LAUDO N° 1570/2023 – NUTEC/DPF/FIG/PR

**LAUDO DE PERÍCIA CRIMINAL FEDERAL
(VEÍCULOS)**

II.A Caminhão-trator Scania/G 420 A 4X2 com placa CPN5F59 (BRASIL).

II.B Semirreboque SR/Librelato CACAENCR 3E de placa OQL4H46 (BRASIL).

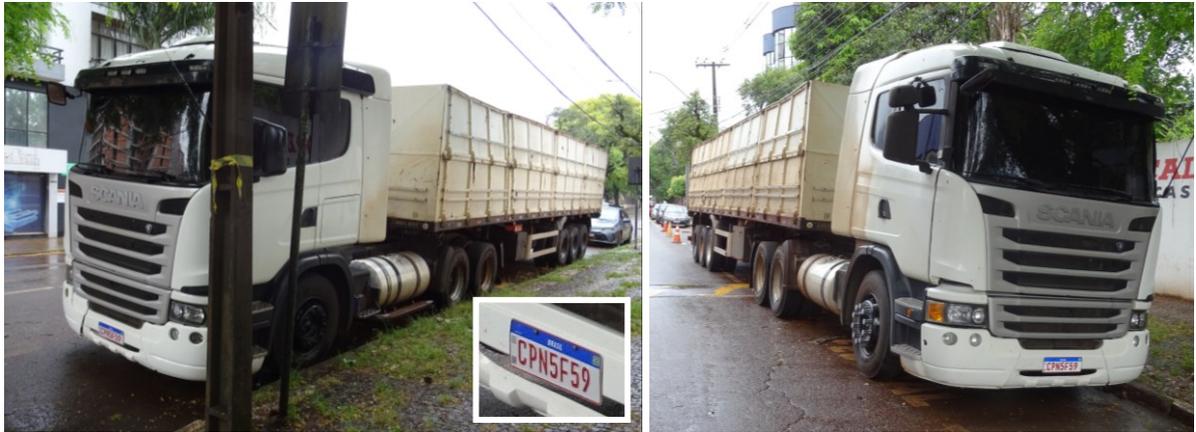
Figura 1 - Veículo examinado.

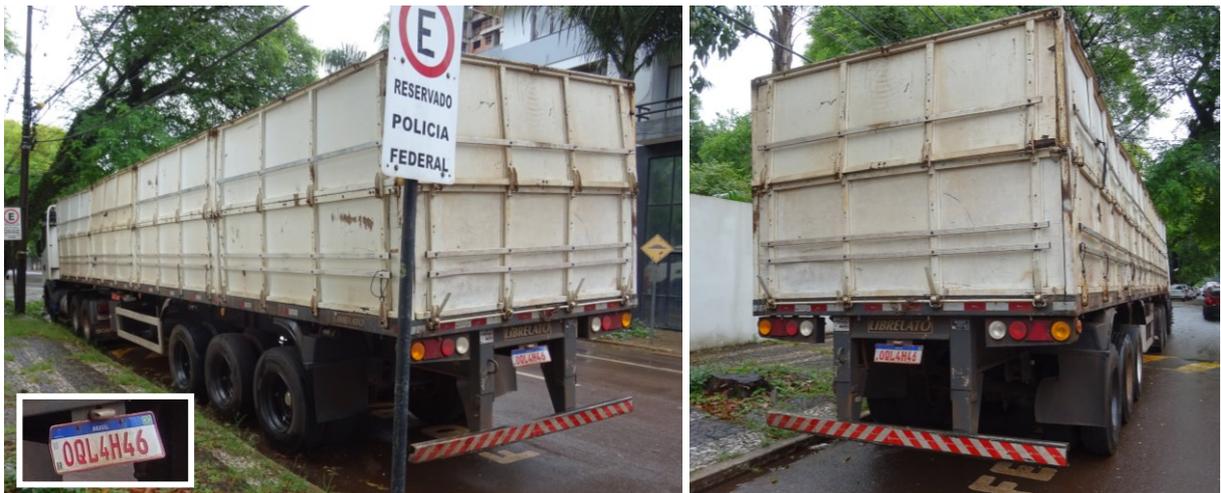
Figura 2 - Veículo examinado.

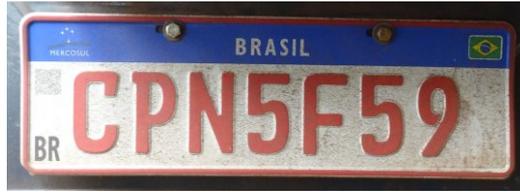
Figura 3 - Placa traseira.

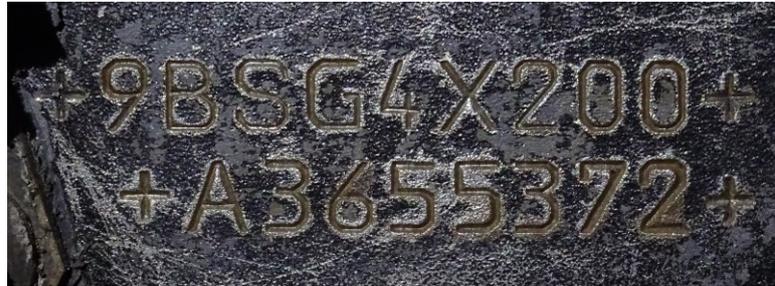
Figura 4 - Numeração do chassi.

A numeração do chassi do cavalo-trator estava presente na face externa da longarina direita, em região próxima ao eixo dianteiro e não possuía indícios de adulterações. Sendo assim, é possível afirmar que o veículo examinado corresponde ao caminhão Scania/G 420 A 4X2 de placa CPN5F59 (BRASIL), sem ocorrência de roubo/furto e, portanto, não se trata de veículo clonado. A numeração de motor estava presente em baixo relevo, apresentava-se íntegra e corresponde ao esperado para o veículo examinado.

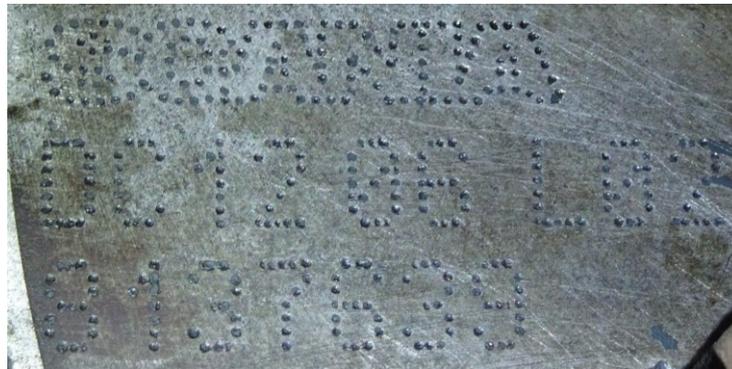
Figura 5 - Numeração do motor.

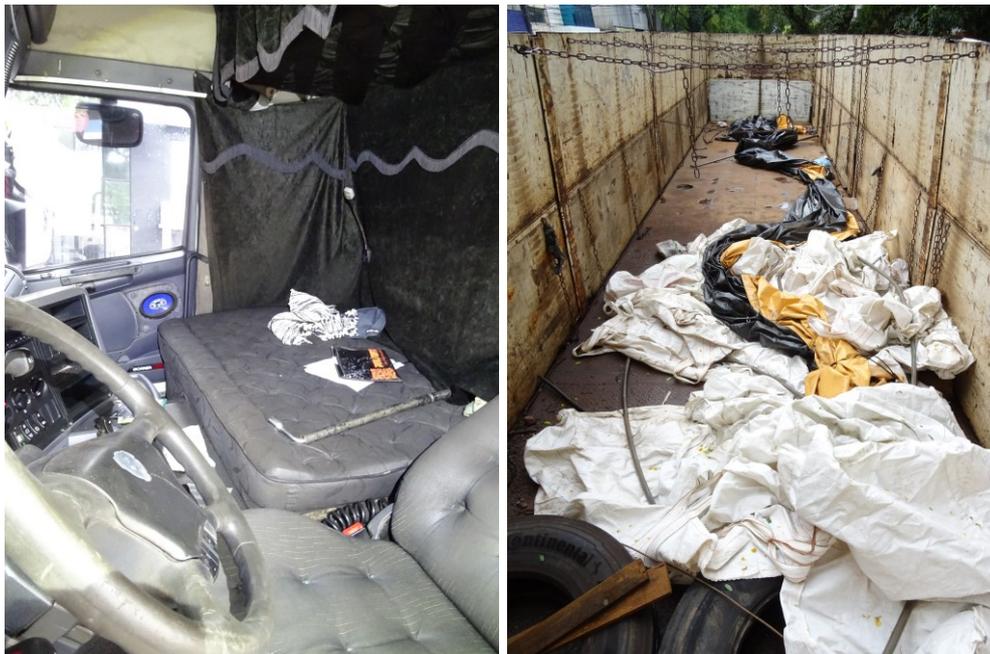
Figura 6 - Interior do veículo e carroceria.

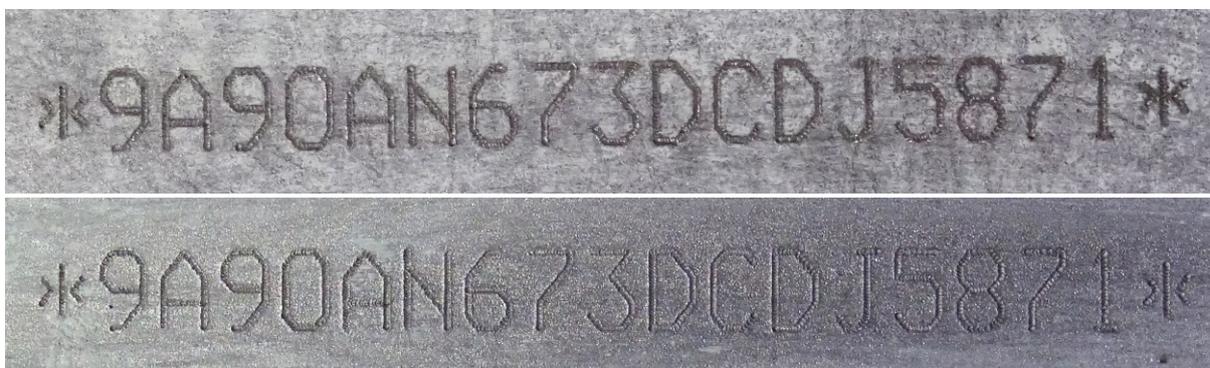
Figura 8 - Gravações do chassi nas longarinas esquerda (acima) e direita (abaixo).

A numeração do chassi do semirreboque estava presente nas faces externas das longarinas direita e esquerda e não apresentavam indícios de adulterações. Dessa forma, é possível afirmar que o veículo examinado corresponde ao semirreboque SR/Librelato CACAENCR 3E de placa OQL4H46 (BRASIL), sem ocorrência de roubo/furto e, portanto, não se trata de veículo clonado. Outros dados referentes aos veículos analisados são mostrados na seção IV.
