**SERVIÇO PÚBLICO FEDERAL  
MJSP – POLÍCIA FEDERAL  
DELEGACIA DE POLÍCIA FEDERAL EM FOZ DO IGUAÇU  
NÚCLEO TÉCNICO-CIENTÍFICO**

**LAUDO N° 1699/2023-NUTEC/DPF/FIG/PR**

**LAUDO DE PERÍCIA CRIMINAL FEDERAL  
(VEÍCULOS)**

Caminhão-trator, marca Volvo, modelo FH12 420 4X2T, portando placas NGU0I00, e semirreboque baú com 3 eixos, portando placas ATM5H98 (Figura 1).

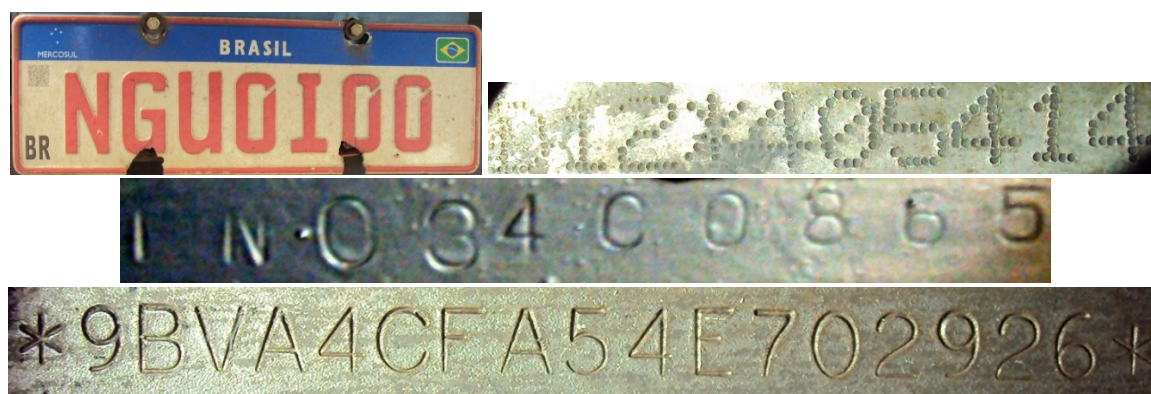
Figura 2 – Dados identificadores

Nas imagens: placa; gravação do motor; eixo auxiliar e gravação do número de chassi (NIV).

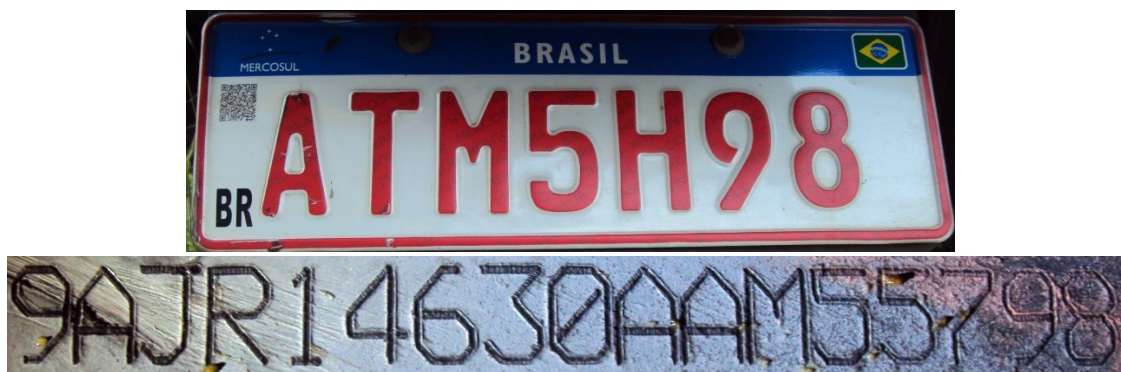
<i>Peça</i>	<i>Numeração</i>	<i>Localização e observações</i>
<i>Placas</i>	ATM5H98	Placas modelo Mercosul, lacre de acordo.
<i>Chassi<sup>1</sup></i>	9AJR14630AAM55798	Longarina esquerda, face externa, próximo ao pé de apoio. <b>Numeração adulterada, incompatível com padrão esperado (ver subseção IV.4).</b> Não foi possível determinar a numeração original do veículo.

Figura 3 – Dados identificadores  
Nas imagens: placa e gravação do número de chassi.

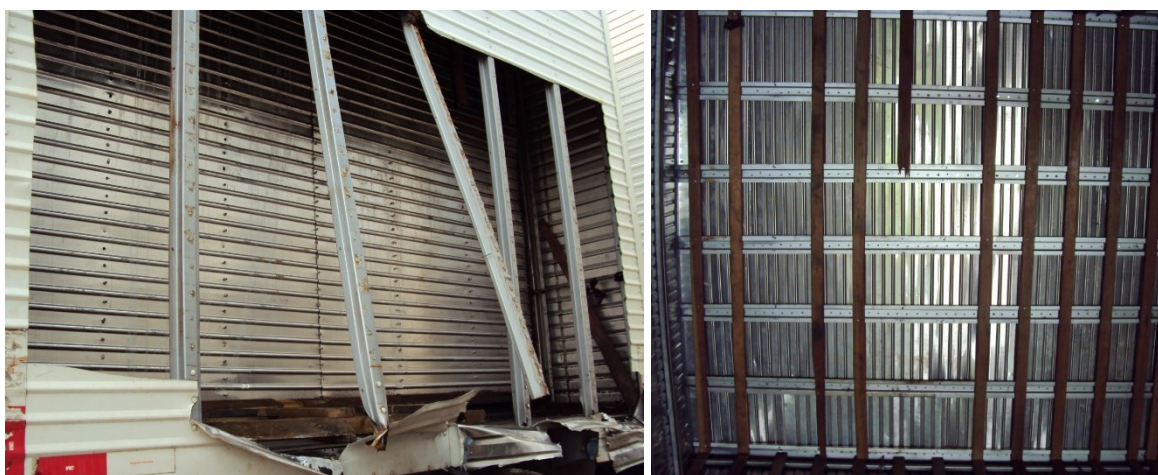
Foram observadas alterações estruturais para criar volume adrede destinado à ocultação de objetos na porção frontal do semirreboque, caracterizando “fundo falso” (Figura 4). A estrutura metálica frontal estava danificada, parcialmente destruída, provavelmente devido a buscas durante a apreensão. As medidas aproximadas do compartimento eram de 280cm x 250cm x 50cm, totalizando um volume aproximado de 3.500 litros.

Figura 4 – Local adrede preparado para ocultar objetos  
À esquerda, porção frontal danificada expondo o compartimento para ocultação. À direita imagem interna da parede do baú, preparado para simular um fundo típico deste tipo de veículo.

**Sim.** O veículo tinha local adrede preparado para ocultar objetos, se tratando de “fundo falso” na porção anterior do compartimento de carga que totalizava um volume de cerca de 3.500 L (três mil e quinhentos litros). Mais detalhes na seção IV.3.

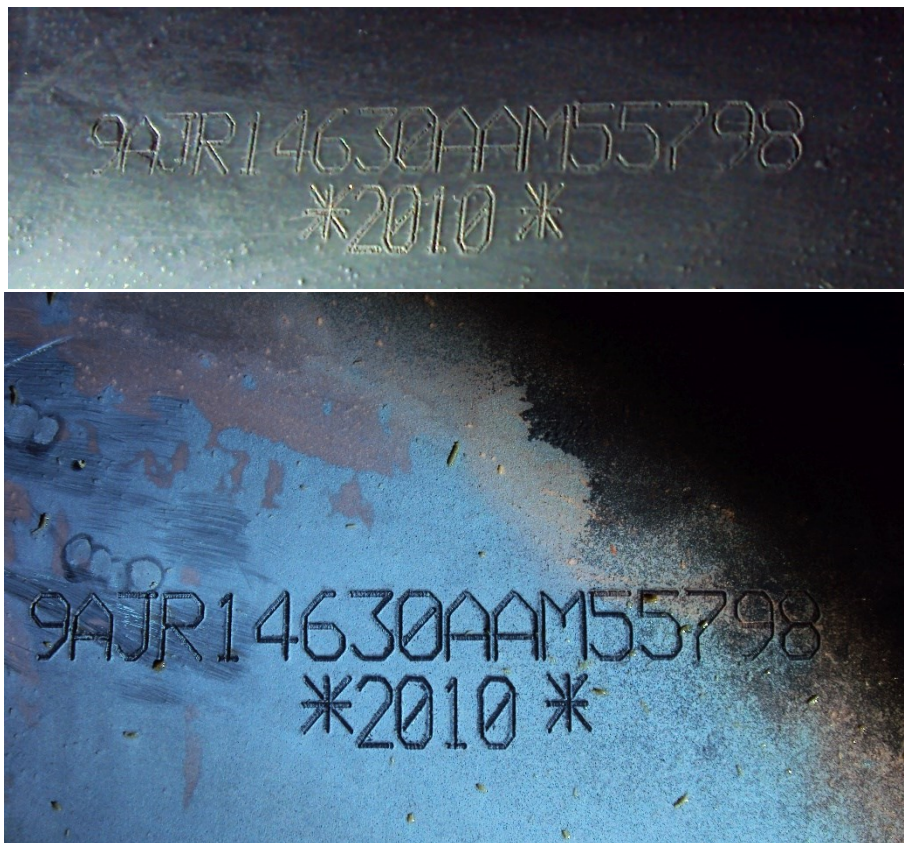
A região da gravação do chassi (NIV) apresentava-se lixada e repintada (Figura 5). A gravação era adulterada/falsa e incompatível com o padrão original. Foram realizadas tentativas de revelação metalográfica nas regiões na longarina, na região da gravação observada. Tais tentativas, porém não lograram êxito na identificação da numeração original.

Figura 5 – Numeração adulterada/falsa  
Acima, numeração do chassi (NIV) antes da remoção da tinta. Abaixo, imagem após a remoção da tinta (não original).

Com informações obtidas junto ao DETRAN/PR, foi confirmado que o veículo **foi adulterado**, não se tratando do veículo original da placa que ostenta. Entretanto, se trata do mesmo veículo que passou pela última vistoria veicular (realizada por despachante em 21/08/2023), mas cujas características **não são compatíveis** com as do veículo vistoriado anteriormente com a mesma placa (realizada por outro despachante em 06/11/2019), com exceção da plaqueta identificadora, fixada ao novo chassi por rebites não originais.

**Sim**, foram detectadas alterações no NIV do semirreboque de forma que se pode afirmar que não se trata do veículo original da placa que ostenta. Mais detalhes na seção IV.4.
