LAUDO Nº 171/2022 – NUTEC/DPF/LDA/PR

**LAUDO DE PERÍCIA CRIMINAL FEDERAL
(VEÍCULOS)**

Mostrado nas Figuras 1 e 2, trata-se de um veículo caminhão, marca VOLVO, modelo VM 260 R 6X2, cor branca, ano de fabricação/modelo 2011/2011, dotado de carroceria fechada do tipo baú, com placas padrão Mercosul NWD8E96.

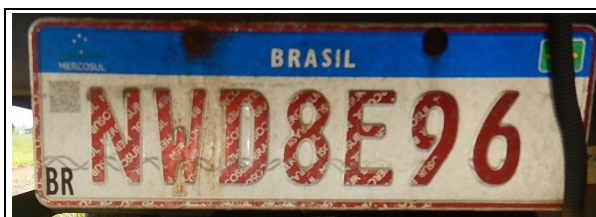
| Placa | NWD8E96 (Figura 4), licenciada, de acordo com o Infoseg, no município de Curitiba/PR |

Figuras 4 – Placa traseira falsa.

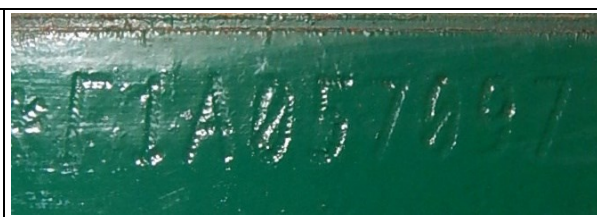
Figura 5 – Número do motor.

| Número do motor | F1A057097 ² , gravado no bloco (Figura 5) |

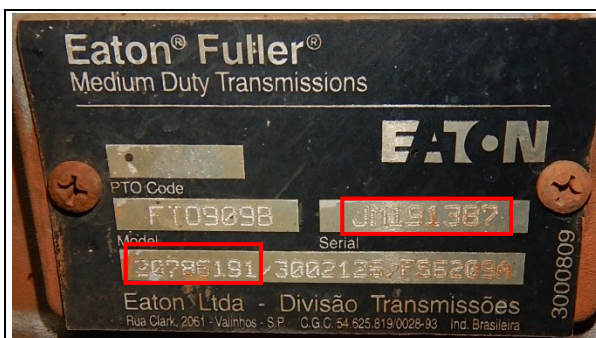
Figura 6 - Plaqueta com o número da caixa de câmbio.

| Número da caixa de câmbio | 20786191JM191387 ² , gravado em plaqueta afixada na peça (Figura 6) |

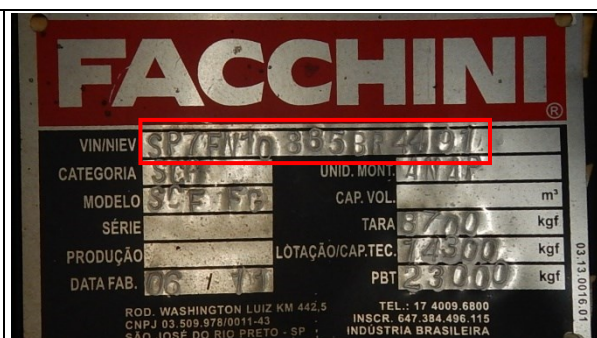
Figura 7 – Plaqueta com o número da carroceria

| Número da carroceria | SP7FN10885BR4491 ² , gravado em plaqueta afixada em sua estrutura (Figura 7) |

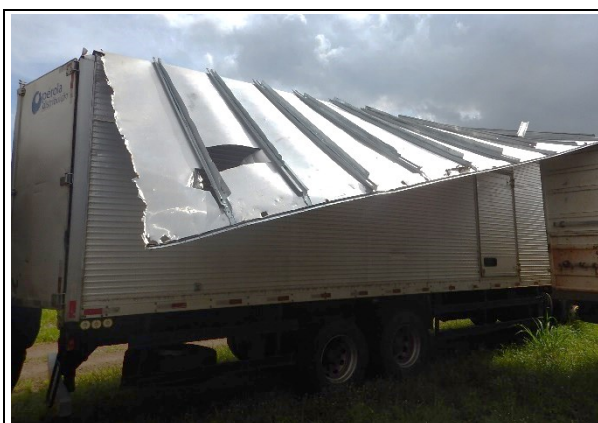
Após o exame por inspeção visual, ficou constatado que houve a alteração na estrutura do teto do baú com a montagem de uma parede dupla, dando origem a um compartimento entre a estrutura externa e a interna que ocupava toda a extensão do teto. O

espaço criado, comumente chamado de “fundo falso”, poderia ser utilizado para transportar de forma dissimulada mercadorias/substâncias. O perito salienta que a parede externa do teto estava cortada e sua estrutura dobrada para o lado direito do baú, conforme mostrado nas Figuras 8 e 9.

Figura 8 – Parede externa do teto do baú cortada.

Houve alteração estrutural no teto do compartimento de carga do caminhão, conforme detalhado na seção IV, em IV.2.

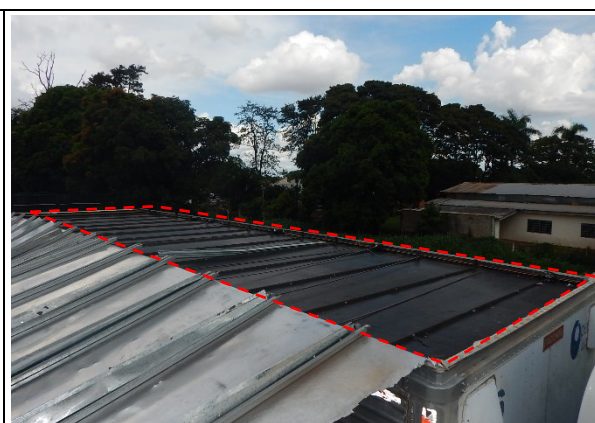
Figura 9 – Parede interna do teto do baú com cor preta.

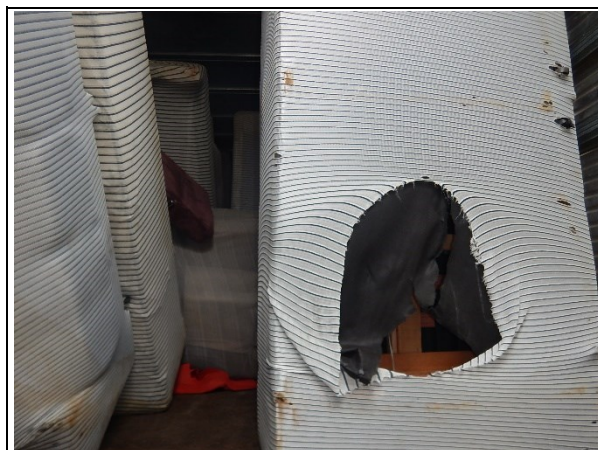
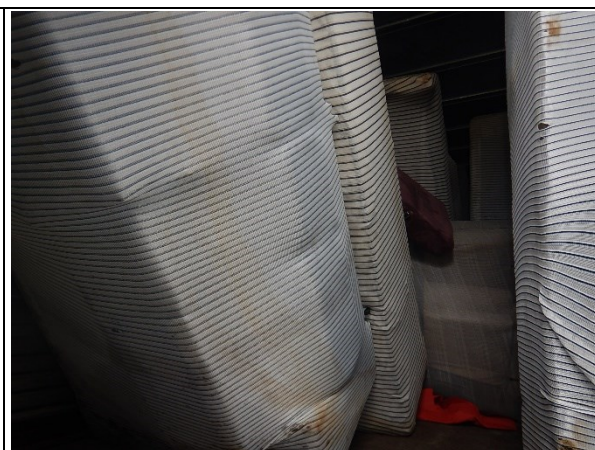
O perito informa também que o compartimento de carga estava carregado com diversos sofás, não tendo sido possível fazer a contagem e exame desse material, pois seria necessária a sua retirada do interior do baú (Figuras 10 e 11).

Figura 10 e 11- Móveis presentes no interior do baú.

O mobiliário que estava depositado no interior do baú não pode ser examinado, pois, para isso, é preciso que o material seja descarregado. Esta situação foi relatada na Informação nº 002/2022 – NUTEC/DPF/LDA/PR, de 07/04/2022.
