LAUDO Nº 241/2024- NUTEC/DPF/FIG/PR

**LAUDO DE PERÍCIA CRIMINAL FEDERAL
(VEÍCULOS)**

Caminhão VW 9.150E de placas ATP0F89 (Figura 1).

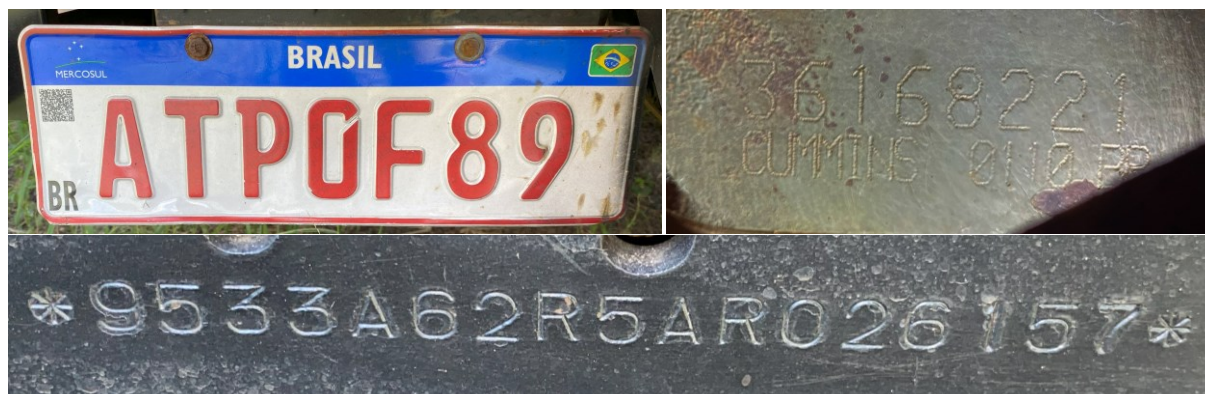
Figura 2 – Dados identificadores

Nas imagens a placa traseira, a gravação da numeração de motor e a gravação da numeração de chassi.

Não foram observados sinais visíveis de adulteração nos dados identificadores do veículo.

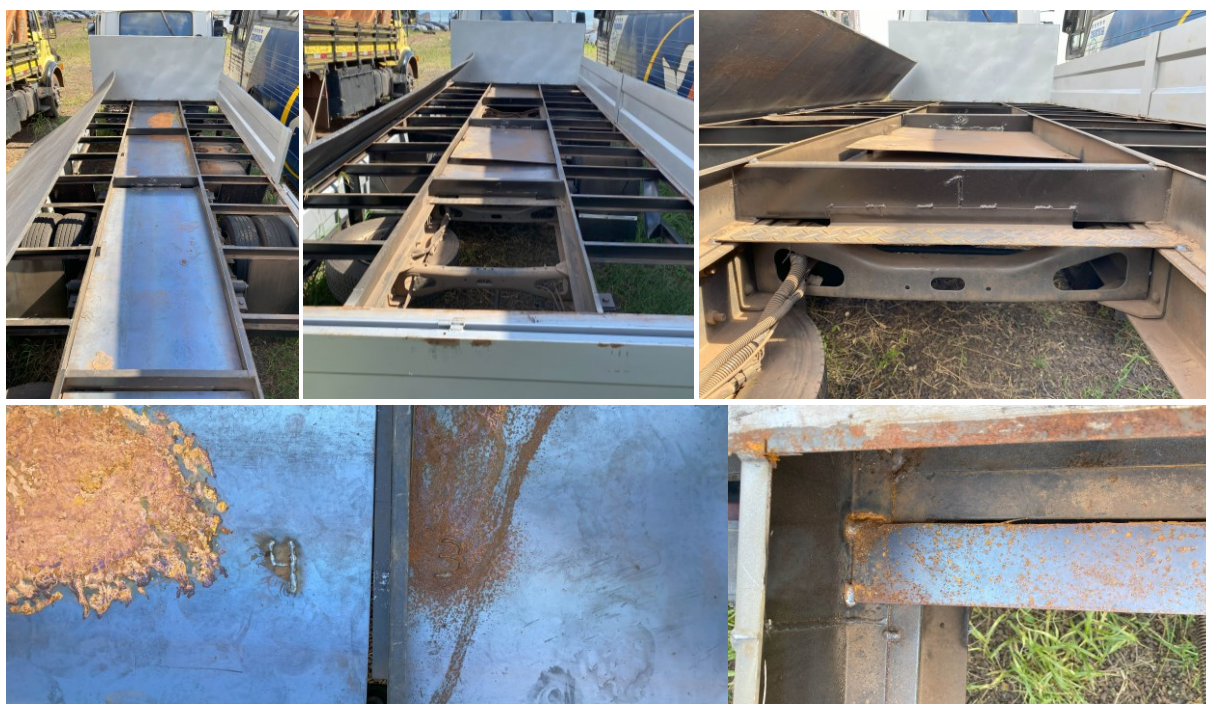
Figura 3 – Local adrede preparado

Foi constatado a presença de local adrede preparado, estranho à estrutura original do veículo, para o transporte dissimulado de objetos e outros materiais, localizado sob o assoalho do compartimento de carga entre as longarinas. Para acessá-lo foi necessário remover a chapa de compensado que compunha o assoalho do compartimento de carga.

Estes locais consistiam em 4 (quatro) caixas metálicas constituídas de placas soldadas à estrutura do veículo e sobre elas se apoiavam chapas metálicas que podiam ser montadas e desmontadas facilmente, com isso é possível ludibriar uma possível fiscalização

quando o veículo não está transportando nenhum objeto, pois os fundos dos locais adrede preparados podiam ser removidos, descaracterizando-os. A fim de facilitar a montagem, estas chapas metálicas que compunham os fundos do local adrede preparado estavam numeradas de 1 a 4 bem como a posição em que deviam ser encaixadas. A Figura 3 a seguir mostra a posição do local e os detalhes de sua confecção.

Nas imagens os detalhes do local adrede preparado mostrando: a posição entre as longarinas, a facilidade em remover as placas metálicas, a numeração pra identificar as placas que compõem os fundos do local adrede e detalhes da confecção do local.

O local mais próximo da traseira do veículo era identificado com o dígito 1 e possuía o comprimento de 1,3 m (um metro e trinta centímetros), o identificado pelo dígito 2 possuía comprimento de 1,86 m (um metro e oitenta e seis centímetros), o identificado pelo 3 possuía 1,47 m (um metro e quarenta e sete centímetros) e o identificado por 4 possuía 1,53 m (um metro e cinquenta e três centímetros) e todos apresentavam a largura aproximada de 85 (oitenta e cinco centímetros) e a altura de 11 cm (onze centímetros). O volume total do local adrede preparado era equivalente à 571 litros.

Sim, conforme exposto na Seção IV.1, o veículo possuía locais adrede preparado para o transporte de mercadorias localizado entre asa longarinas acessível pela retirada do assolho do compartimento de carga.
