**SERVIÇO PÚBLICO FEDERAL
MJSP - POLÍCIA FEDERAL
SR/PR - DELEGACIA DE POLÍCIA FEDERAL EM GUAÍRA
NÚCLEO TÉCNICO-CIENTÍFICO**

LAUDO Nº 667/2023 – NUTEC/DPF/GRA/PR

**LAUDO DE PERÍCIA CRIMINAL FEDERAL
(VEÍCULOS)**

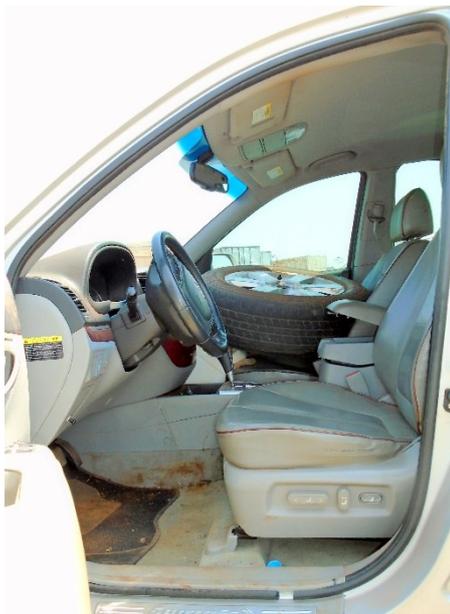
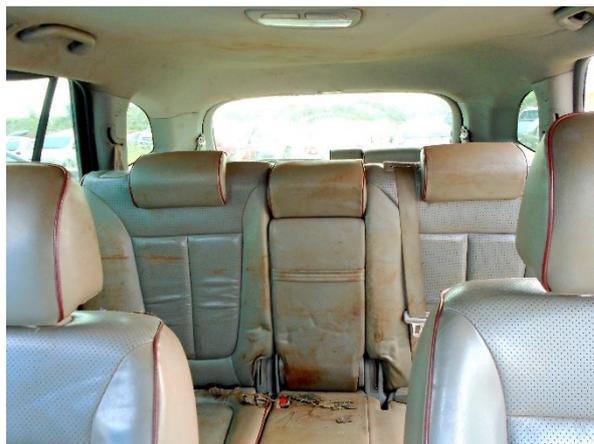
2.a: Interior da cabine

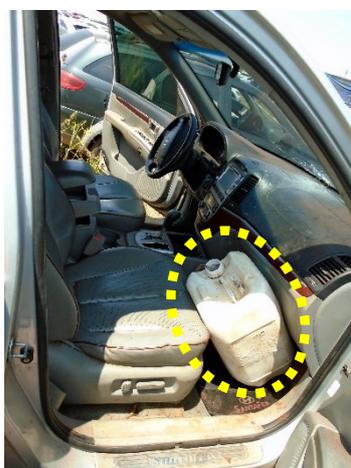
2.b.1: Tanque de combustível

2.b: Sistema gerador de fumaça

Foi identificada alteração estrutural/funcional, pela à instalação de dispositivo gerador de fumaça (vide Figura 2, neste laudo).

Entretanto, foi identificada alteração estrutural/funcional, que se trata de dispositivo gerador de fumaça instalado e operacional (vide Figura 2, neste laudo). Esse tipo de sistema pode ser utilizado para dificultar procedimentos de identificação, abordagem e perseguição do veículo.

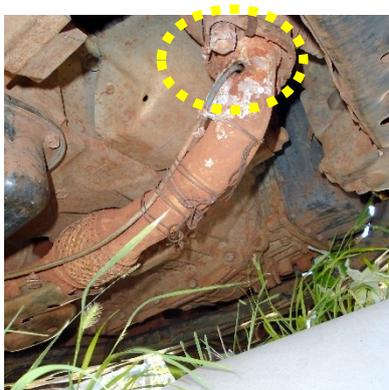
2.b.2: Ligação com o escapamento

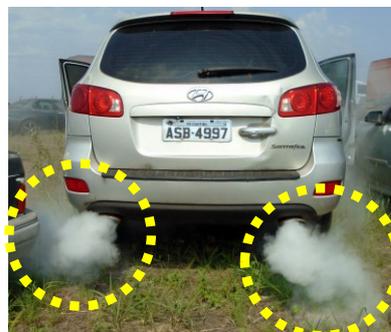
2.b.3: Sistema em funcionamento

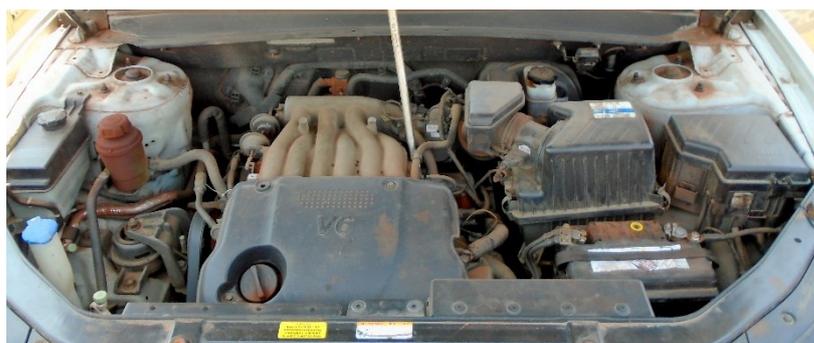
2.c: Compartimento do motor

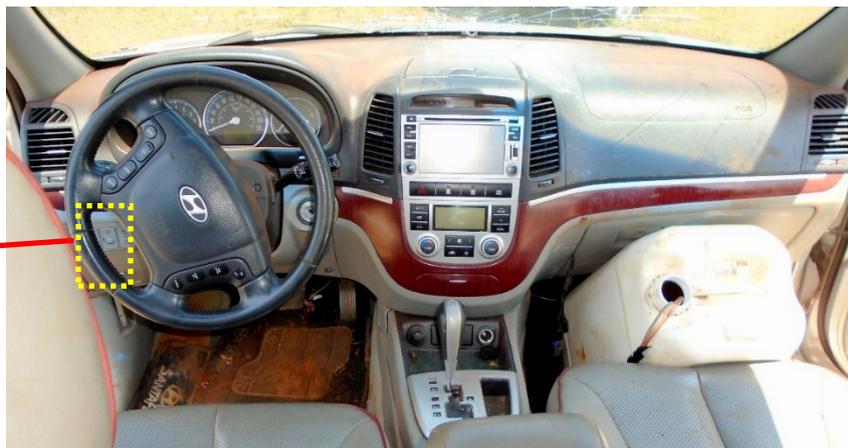
Acionamento do sistema gerador de fumaça

2.d: Painel de comandos

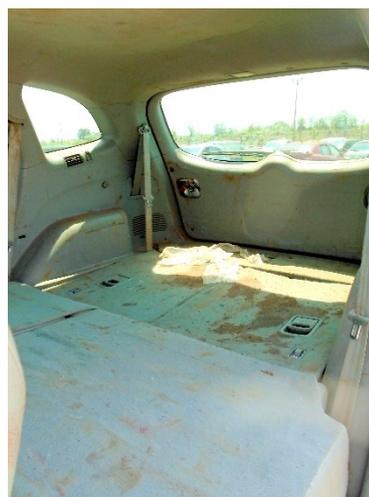
2.f: Interior da cabine, com bancos traseiros rebaixados

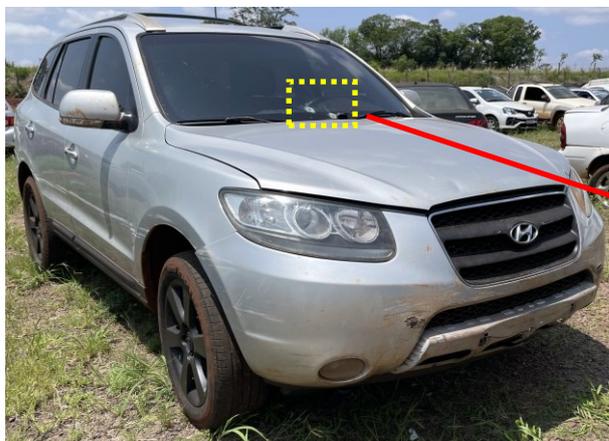
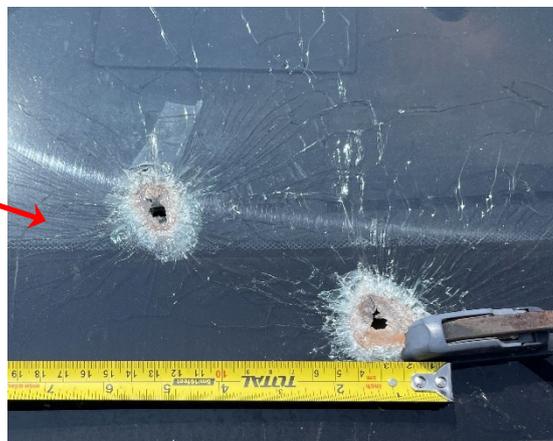
3.a: Vidro do para-brisa (perfurações de entrada)

Figura 3 – Duas perfurações compatíveis com projéteis de arma de fogo.

Foram identificadas duas perfurações de entrada no para-brisa (vidro dianteiro) e no banco dianteiro direito (banco do passageiro), que são compatíveis com projéteis de arma de fogo (vide Figura 3).

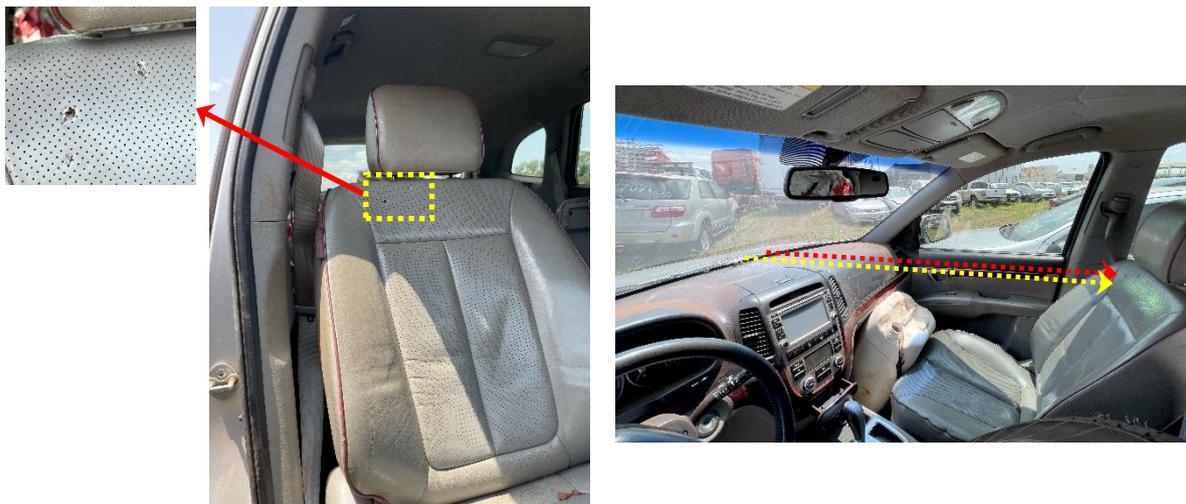
3.b: Banco dianteiro direito (passageiro):
Duas perfurações de entrada

3.c: Provável trajetória dos projéteis
