LAUDO Nº 702/2023 – NUTEC/DPF/GRA/PR

**LAUDO DE PERÍCIA CRIMINAL FEDERAL
(VEÍCULOS)**

No dia 20/10/2023, em atenção à solicitação supracitada, o Perito signatário deste laudo examinou o veículo da marca Hyundai, portando placas de identificação NUN1H17, apreendido conforme consta no item 2 do Termo de Apreensão n.º 4075988/2023 (Apreensão n.º 465/2023), lavrado na Delegacia de Polícia Federal em Guaira/PR, em 05/10/2023.

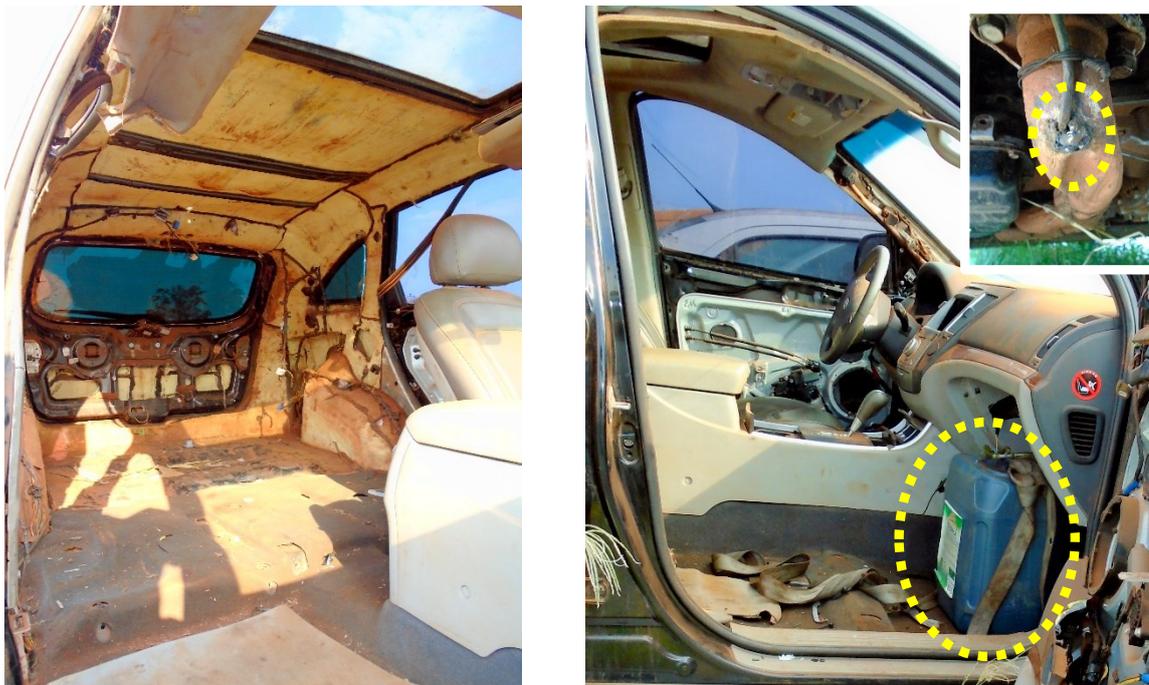
2.a: Interior da cabine, tanque de combustível do sistema gerador de fumaça (na imagem da direita) e ligação desse tanque com o escapamento (detalhe da imagem à direita)

Entretanto, foi identificada alteração que se trata de dispositivo gerador de fumaça instalado (vide Figura 2, neste laudo). Esse tipo de sistema pode dificultar procedimentos de identificação, abordagem e perseguição do veículo. O veículo também apresenta película escurecedora nos vidros o que pode contribuir para a ocultação de pessoas ou carga no seu interior e estão ausentes bancos e revestimentos internos, o que aumentou o volume original do veículo, disponível para carga.
