**LAUDO DE PERÍCIA DE AVALIAÇÃO JUDICIAL**

Casa residencial de padrão simples, situada na Rua Candiolina Matos de Santana, nº 343, Parque Continental, Guarulhos – SP, CEP 07085-043, com 125 m<sup>2</sup> de terreno e 158,30 m<sup>2</sup> de área construída.

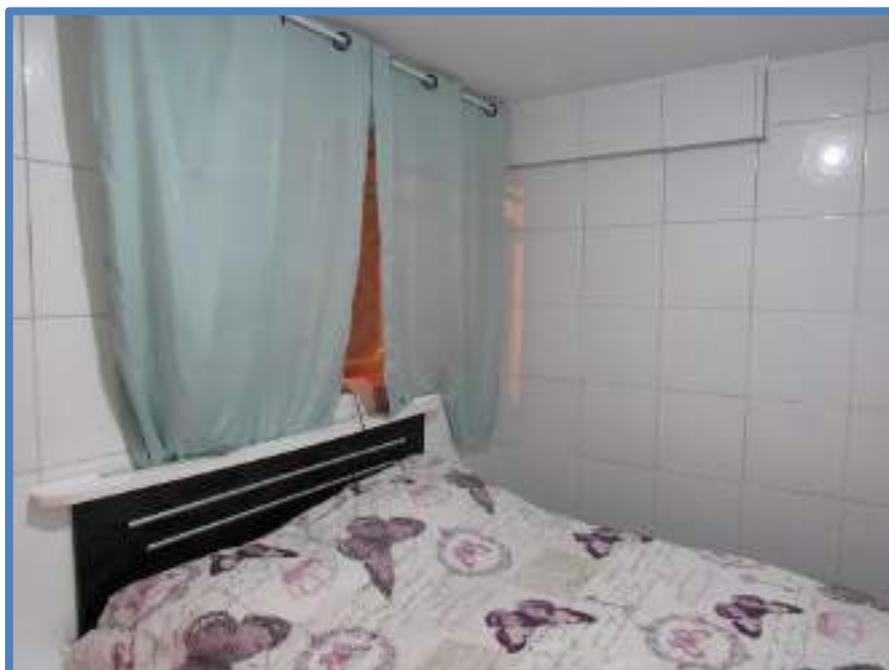
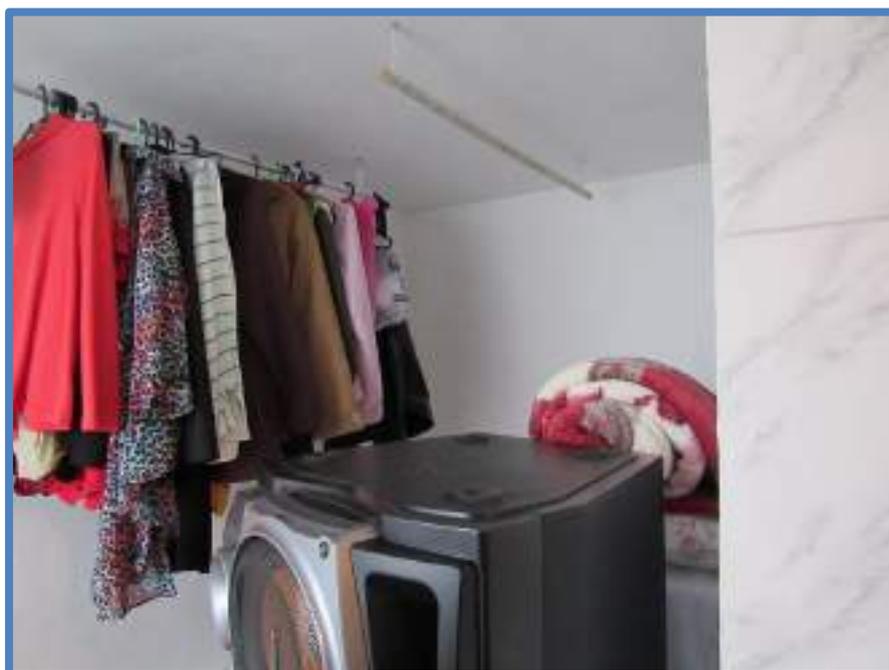
**Benfeitoria 01** – Porão, localizado no segundo subsolo, composto por 2 (dois) cômodos e um banheiro, tendo como única ventilação a porta de entrada, sendo necessário impermeabilizar as paredes, refazer a instalação elétrica conforme a Norma ABNT.

FOTO 04: Porão, Dormitório.

FOTO 05: Porão, Área de Serviço.

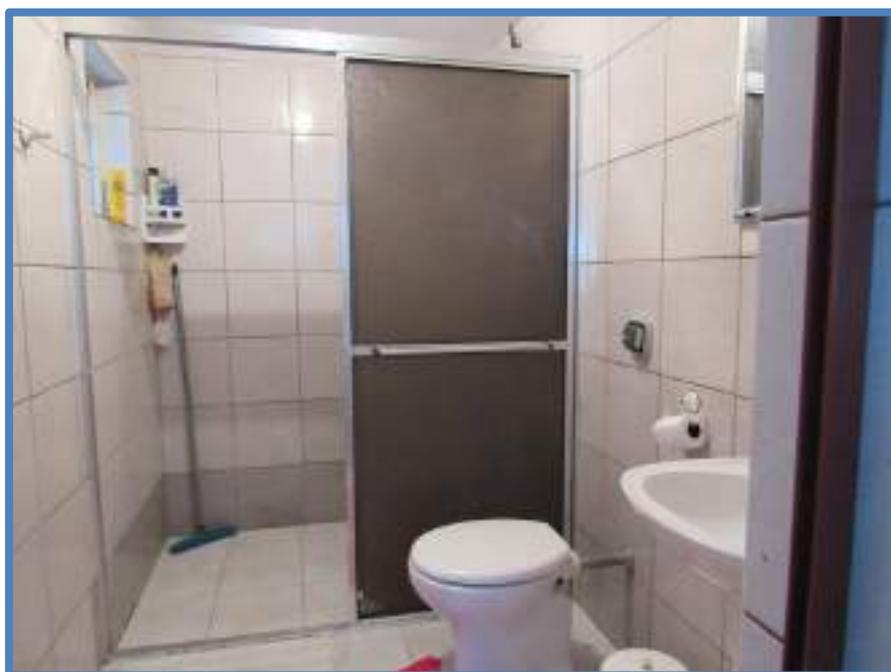
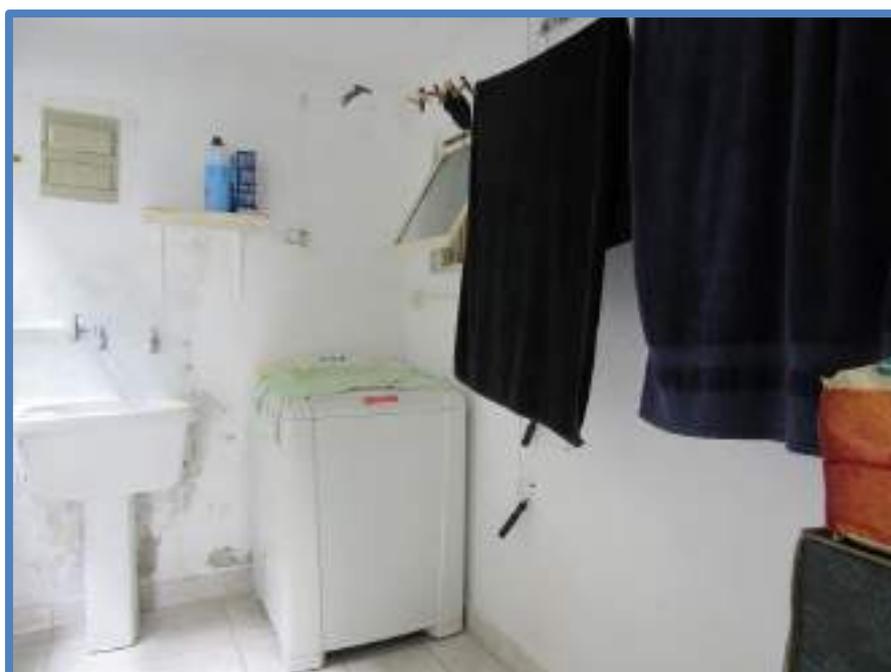
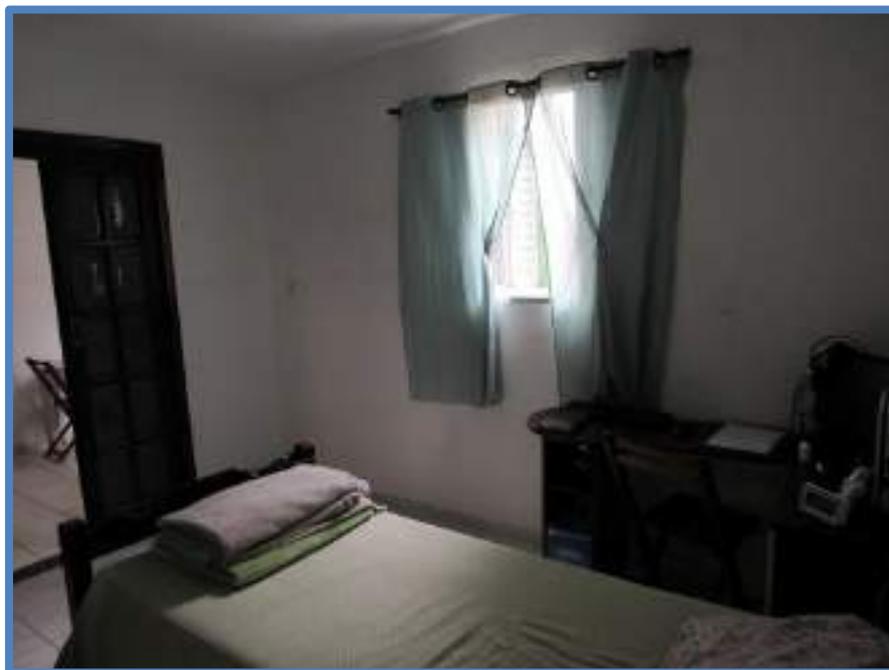
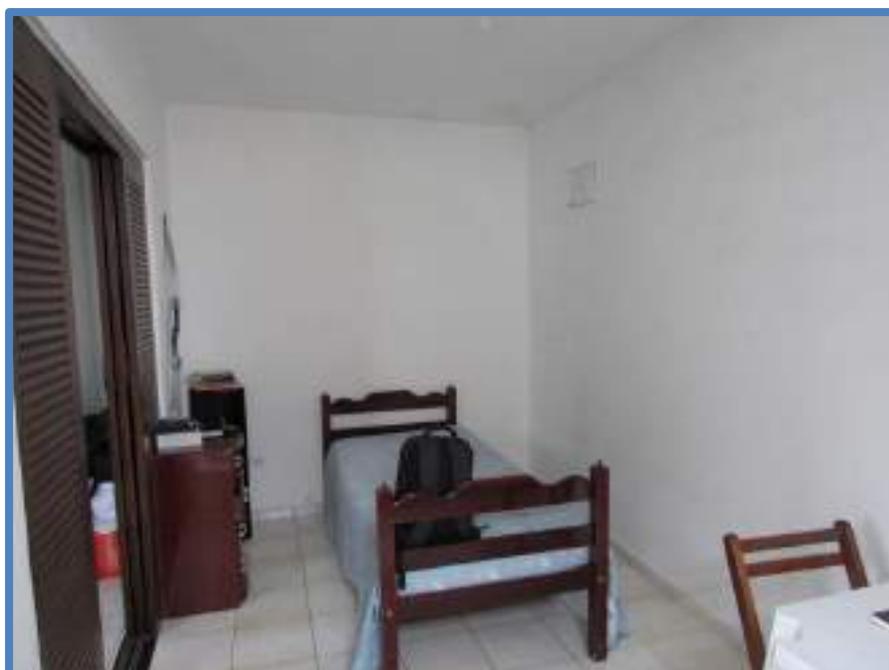
**Benfeitoria 02** – Sendo necessário impermeabilizar as paredes, refazer a instalação elétrica conforme a Norma ABNT, refazer a instalação hidráulica conforme a Norma ABNT, reparar as trincas e fissuras, reparar as vergas das janelas.

FOTO 08: Casa, Primeiro Subsolo, Banheiro.

FOTO 09: Casa, Primeiro Subsolo, Área de Serviço.

FOTO 10: Casa, Primeiro Subsolo, Dormitório 01.

FOTO 11: Casa, Primeiro Subsolo, Dormitório 02.

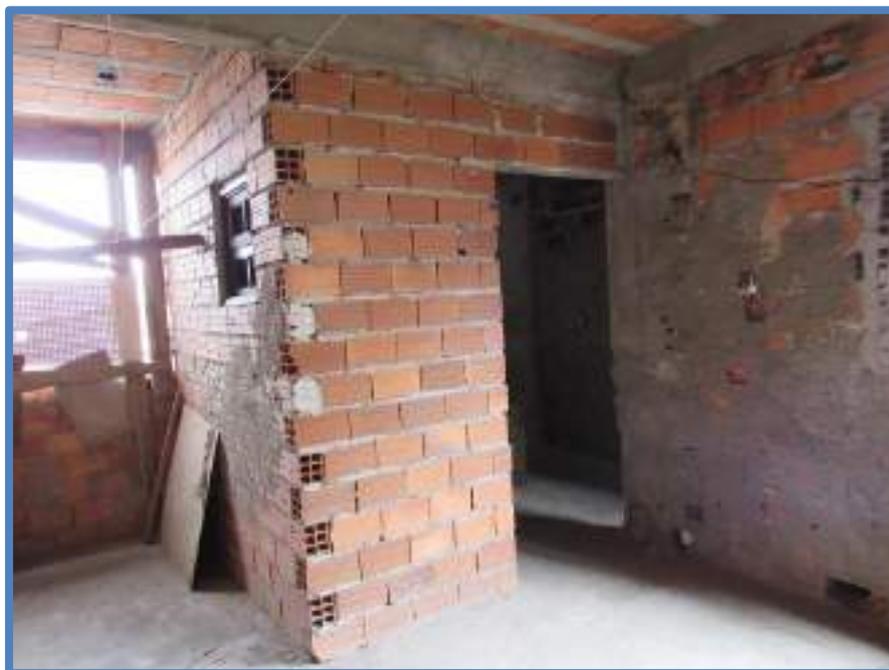
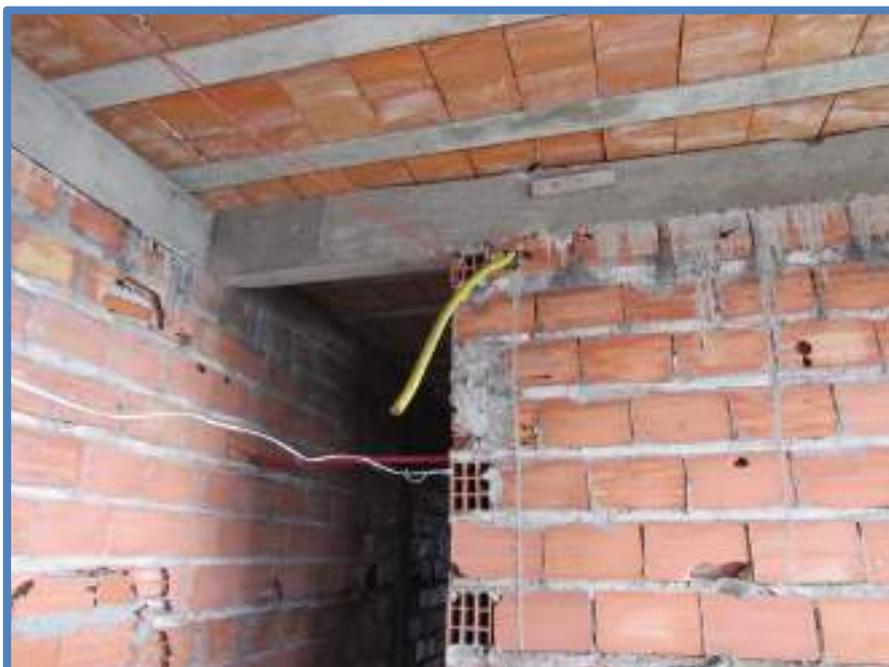
**Situação:** **Necessita de reforço estrutural urgente**, risco de queda da laje da garagem.

**Benfeitoria 03** – Casa de padrão simples, inacabada, localizada no térreo, composta por: uma sala, uma cozinha, um banheiro, uma área de serviço, dois dormitórios e garagem.

FOTO 12: Casa, Térreo, Inacabada.

FOTO 13: Casa, Térreo, Inacabada.

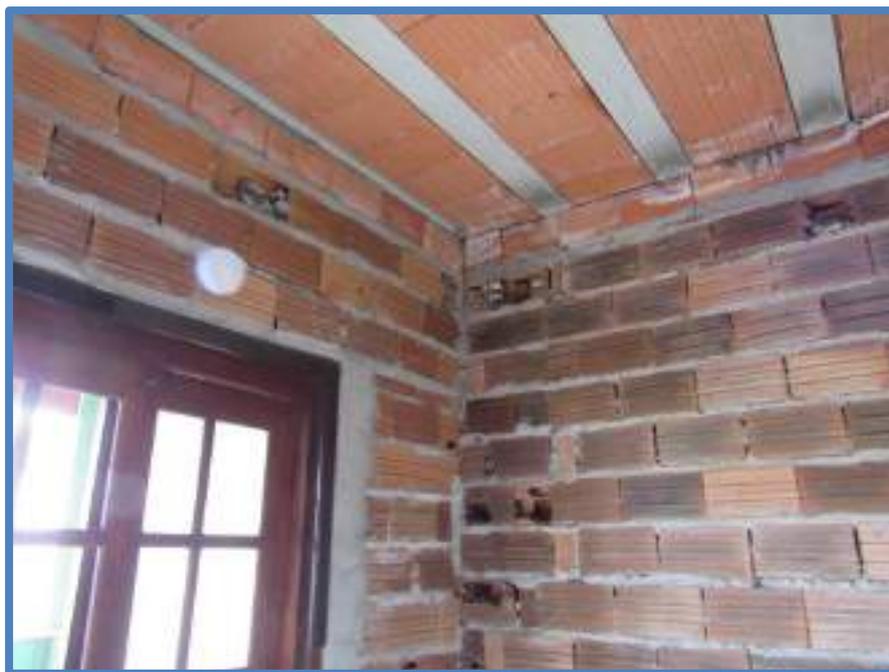
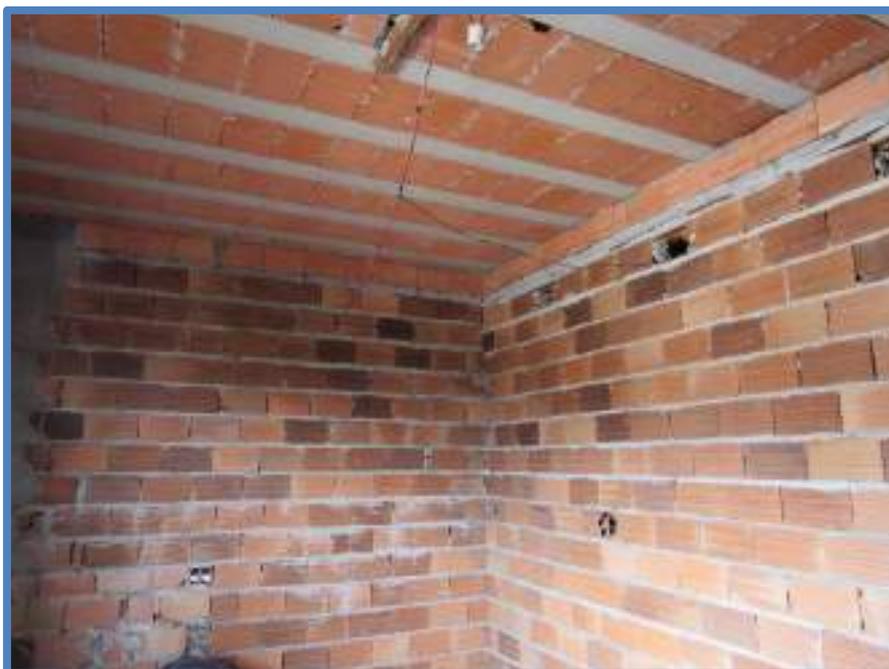
**Situação:** **Tem que ser demolida**, risco de desabamento da laje.

**Benfeitoria 04** – Casa de padrão simples, inacabada, **com risco de desabamento da laje**, localizada no pavimento superior, composta por: uma sala, uma cozinha, um banheiro, uma área de serviço e dois dormitórios. Esta benfeitoria não se contabilizou na avaliação, pois tem que ser demolida.

FOTO 14: Casa, Pavimento Superior, Inacabada.

FOTO 15: Casa, Pavimento Superior, Inacabada.

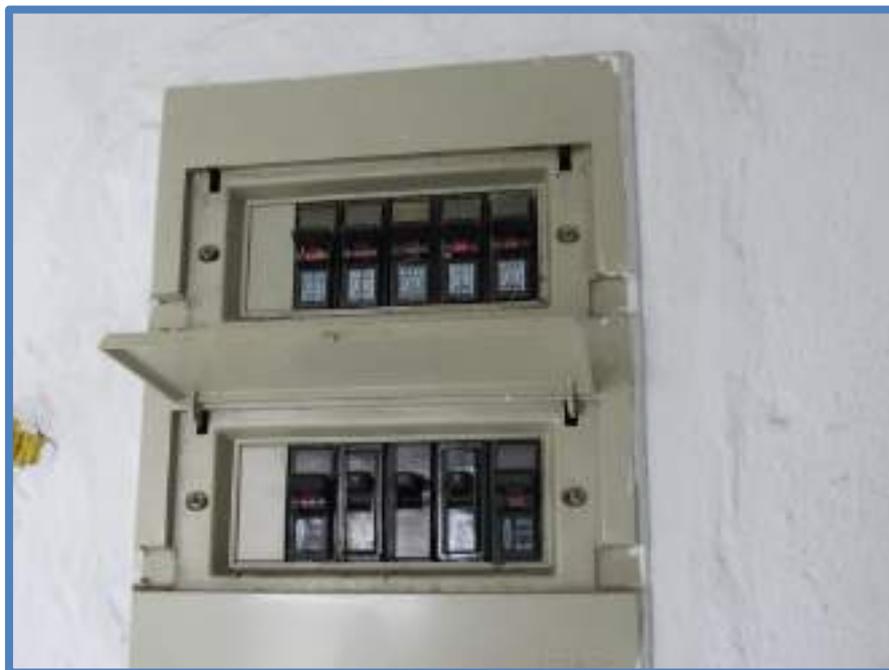
Considerando que, não se constatou a presença do condutor terra nas tomadas do imóvel avaliando, se inspecionou o quadro de disjuntores, sendo que o mesmo não tem instalado o DR e nem o DPS e nem os condutores da fiação terra para as tomadas de uso geral.

Constatou-se que, o imóvel avaliando corre risco de incêndio, risco de eletrocutar as pessoas (choque elétrico) e risco de queimais os eletroeletrônicos. Sendo urgente a substituição de toda instalação elétrica.

FOTO 16: Quadro de disjuntor em desconformidade com a Norma.

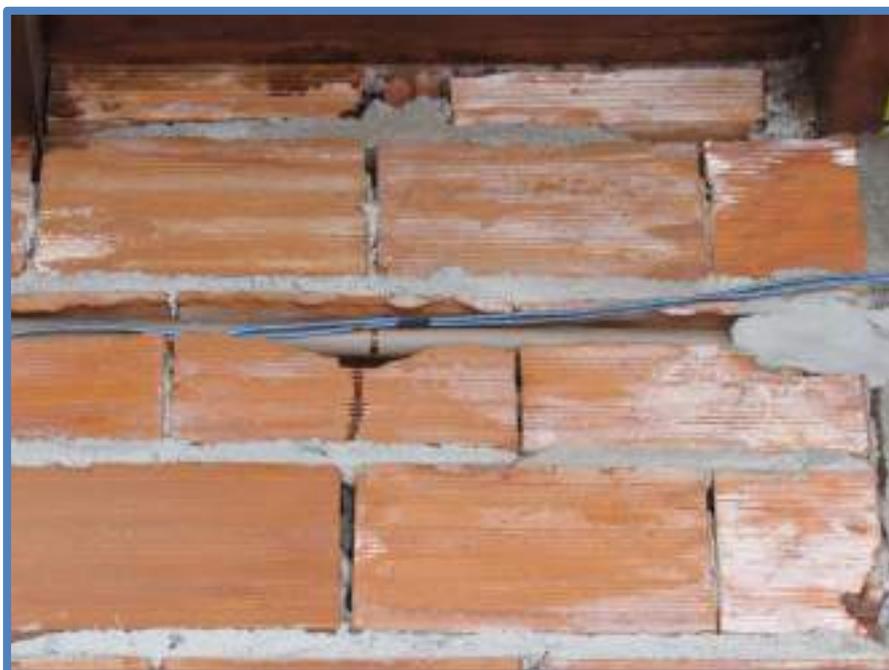
FOTO 16: Fiação em desconformidade com a Norma.

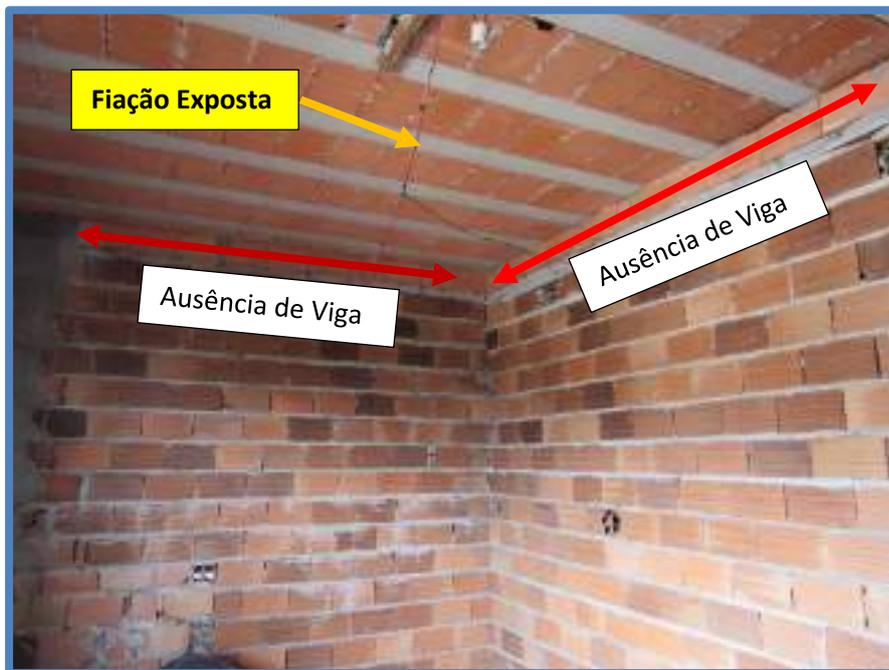
**Risco Estrutural** – Constatou-se, na casa do pavimento superior a ausência de vigas para apoiar a laje, com risco de queda da laje, além da ausência de alguns pilares.

FOTO 17: Casa do Pavimento Superior, sem Vigas.

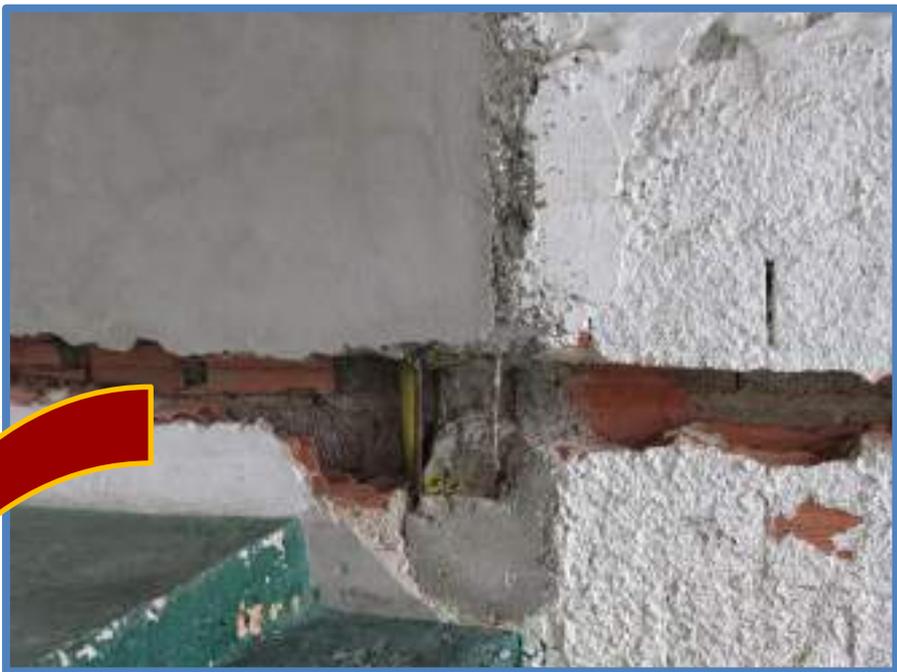
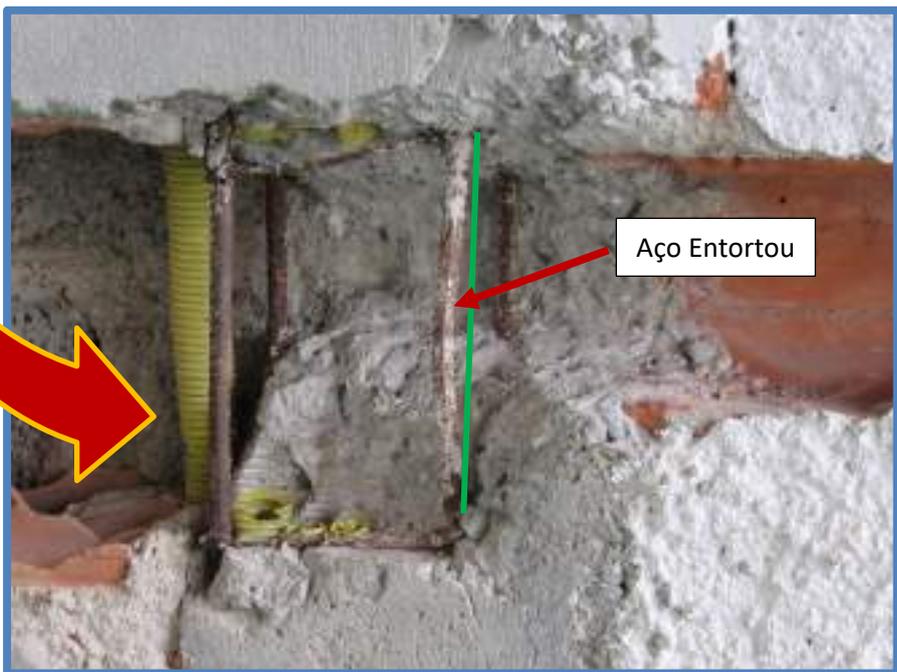
**Risco Estrutural** – Constatou-se, no pavimento térreo, pilares cortados, com armadura exposta, armadura oxidada (enferrujada), além de flambagem da armadura (entortamento). Risco de desabamento da laje da garagem.

FOTO 19: Casa do Pavimento Térreo, Pilar cortado.

FOTO 20: Casa do Pavimento Térreo, Pilar cortado.

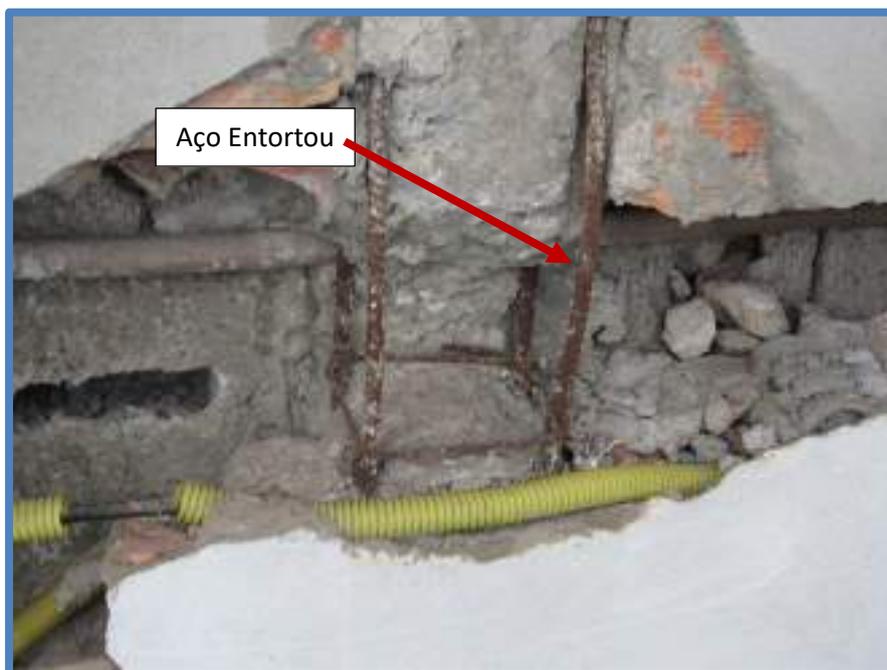
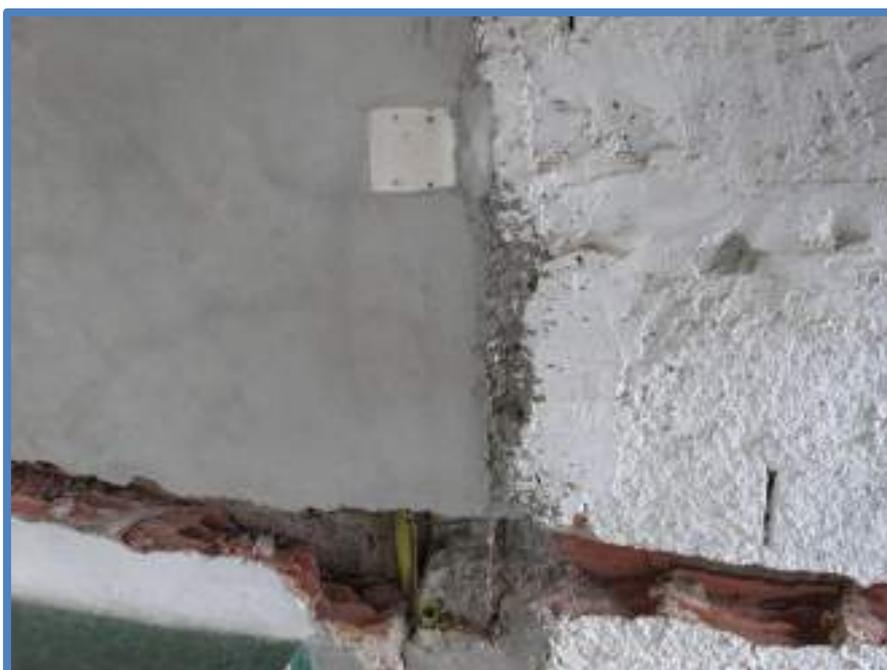
**Risco Estrutural** – Constatou-se, no pavimento térreo, pilares cortados, com armadura exposta, armadura oxidada (enferrujada), flambagem da armadura (entortamento), além de tubulação de água e energia elétrica no pilar. Risco de desabamento da laje da garagem.

FOTO 21: Casa do Pavimento Térreo, Pilar cortado.

FOTO 22: Casa do Pavimento Térreo, Pilar cortado.

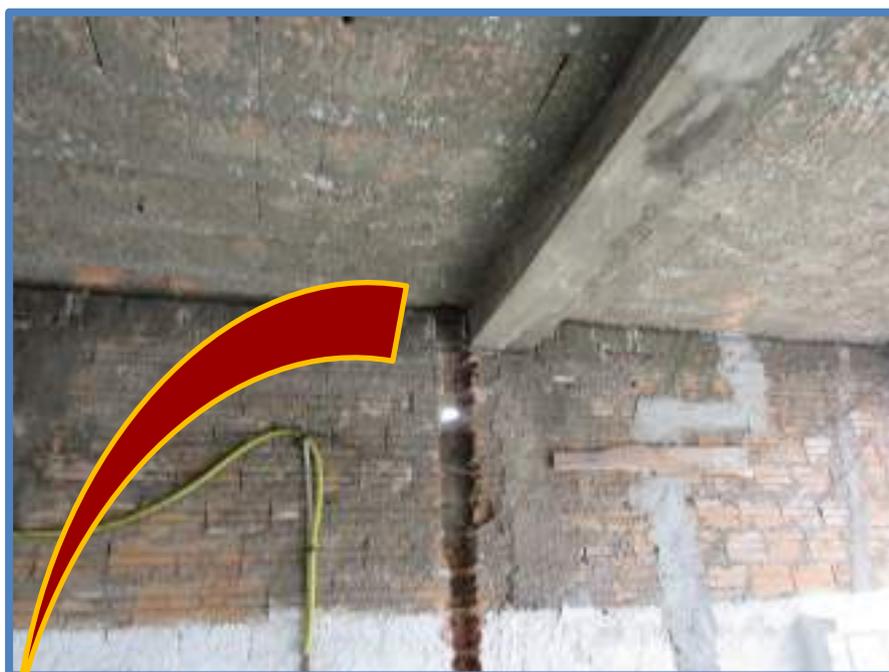
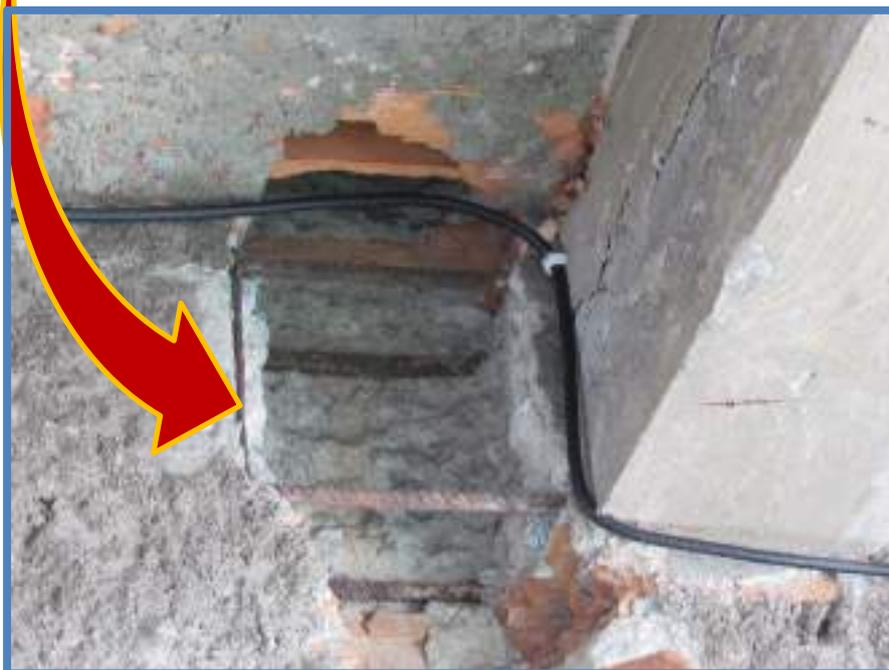
**Risco Estrutural** – Constatou-se, no pavimento térreo, Vigas cortadas, com armadura exposta, armadura oxidada (enferrujada), flambagem da armadura (entortamento), além de tubulação de água e energia elétrica no pilar. Risco de desabamento da laje da garagem.

FOTO 23: Casa do Pavimento Térreo, Viga Cortada.

FOTO 24: Casa do Pavimento Térreo, Viga Cortada.

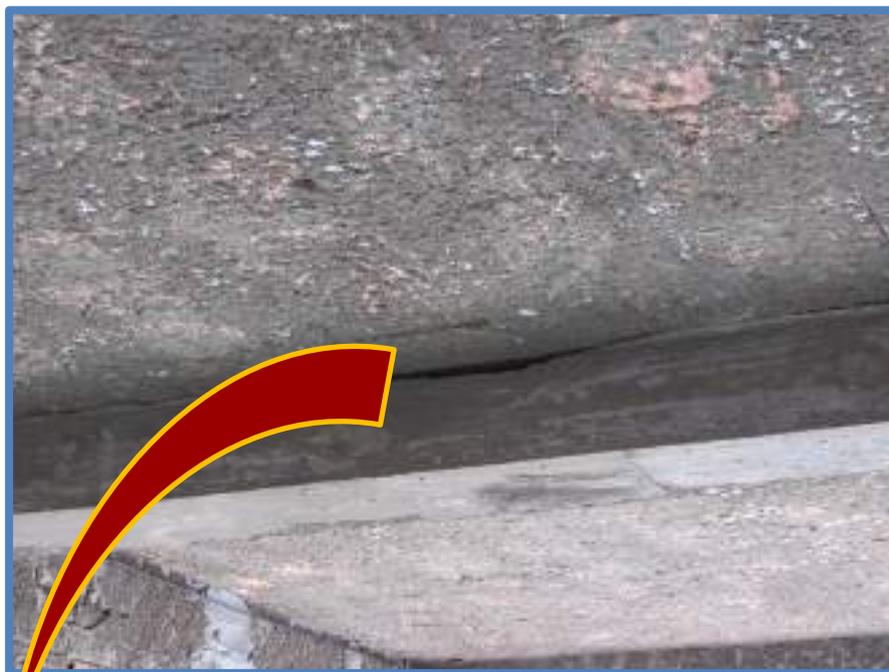
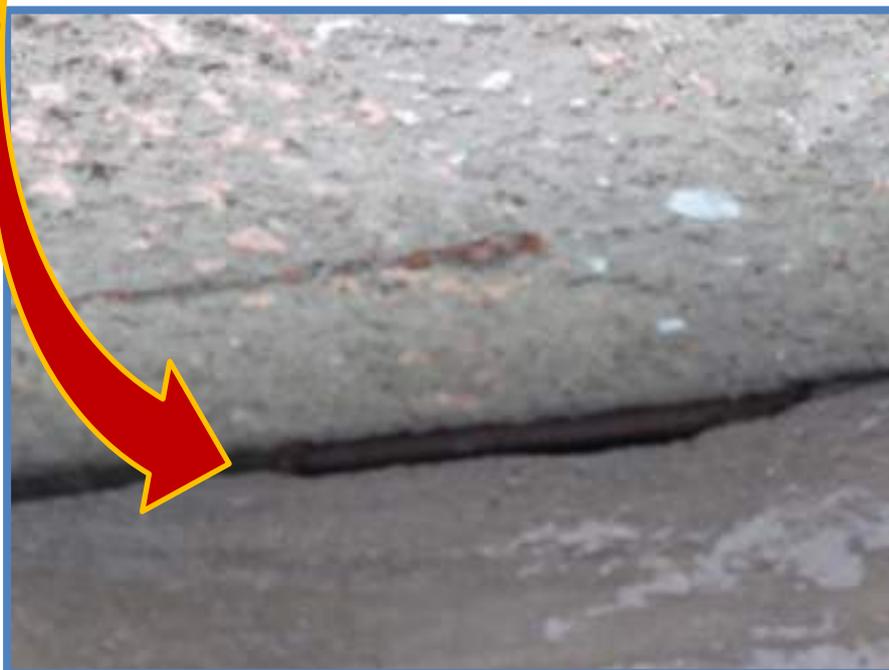
**Risco Estrutural** – Constatou-se, no pavimento térreo, Viga Central da garagem, em posição de menor resistência e mal apoiada nos pilares. Risco de desabamento da laje da garagem.

FOTO 25: Casa do Pavimento Térreo, Viga mal apoiada.

FOTO 26: Casa do Pavimento Térreo, Viga mal apoiada.
