**CENTRAL DE EFETIVIDADE**

**PROCESSO Nº: ExFis 0001271-51.2017.5.13.0005**

**RÉU: EMPRESA DE TRANSPORTES MANDACARUENSE LTDA**

**ESCLARECIMENTOS II**  
**LEVANTAMENTO TOPOGRÁFICO**

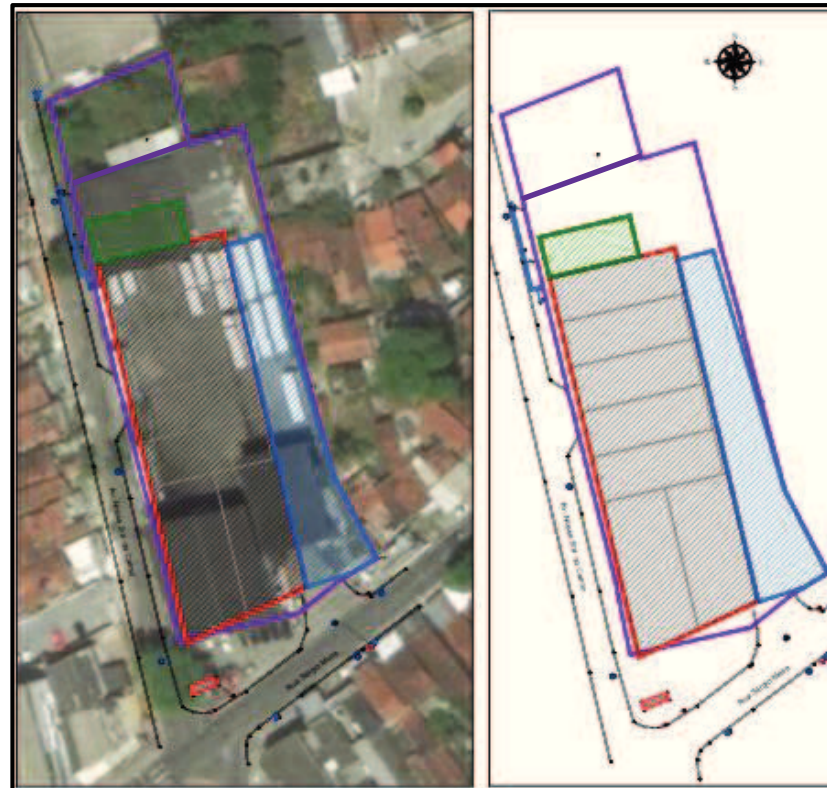
Abaixo segue a representação das 03 certidões com as seguintes numerações: 38.335/27.879/42.684 – **Figura 1.**

Na Figura 1, estão representadas apenas as certidões inseridas no imóvel da lide. Pois, a certidão Nº 42.684, compreende área fora do mesmo terreno. Assim

Figura 1 – Esquema das Certidões com N°s 27.879, 38.335 e 42.684.

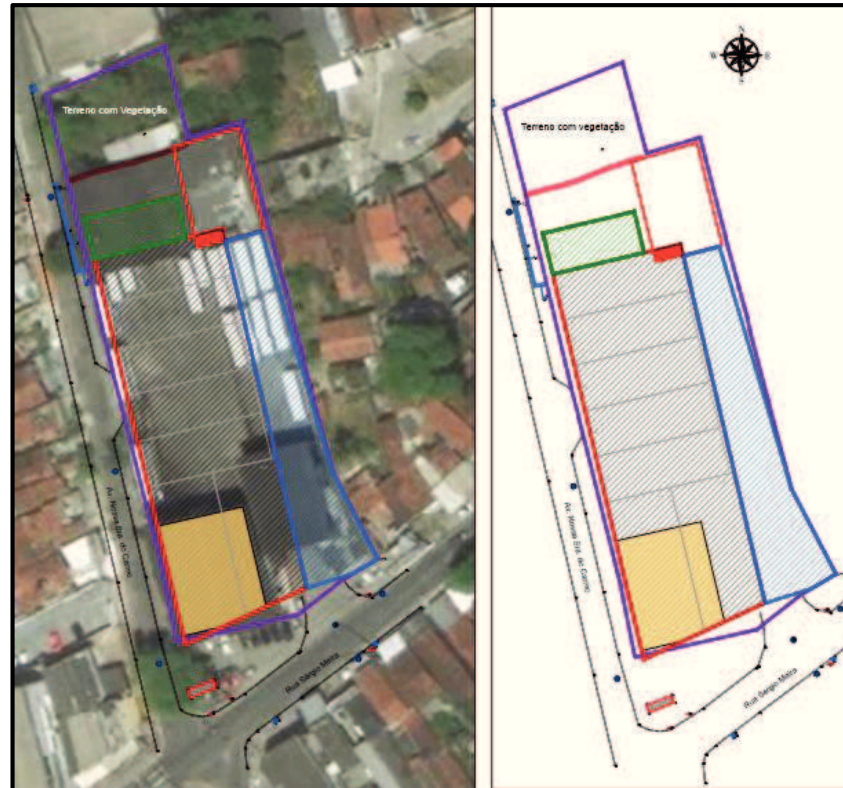
Inicialmente a área encontra-se diferente da foto área apresentada. Não há mais tantas construções como mostrado. Existiam apenas duas construções até o momento da perícia técnica. Serão apresentados na **Figura 2 e nas fotos**.

Figura 2 – Vista das demarcações das Certidões com N°s: 38.335/27.879/42.684 e dos dois imóveis que encontram-se inseridos na certidão N° 38.335.

- Imóvel 1 - Movimento em ruínas com área inserida na certidão N° 38.335 = 876,18m<sup>2</sup>
-

- Imóvel 2 - Movimento em ruínas com área inserida na certidão N° 38.335 = 28,00m<sup>2</sup>

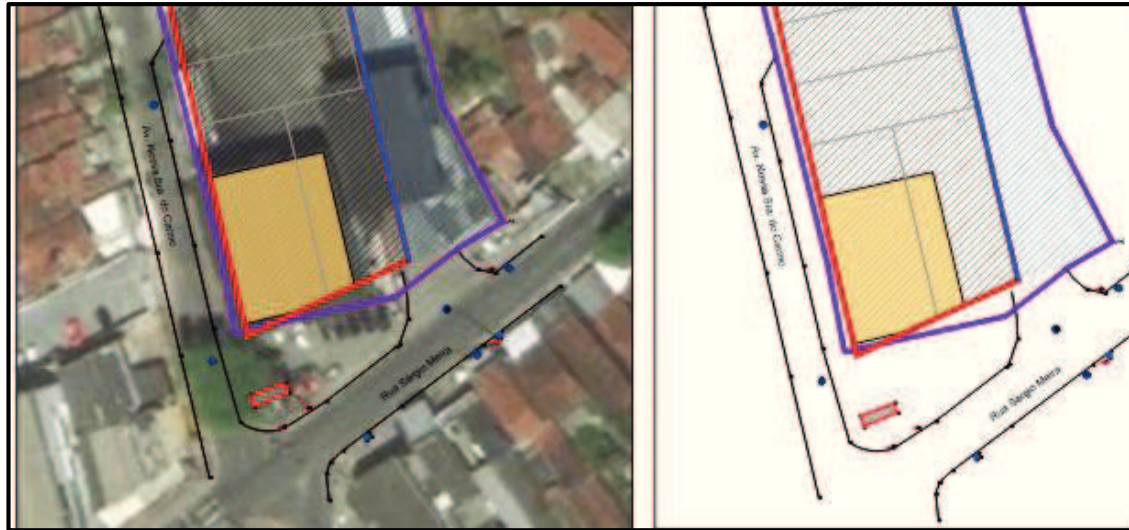
Na certidão N° 38.335 tem o imóvel 1 com 876,18m² e parte do imóvel 2 com 18,00m².

Figura 3 – Representação do imóvel 1 inserido na Certidão N° 38.335.

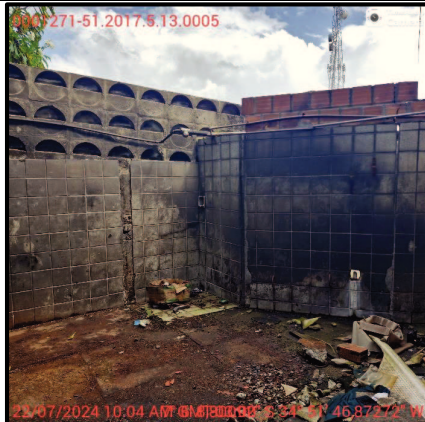
Foto 17 – Vista da área degradada do imóvel 1.

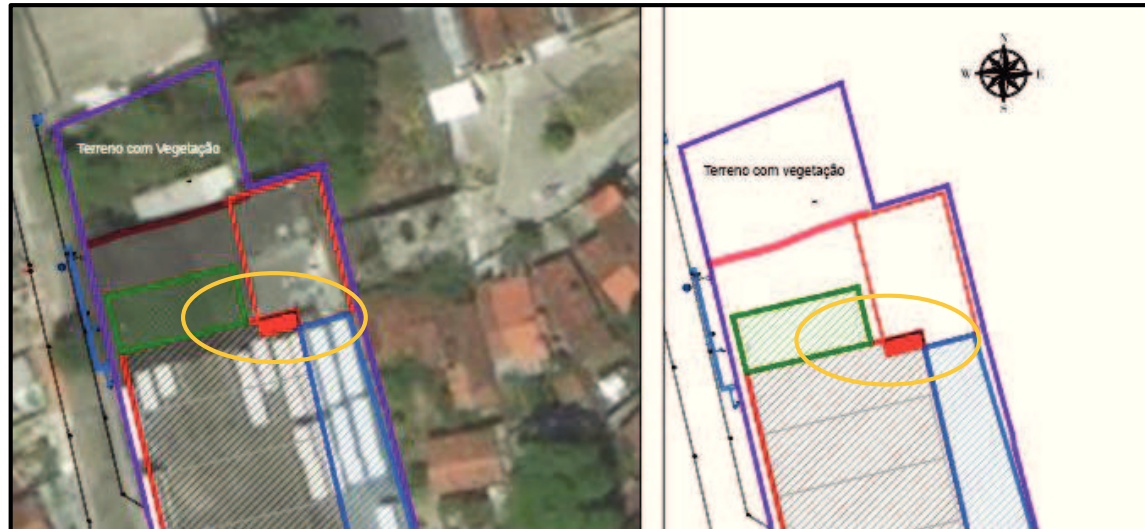
Figura 4 – Representação do imóvel 2, com parte com hachura em vermelho, inserida na Certidão Nº 38.335.
