## RELATÓRIO DE MANUTENÇÃO PREVENTIVA

<b>Cliente</b>	ANGLO MINÉRIO DE FERRO
<b>Endereço</b>	Rua Maria Luiza Santiago Belo Horizonte

<b>Potência</b>	460				
<b>Quadro:</b>	DSE8610	<b>H/F</b>	308	<b>Tensão</b>	220
<b>Gerador:</b>	Weg	<b>Modelo do Gerador:</b>	GTA		
<b>Número do Gerador:</b>	5909744				
<b>Motor:</b>	Scania	<b>Modelo do Motor:</b>	DC13072A		
<b>Número do Motor:</b>	8721340

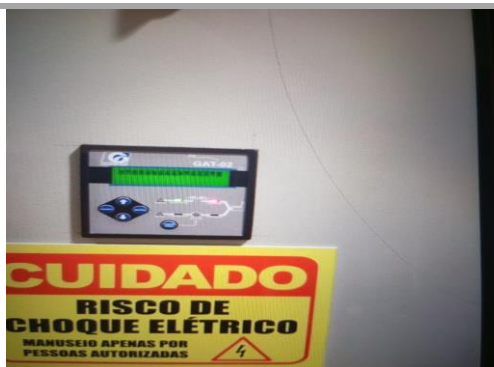
Foto pendência

Obs. ATS do 8º andar está com display queimado.

**Comentário das Pendências:** 8 andar está com display queimado, recomendo a substituição em caráter corretivo por uma ATS DSE e atualização do comando e substituição dos relé.
