Nº do relatório: MP2026FEVEREIRO773

RELATÓRIO DE MANUTENÇÃO PREVENTIVA

Cliente	ANGLO AMERICAN NÍQUEL
Endereço	Rua Maria Luiza Santiago Belo Horizonte

Potência	460				
Quadro:	8610	H/F	291	Tensão	220
Gerador:	weg	Modelo do Gerador:	GTA		
Número do Gerador:	5809615				
Motor:	Scania	Modelo do Motor:	DC13072A		
Número do Motor:	8721358

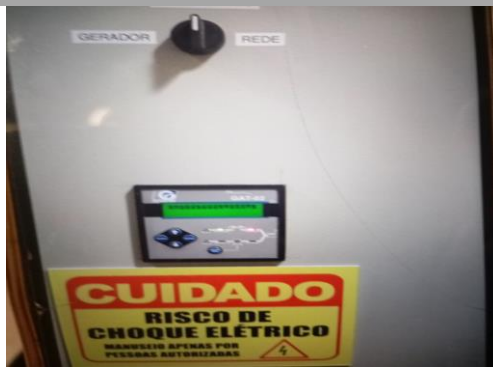
Foto pendência

ATS do 8 andar está com display queimado

Comentário das Pendências: ATS do 8 andar está com display queimado, recomendo a substituição em caráter corretivo por uma ATS DSE
