## **EXMO(a). SR(a). DR(a). JUIZ(a) DE DIREITO DA 6ª VARA CÍVEL DA COMARCA DE PIRACICABA**

Processo nº: 0032598-42.2005.8.26.0451  
Classe – Cumprimento de sentença  
Exequente: Banco do Brasil SA  
Executado: Maria Joana Pellegrini Elias

### **LAUDO DE AVALIAÇÃO DE IMÓVEL**

Consiste na determinação de valor mercadológico de imóvel sito à Rua José Benitz Gregório, 435 - Glebas Natalinas, Piracicaba, SP - CEP 13420-841, pertencente à matrícula 19.009 – 2º CRI, com 5.230m².

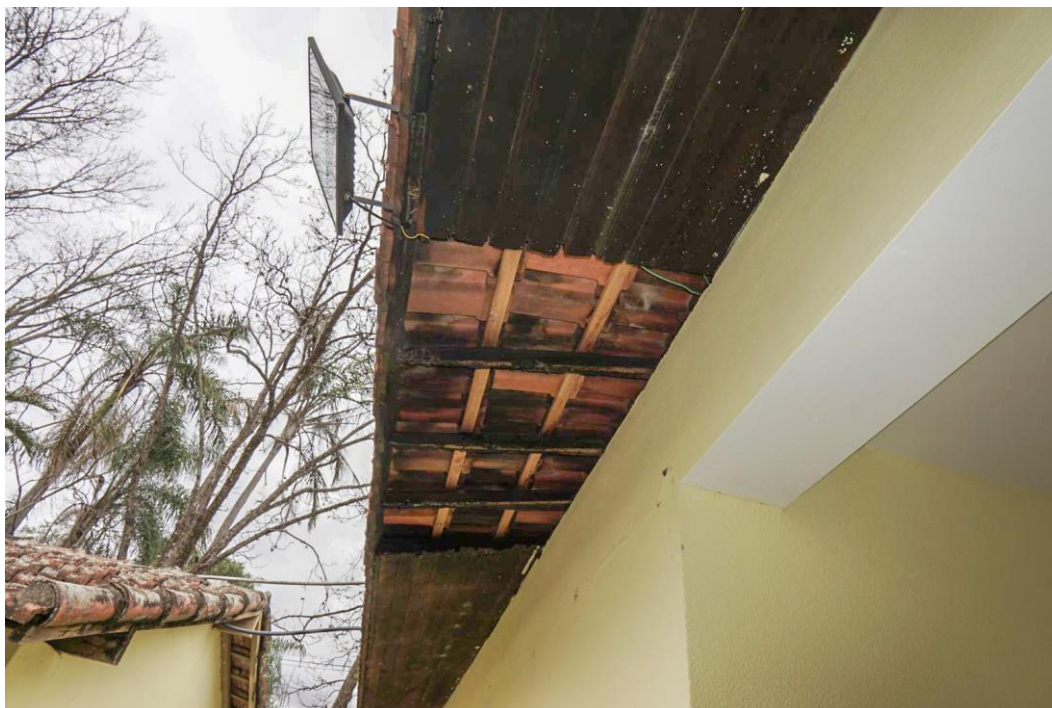
Figura 16. A casa principal sofreu um incêndio e foi reformada pelo locatário. Porém ainda vemos pontos da estrutura queimada.

O locatário informou que o imóvel passou por um incêndio e foi reformado pelo locatário. Ainda podemos ver pontos da estrutura queimada.

O locatário também informou que a casa principal sofreu um incêndio e que passou por reforma. De fato, ainda podemos ver sinais da estrutura do telhado queimado, demonstrando que a reforma foi parcial.

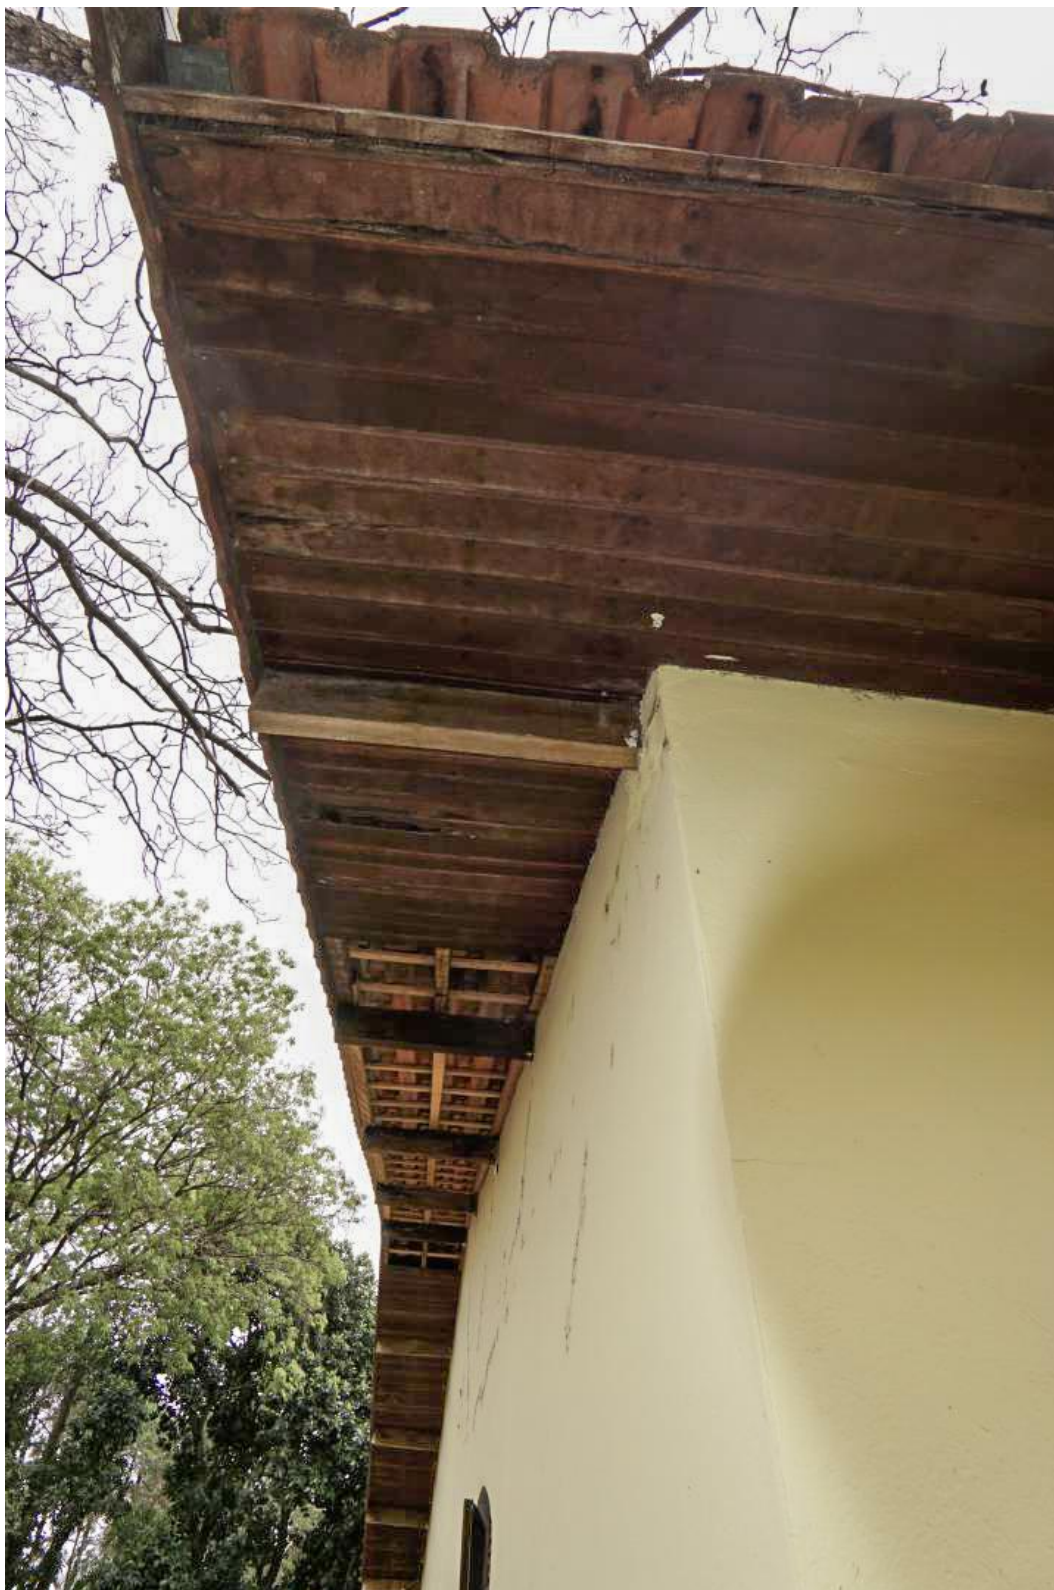
*Figura 17. Devido ao incêndio podemos ver pontos degradados da estrutura do telhado.*

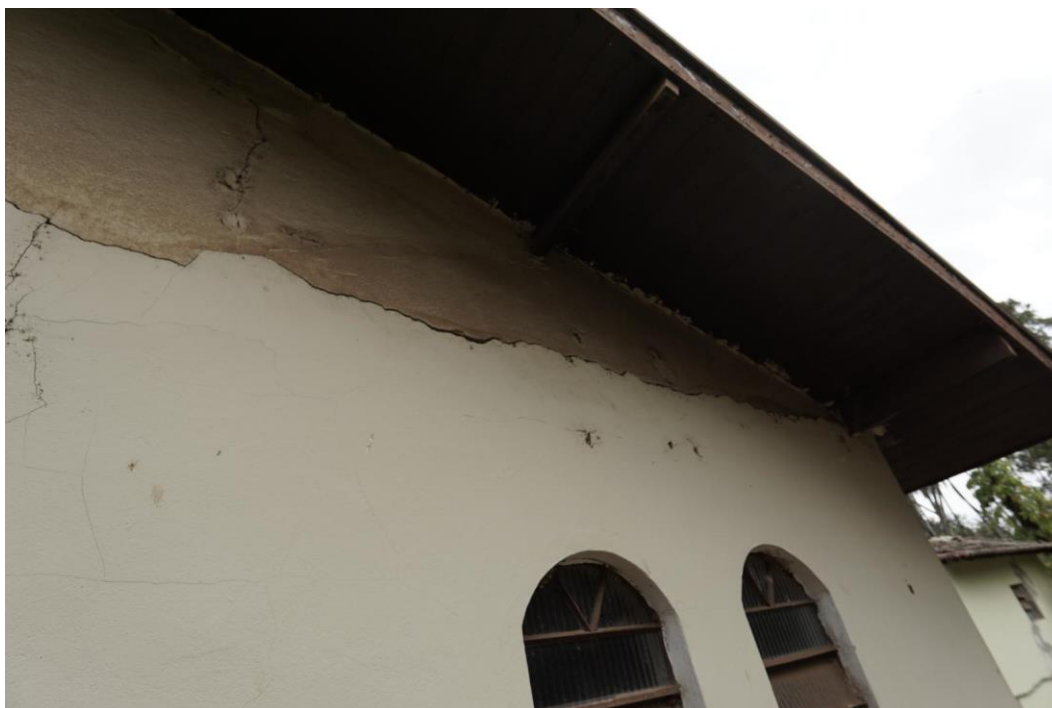
Figura 25. Casa 2, com fissuras.

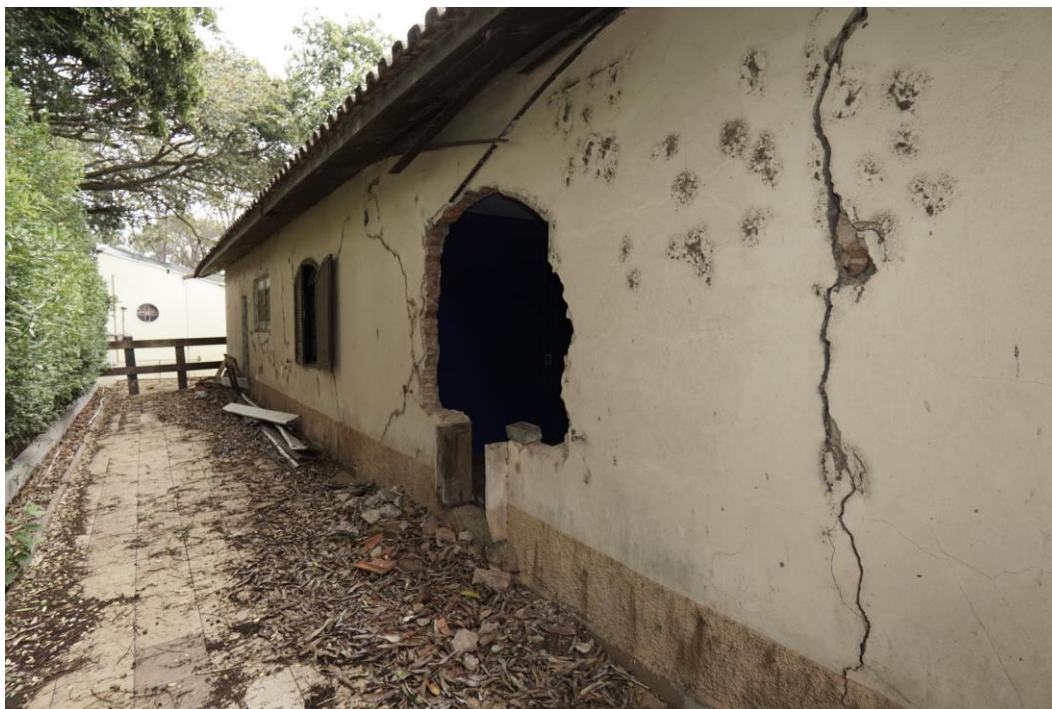
Figura 26. Casa 2. Em péssimo estado de conservação.

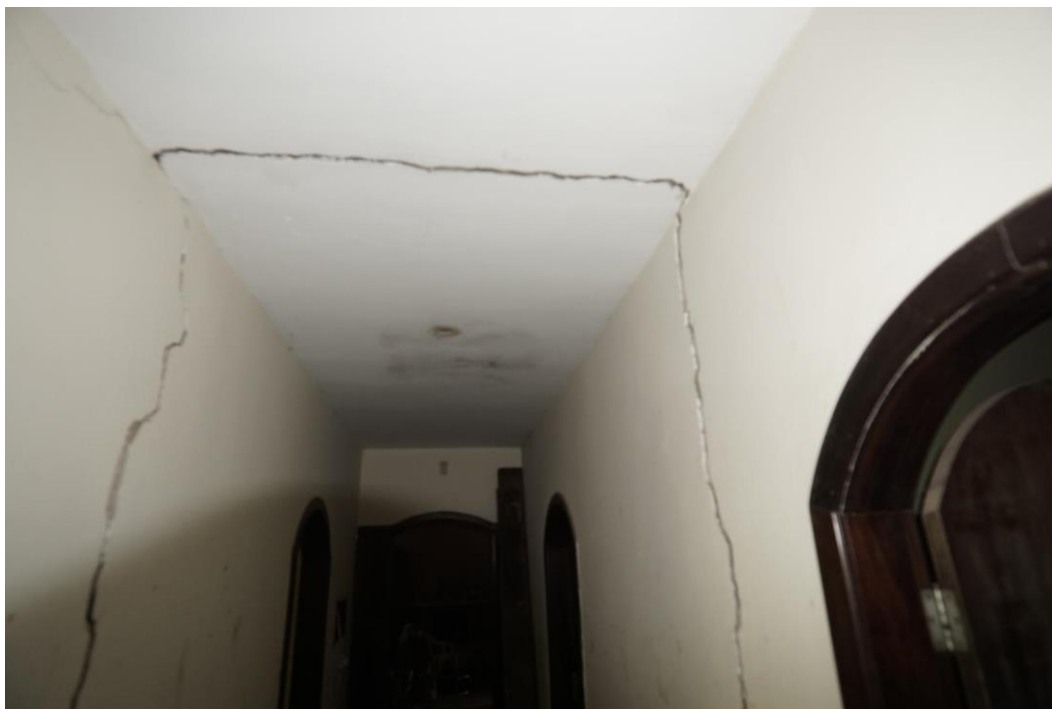
*Figura 28. Casa 2. possui fissura no meio atravessando a casa inteira.*

O terreno possui 5.230,0 m<sup>2</sup>. Existem diversas benfeitorias no imóvel conforme listadas em tabela abaixo. Conforme informado pelo locatário o imóvel passou por extensa reforma para uso comercial. Podemos ver que a casa principal e algumas benfeitorias foram reformadas, mas outras não. A casa 2 está em péssimo estado de conservação, com uma fissura passando pelo meio da construção, dividindo-a no meio (laje, paredes e piso) demonstrando a existência de uma falha crítica da fundação. Esta casa 2 está condenada e não será considerada na avaliação.

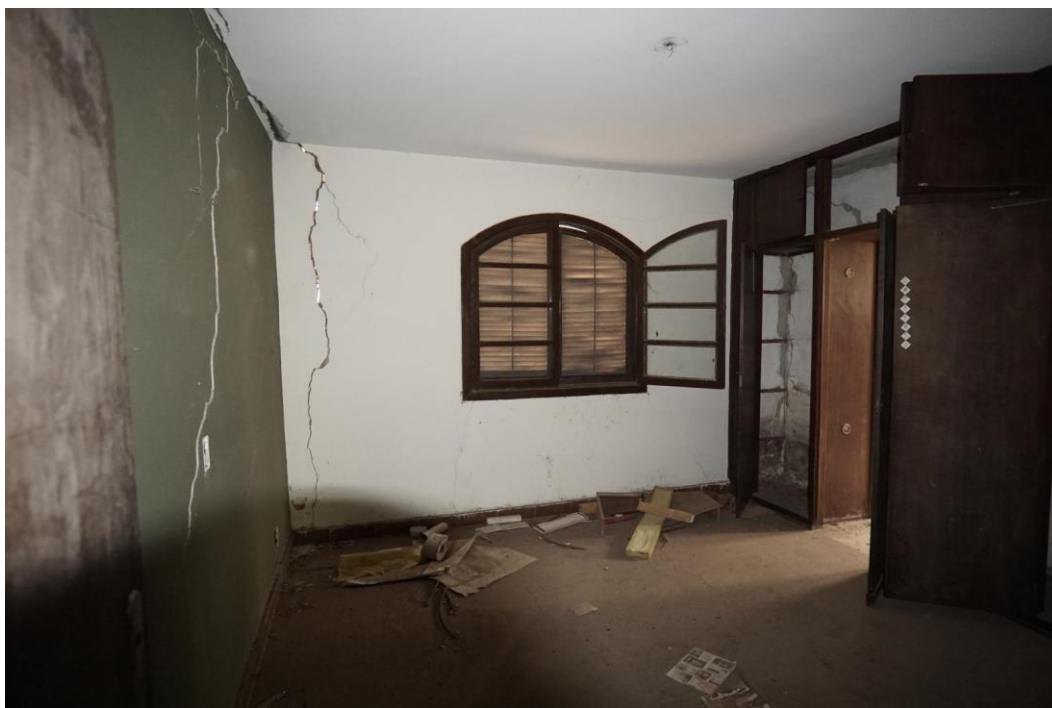
*Figura 29. Casa 2. Fissura na casa inteira. Esta casa está condenada.*
