Processo Nº **0004657-36.2013.8.26.0161**  
Falência: **Prol Editora Gráfica Ltda.**

### **LAUDO de AVALIAÇÃO**

VISTORIA: 16/06/2024 – IMÓVEL DESOCUPADO

# RELATÓRIO FOTOGRÁFICO

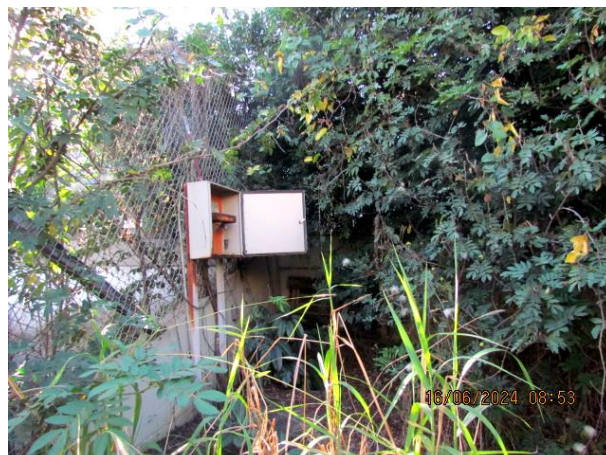
vista de caixa de alarme sem fiação e  
com a vegetação dificultando visão

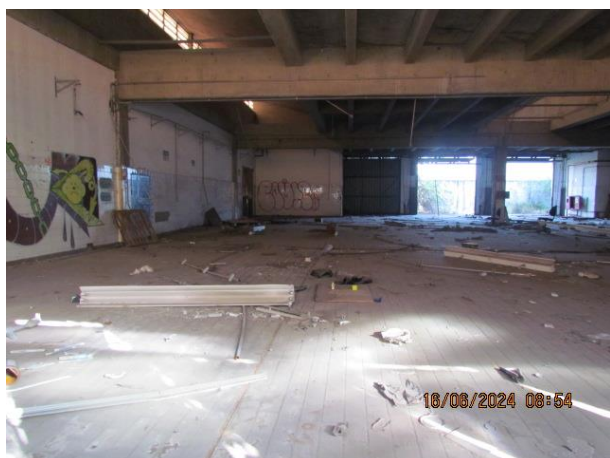
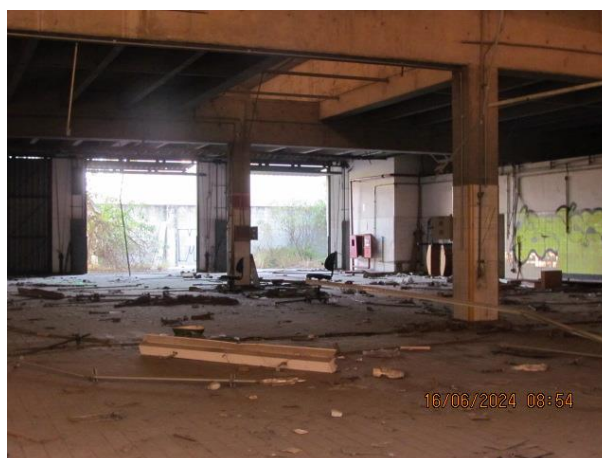
Fotos internas do galpão notando-se “pichação” nas paredes e restos de materiais no piso

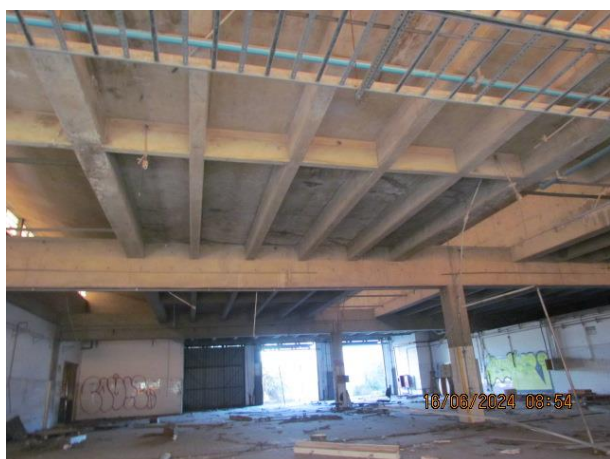
Detalhe da estrutura de concreto do galpão  
sem verificação de trincas ou fissuras

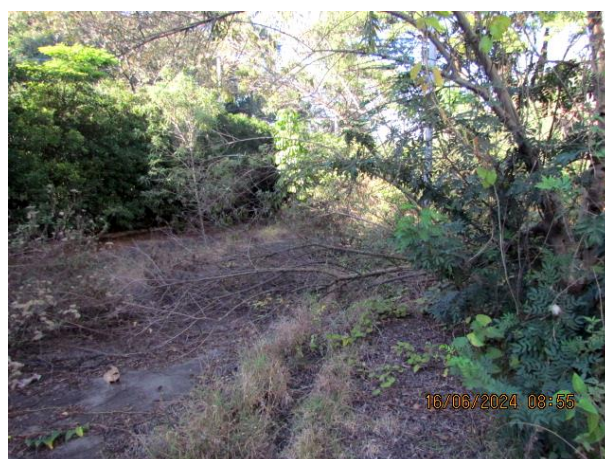
vegetação em estado avançado dificultando  
movimentação pelas ruas internas

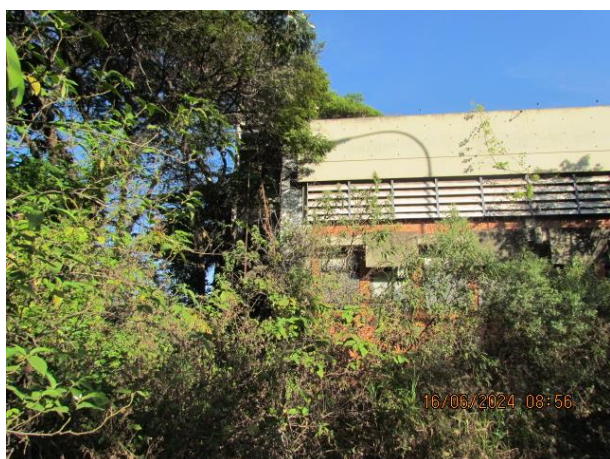
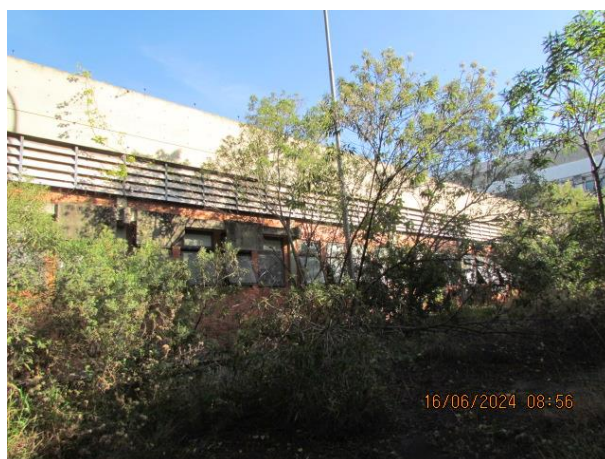
Vista externa do galpão notando-se a altura da vegetação no estado atual

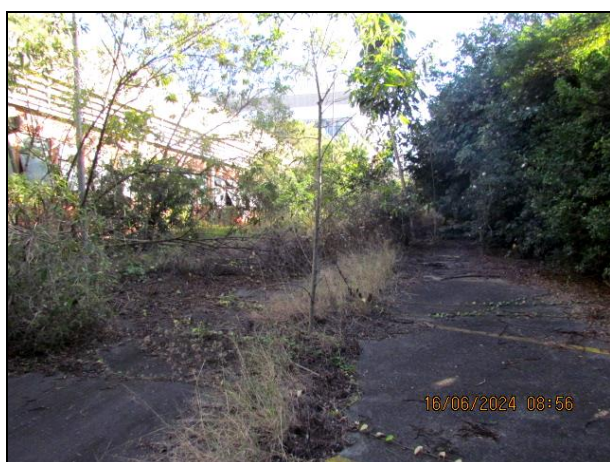
Detalhe de rua interna com vegetação  
com estágio avançado e dificultando  
movimentação para acesso aos locais

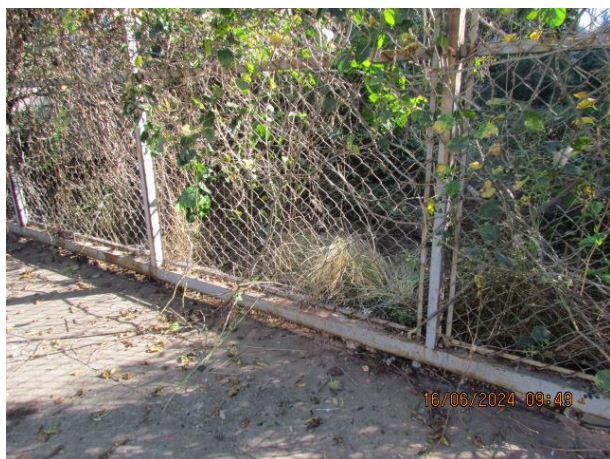
Entrada pela Alameda Tocantins  
Portão obstruído por excesso de vegetação

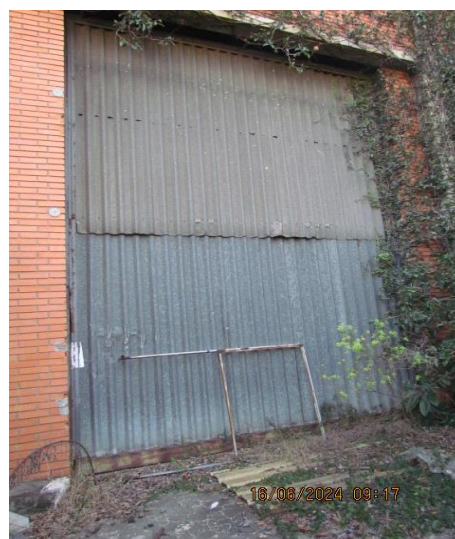
Impossibilidade de acesso por este portão

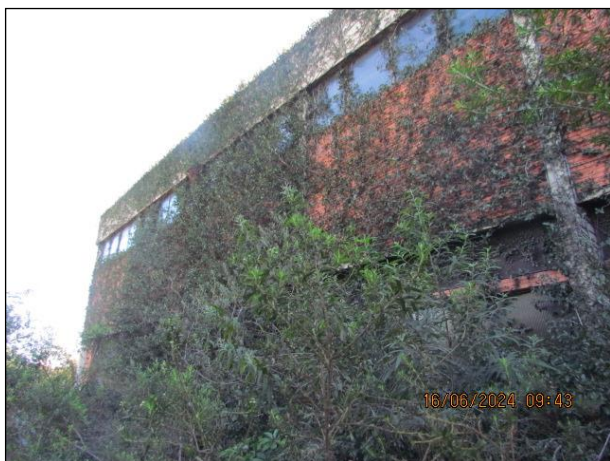
Vista do galpão acima do portão com vegetação sobre a fachada (“unha de gato”)

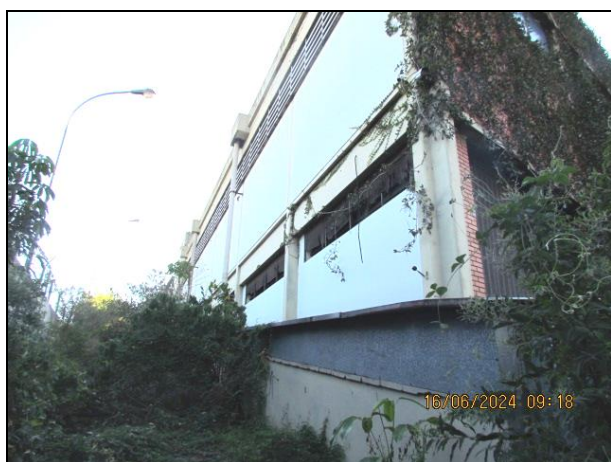
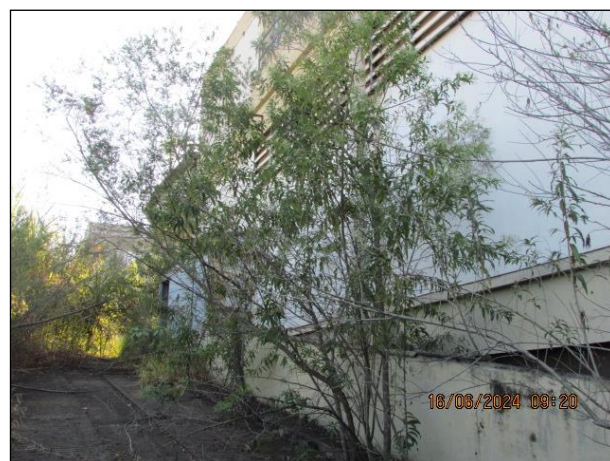
“Mato alto” na rampa de acesso ao galpão considerando-se como vegetação de médio porte

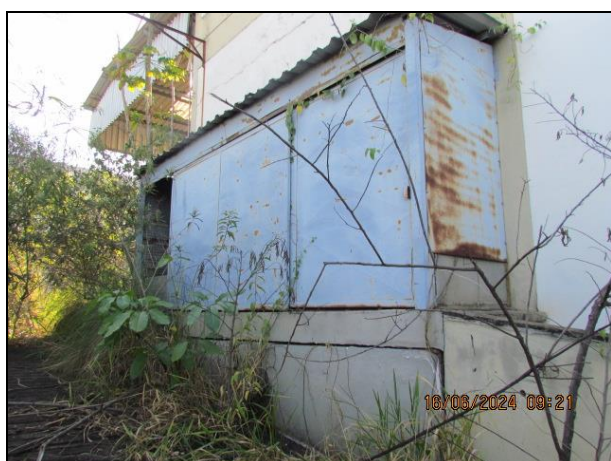
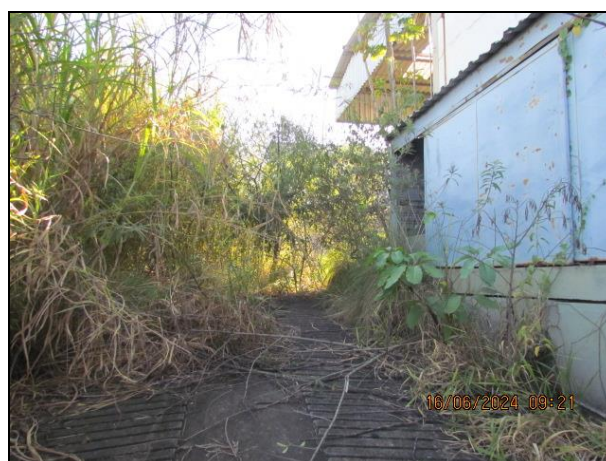
Cabine ao final da rampa com ferrugem avançada nas placas de fechamento e vegetação no entorno

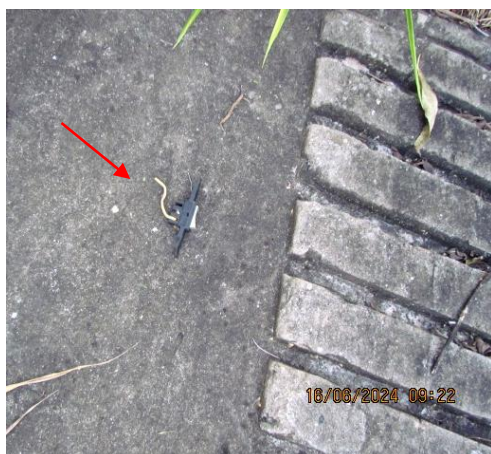
Interruptor com fiação cortada encontrada no piso por abandono de material inservível

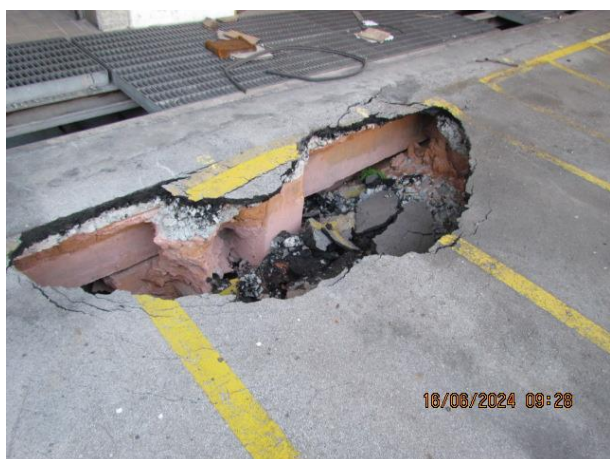
Buraco no pavimento na área das docas de embarque e desembarque (marquise)

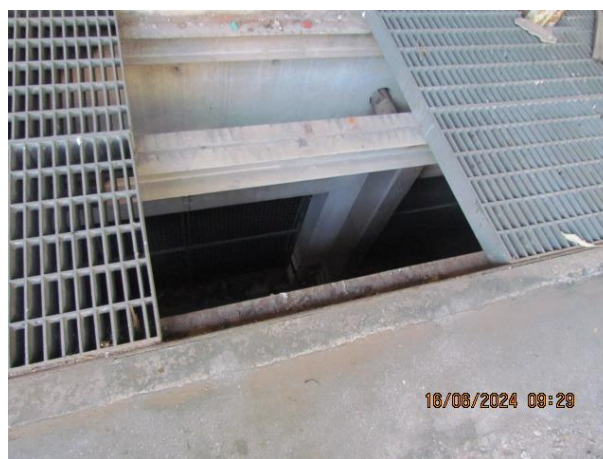
Ausência de grelhas metálicas na área da entrada para o galpão, abaixo da marquise

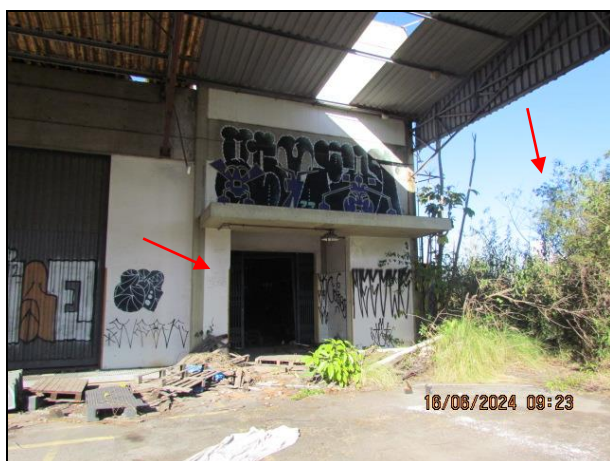
Frente do poço do elevador de carga que atende o galpão e “pichações” no entorno e mato alto no lado direito da foto.

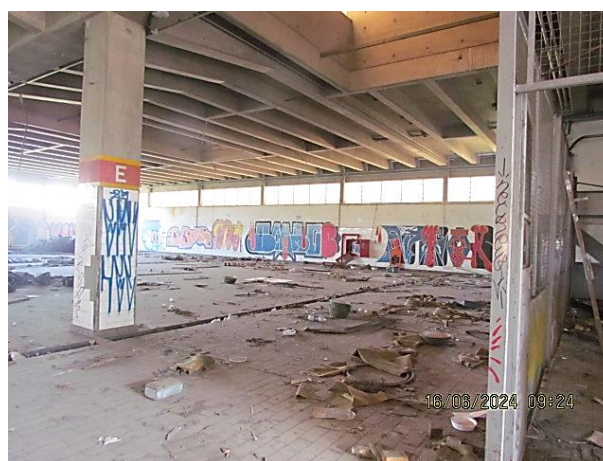
vistoria na parte interna do galpão notando-se “pichações” nas paredes e colunas e restos de materiais, danificados no piso

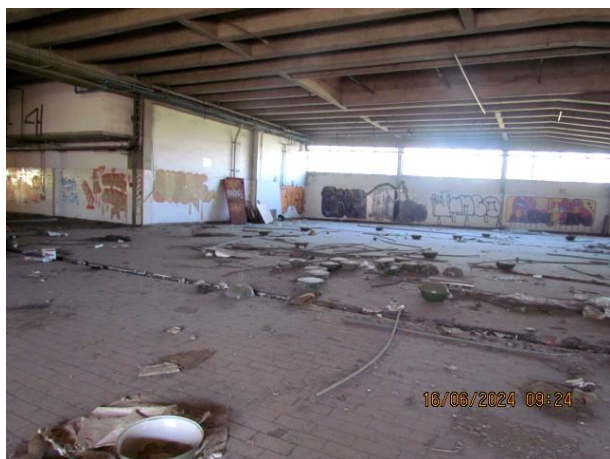
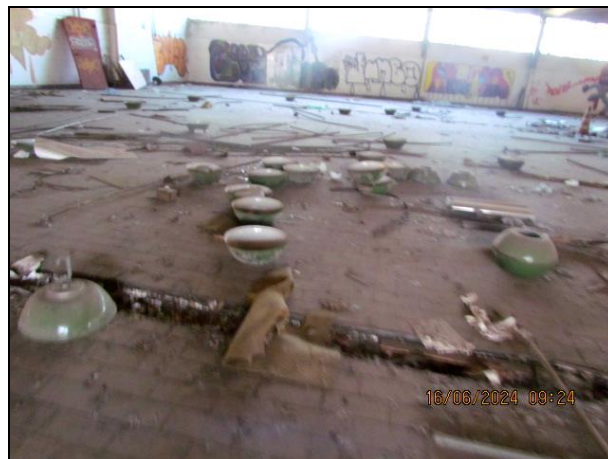
Vista interna deteriorada do galpão com as cúpulas das luminárias abandonadas no piso

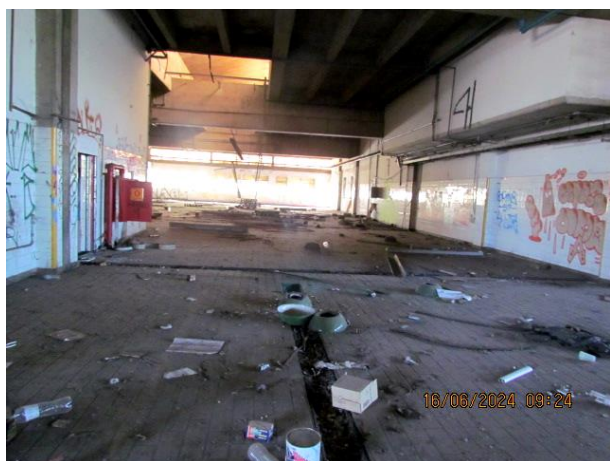
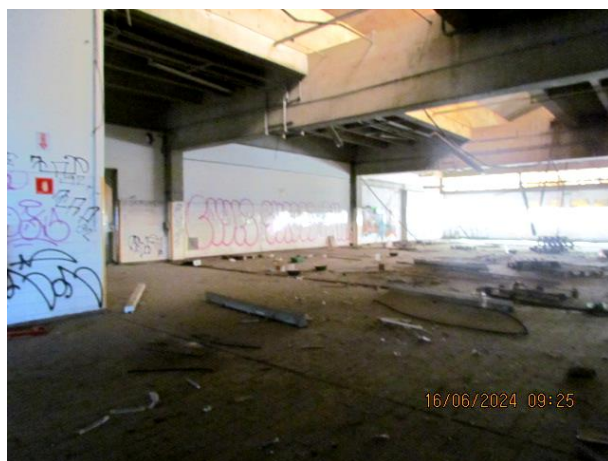
Vista deteriorada do galpão com restos de materiais abandonados no piso e “pichação” nas paredes

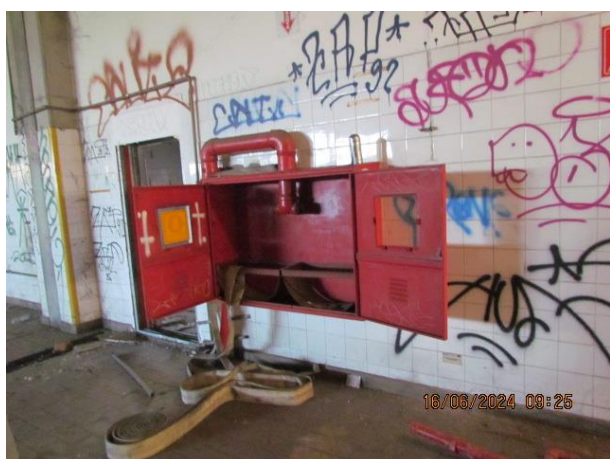
Vista de caixa de incêndio sem as peças metálicas (adaptador, esguicho e chave)

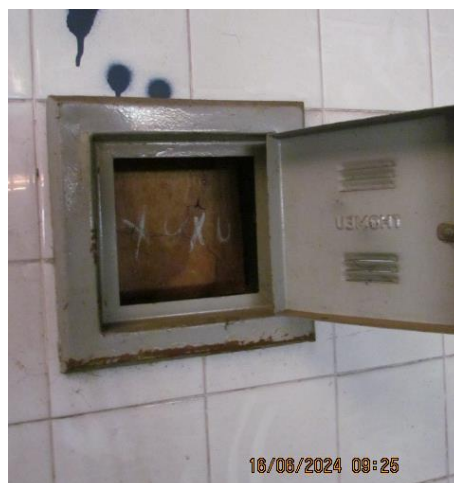
caixa de energia verificada sem fiação

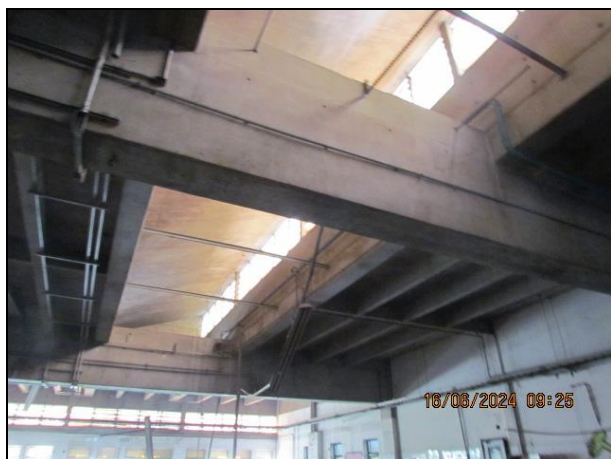
Estrutura de concreto do galpão com peças preservadas (laje, vigas e colunas)

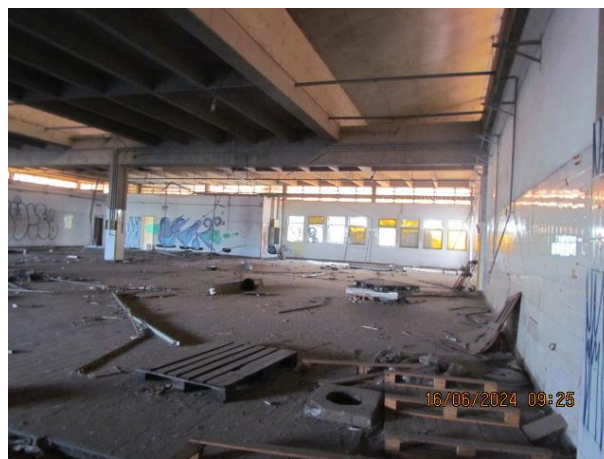
trechos do galpão com características de depredação e “pichação” de paredes

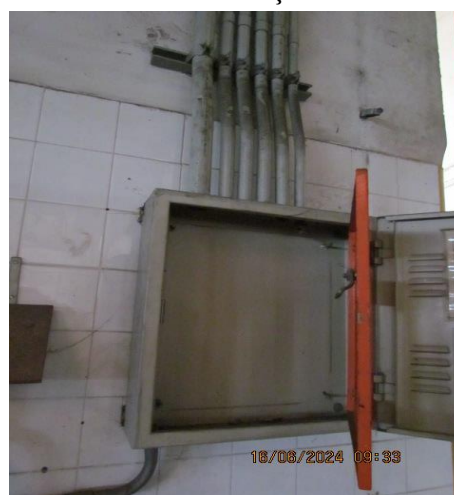
CGD – caixa geral de distribuição sem fio da instalação elétrica

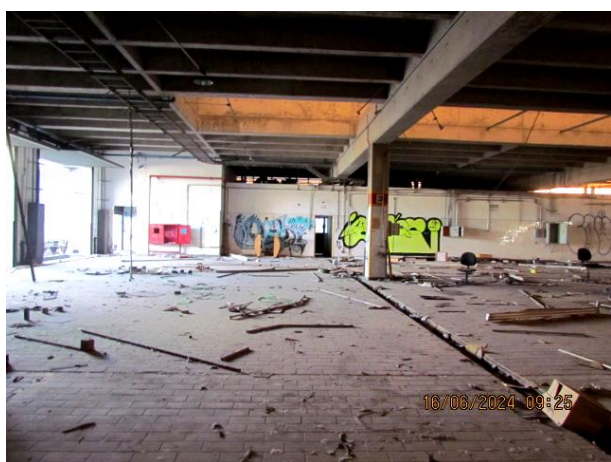
Vista em trechos do galpão avaliando com sinais de depredação

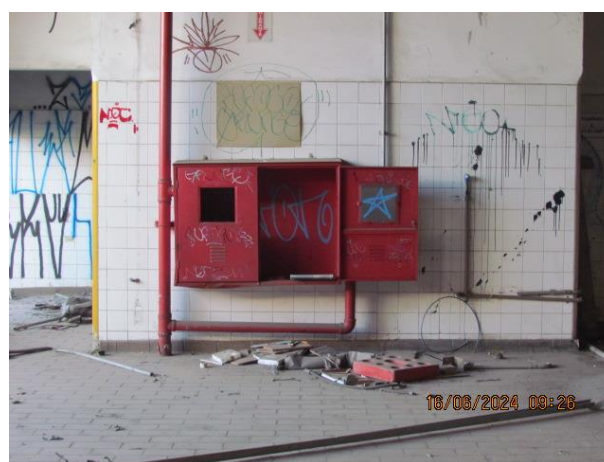
vista de caixas de incêndio com mangueiras e acessórios metálicos retirados

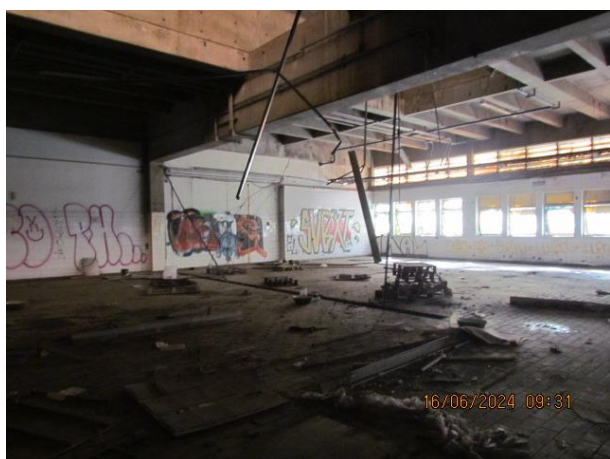
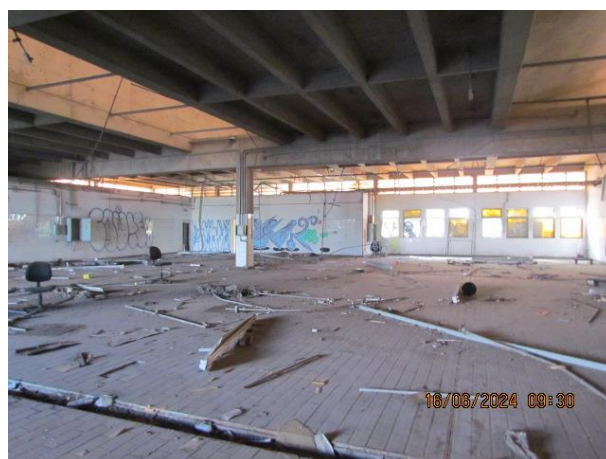
Vista interna do galpão com depredação, “pichação” de paredes, com materiais pelo piso e restos de instalações

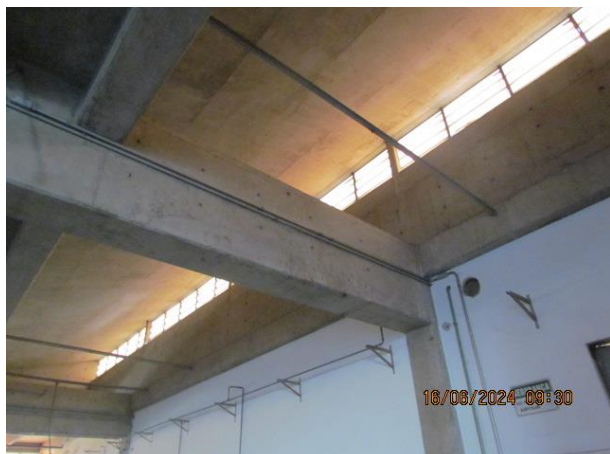
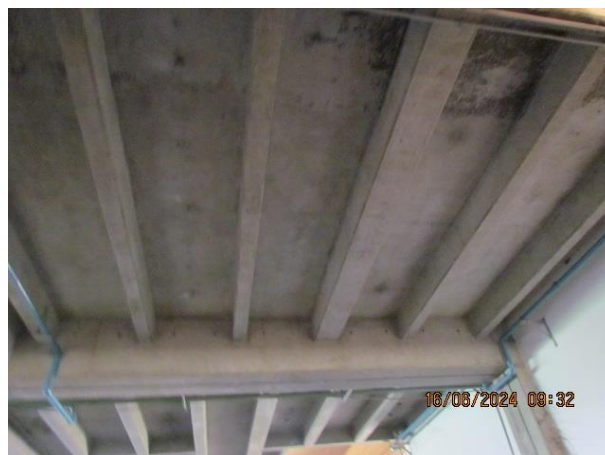
Estrutura de concreto do galpão preservada: sem trincas e fissuras nas peças (laje, vigas e colunas)

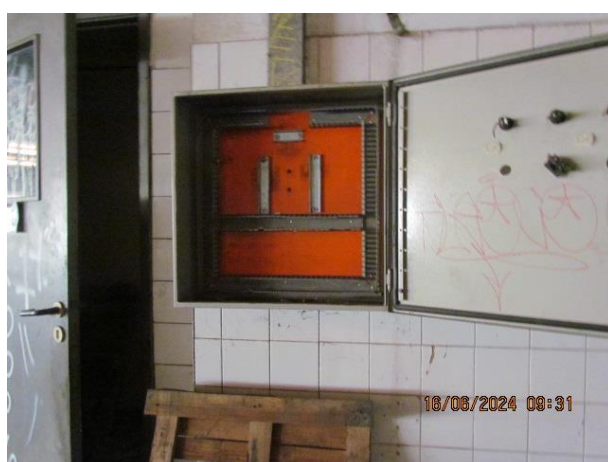
caixa de rede elétrica e telefonia, com toda instalação do galpão danificada sem absolutamente nenhum fio ou cabo telefônico e/ou elétrico

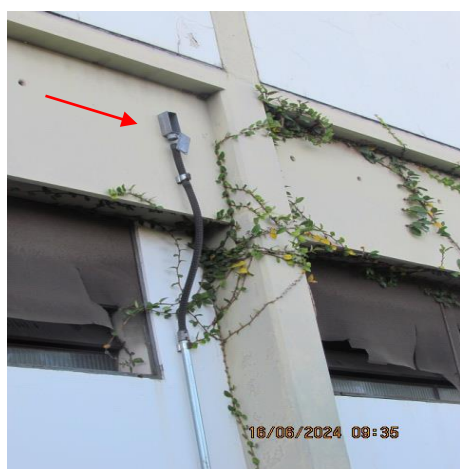
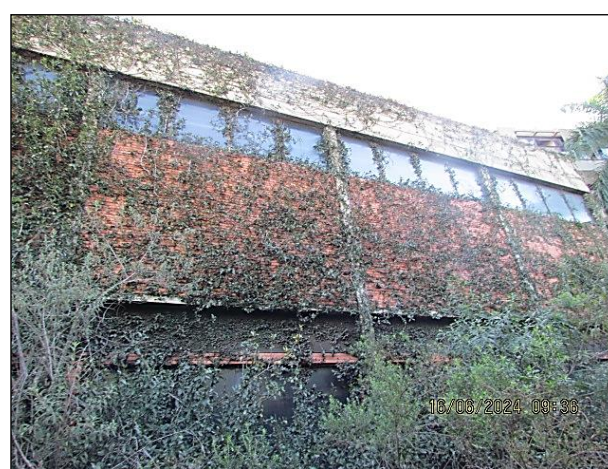
Conduites de fachada e eletrodutos sem fiação

vegetação ("unha de gato") sobre a fachada

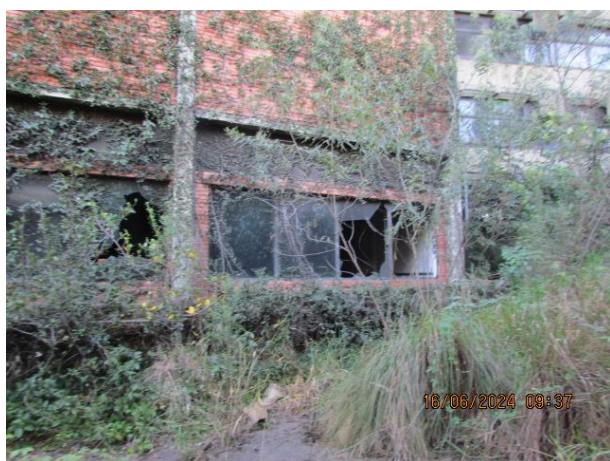
fachada com vidraçaria de janelas quebrada

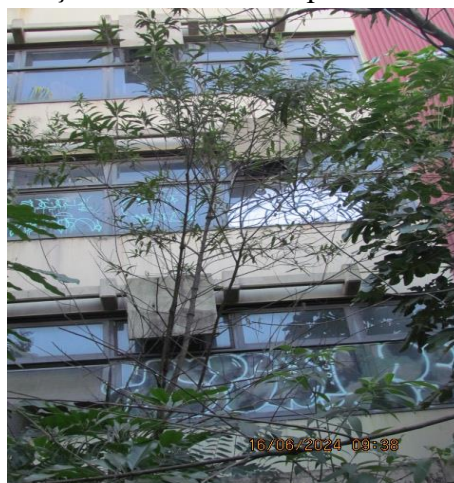
“pichação” na fachada do prédio administrativo

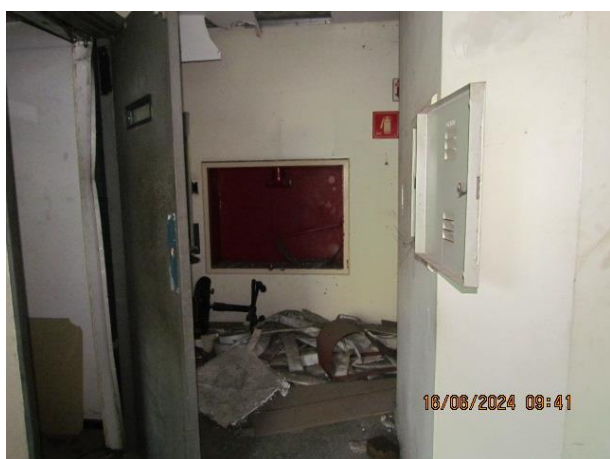
Caixa de incêndio sem nenhum dos componentes

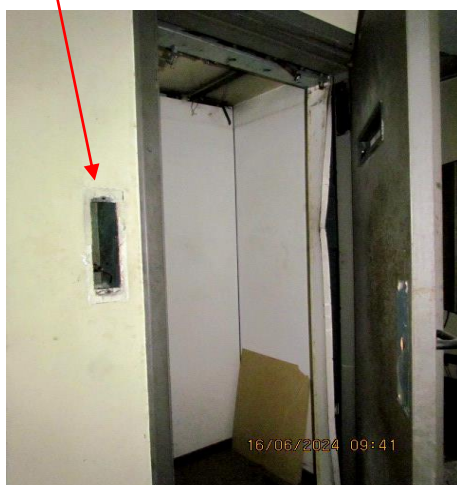
Porta do elevador no hall do andar térreo  
Placa metálica dos comandos retirada,  
e cabine depredada

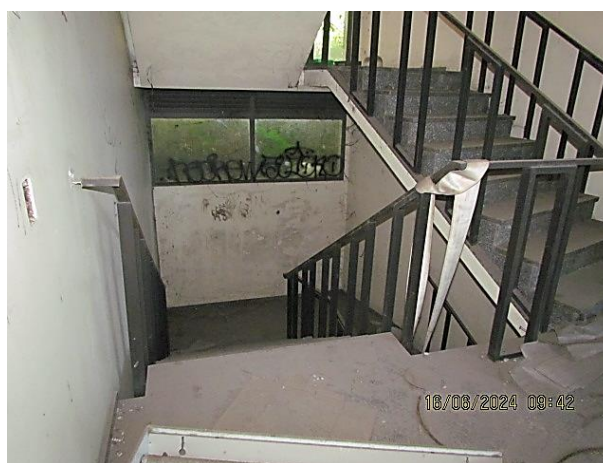
vista das escadarias e acesso aos andares.  
Notar mangueira do extintor de incêndio  
enrolada no corrimão

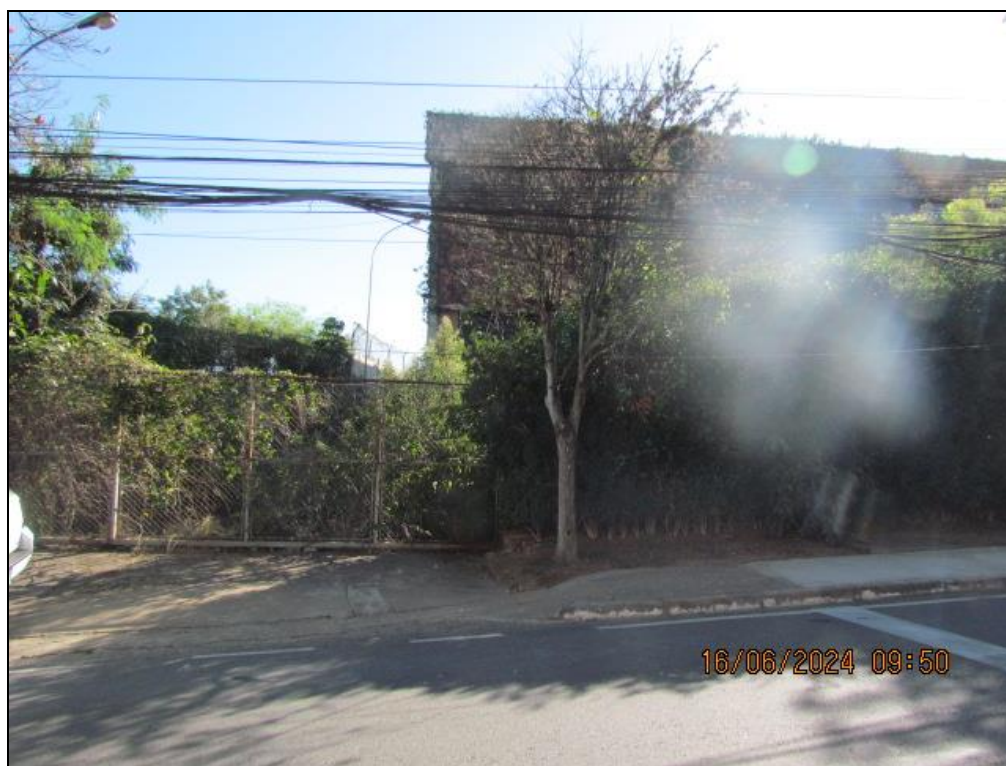
Visão da entrada do imóvel pela Alameda Tocantins – portão de correr prejudicado
