O presente Laudo de Avaliação tem por finalidade determinar tecnicamente o valor de venda de um imóvel residencial urbano do tipo apartamento na cidade de Praia Grande/SP.

**Apartamento nº 42 – Condomínio Edifício Morada Del Sole**  
**Rua dos Cravos, nº 48, bairro Flórida**  
**Praia Grande/SP**  
**CEP: 11.708-210**

Objeto da matrícula nº 74.850 do Cartório de Registro de Imóveis de Praia Grande, o apartamento avaliando está localizado no 4º andar ou 6º pavimento do Condomínio Edifício Morada Del Sole, sendo composto por sala dois ambientes, cozinha, área de serviço, 2 banheiros, 2 dormitórios, sendo um com sacada. O estado de conservação (segundo o IBAPE/SP) está classificado como “necessitando de reparos simples”.

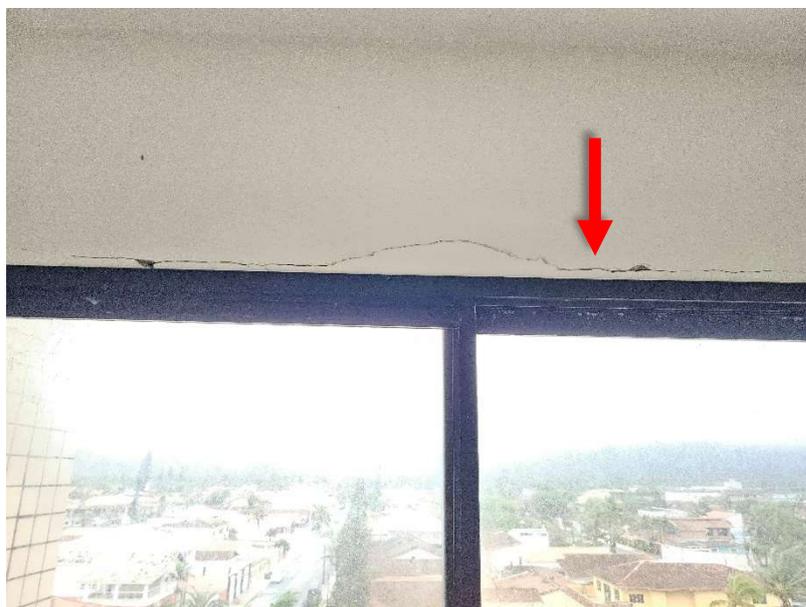
**Foto 14** – Detalhe para trinca na parede, adjacente à janela.

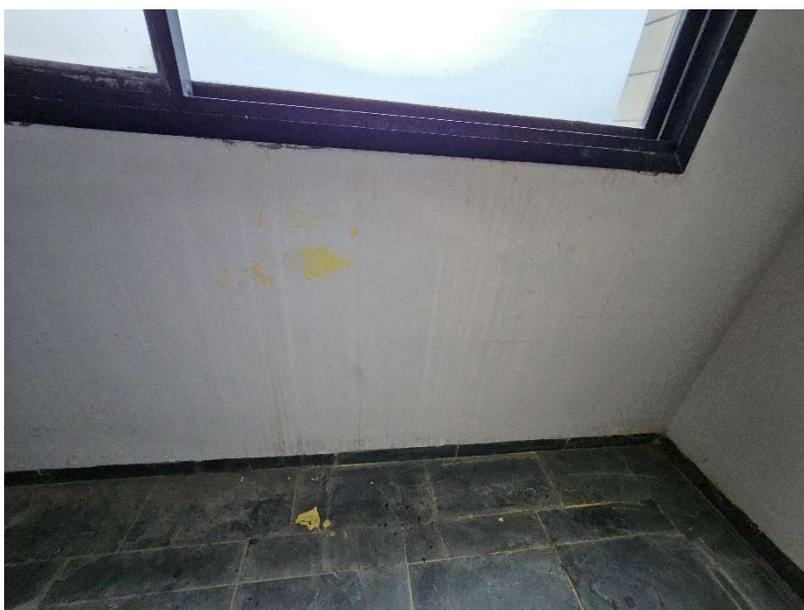
**Foto 15** – Detalhe para manchas na pintura da parede, adjacente à janela.

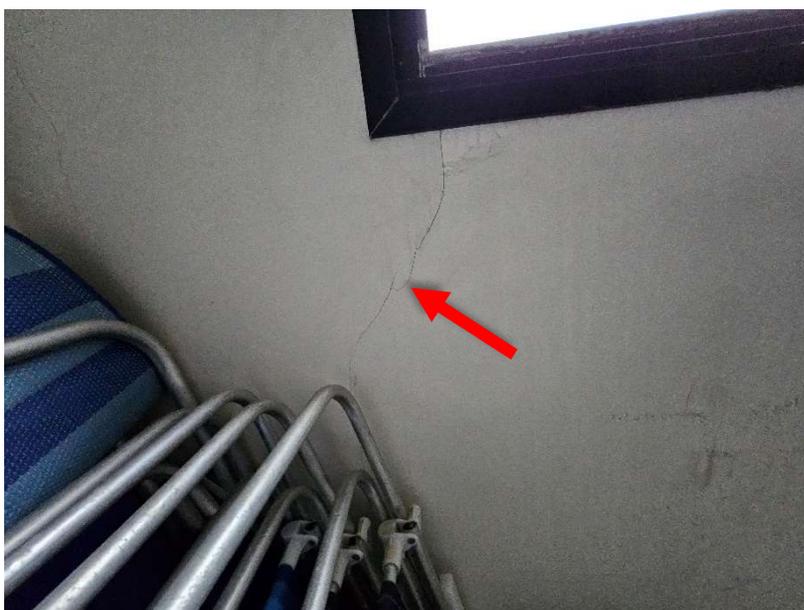
**Foto 16** – Detalhe para fissura na parede, adjacente à janela.

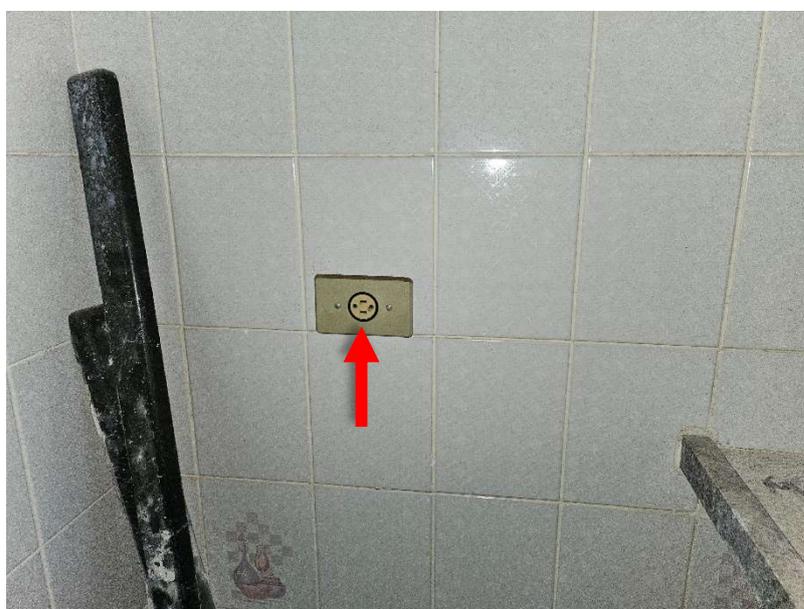
**Foto 18** – Detalhe para tomada com padrão obsoleto.

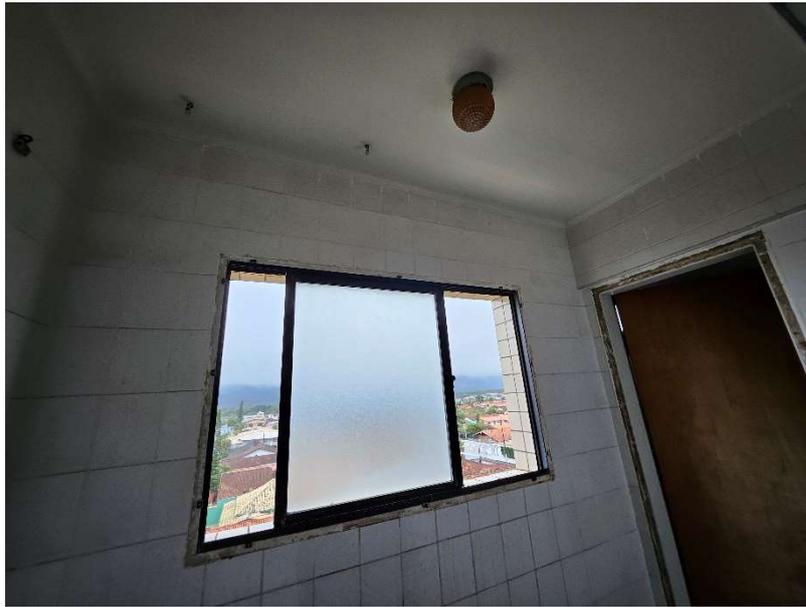
**Foto 21** – Detalhe para folhas da janela danificadas.

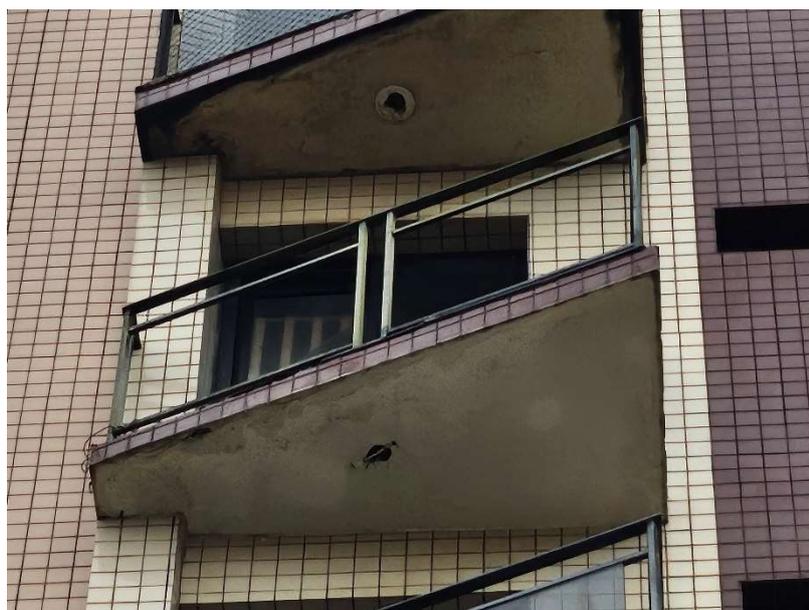
**Foto 25** – Detalhe para os vidros da sacada ausentes.

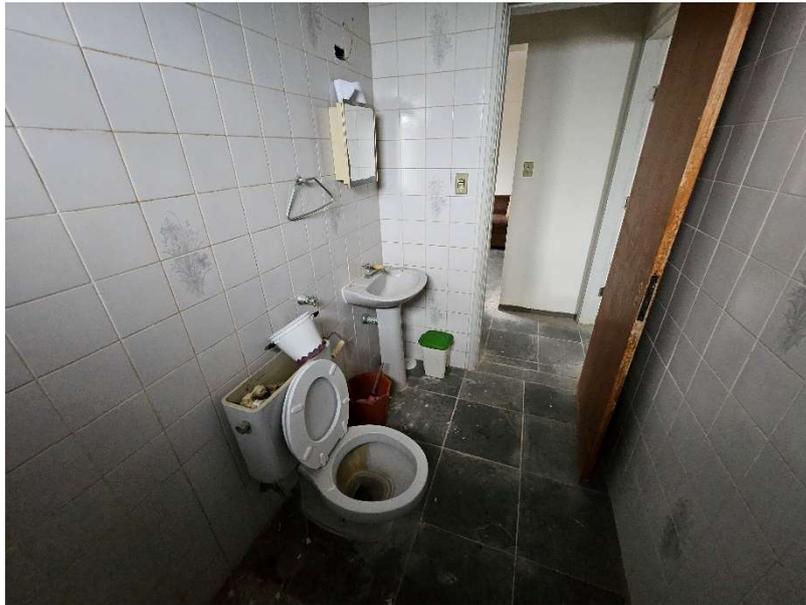
**Foto 29** – Detalhe para danos na caixa acoplada e na porta do banheiro.

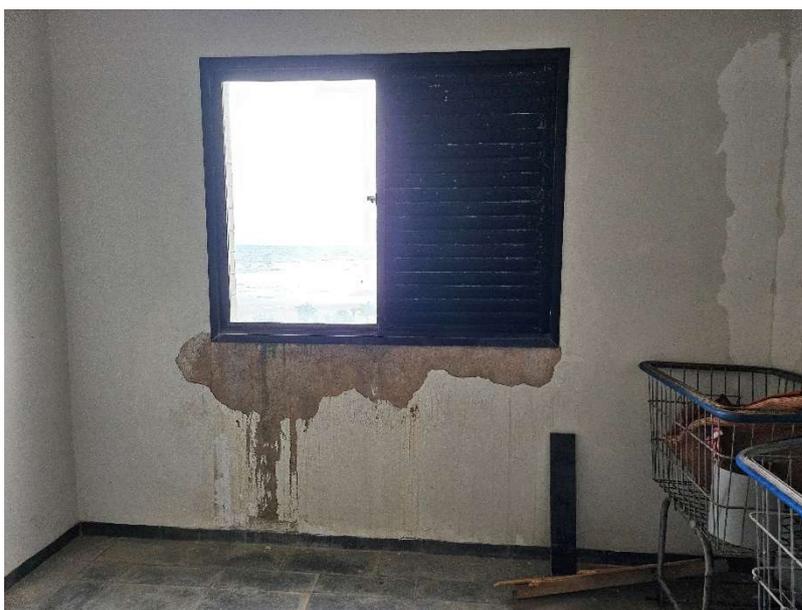
Foto 31 – Detalhe para deterioração do revestimento da parede.
