## SITUAÇÃO GERAL

NÃO CONFORME

## DADOS GERAIS DO VEÍCULO

| NO. LAUDO: | 4661761 |

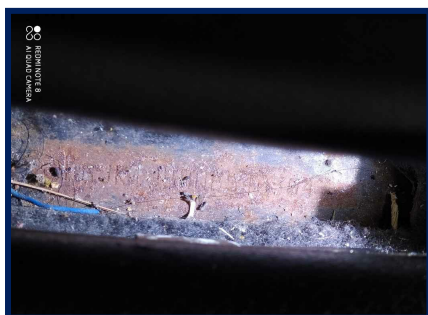
Chassi

| NUMERAÇÃO IDENTIFICADORA : | CORROSÃO ACENTUADA (DANIFICANDO UM OU MAIS CARACTERES) |
| CHAPA SUPORTE : | SEM O REVESTIMENTO DE PINTURA (CONFORME FOTO) |

PASSIVEL DE REGULARIZAÇÃO: CHASSI COM CORROSÃO ACENTUADA (PASSIVEL DE REMARCAÇÃO); PLACA DIANTEIRA SEM TARGETA; ETA DO BATENTE DA PORTA SEM CAMPO DE VISUALIZAÇÃO; HISTORICO DE ROUBO FURTO JÁ BAIXO NO SISTEMA.

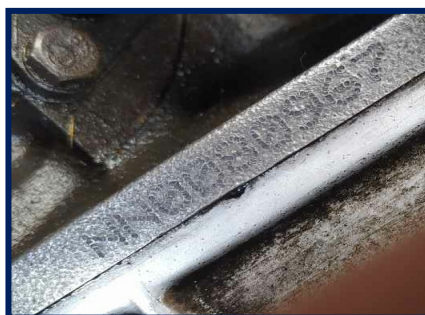
Motor

DENTRO DOS PADRÕES HABITUAIS DO FABRICANTE  
É A MESMA QUE CONSTA NA BIN OU CRLV

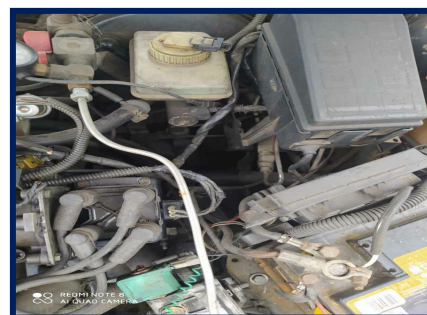
Câmbio

NUMERAÇÃO OBSTRUÍDA (ITEM EXCLUÍDO DO PARECER)

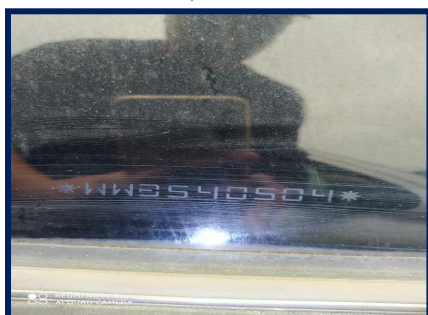
Gravação do vidro

| PARABRISA : | GRAVAÇÃO ORIGINAL / COINCIDE COM O CHASSI |

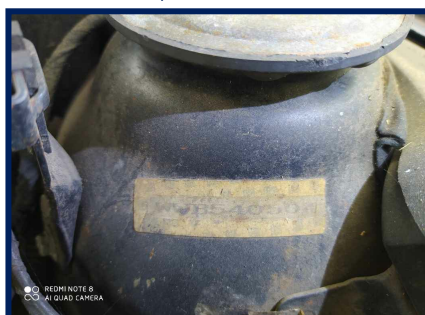
Etiqueta ETA Motor

| ETA MOTOR : | ETA DENTRO DOS PADRÕES / NUMERAÇÃO COINCIDE COM O CHASSI |
