SITUAÇÃO GERAL

APROVADO COM APONTAMENTO

DADOS GERAIS DO VEÍCULO

NO. LAUDO:	4661879
DATA DE VISTORIA:	24/04/2025 10:17:39
MARCA:	VOLKSWAGEN
MODELO:	I/VW SPACEFOX
COR:	PRETA
ANO FABRICAÇÃO:	2009
ANO MODELO:	2010
PLACA:	KVE6151
RENAVAM:	00180615335
KM:	NADA CONSTA
COMBUSTÍVEL:	FLEX
UNIDADE:	JACAREI
CLIENTE:	PMSJC

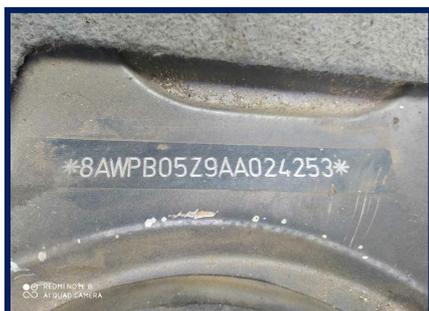
Chassi

NO. CHASSI NA BIN:	8AWPB05Z9AA024253
NO. CHASSI NO VEÍCULO:	8AWPB05Z9AA024253
NO. CHASSI NO DOCUMENTO:	8AWPB05Z9AA024253

NUMERAÇÃO IDENTIFICADORA :	DENTRO DOS PADRÕES HABITUAIS DO FABRICANTE
CHAPA SUPORTE :	REGIÃO ÍNTEGRA

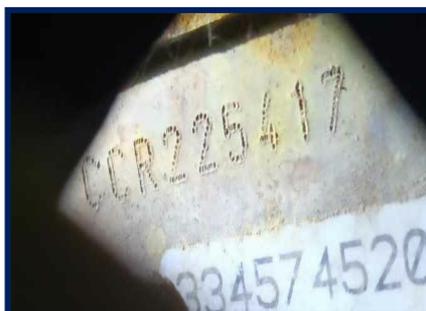
Motor

NO. MOTOR NA BIN:	CCR225417
NO. MOTOR NO VEÍCULO:	CCR225417
NO. MOTOR NO DOCUMENTO:	CCR225417

DENTRO DOS PADRÕES HABITUAIS DO FABRICANTE
 É A MESMA QUE CONSTA NA BIN OU CRLV

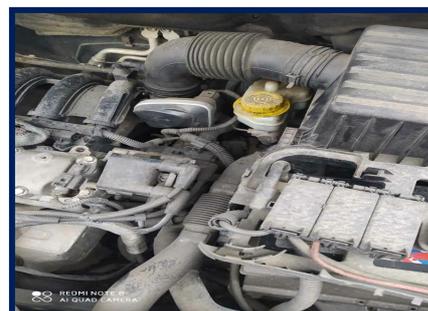
Câmbio

NO. CÂMBIO NA BIN:	NÃO CONSTA
NO. CÂMBIO NO VEÍCULO:	OBSTRUÍDA

NUMERAÇÃO OBSTRUÍDA (ITEM EXCLUÍDO DO PARECER)
 NÃO POSSUI CADASTRO NA BIN

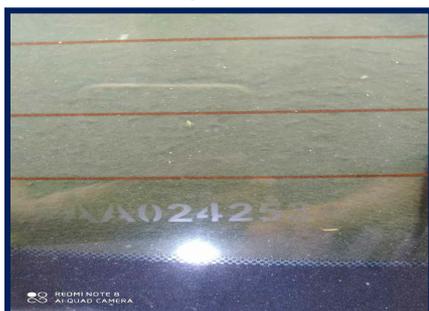
Gravação do vidro

PARABRISA :	SEM GRAVAÇÃO
PORTA DIANTE. ESQ. :	SEM GRAVAÇÃO
PORTA TRAS. ESQ / LAT TRAS. ESQ. :	NÃO APLICADO
VIGIA TRASEIRO. :	GRAVAÇÃO ORIGINAL / COINCIDE COM O CHASSI
PORTA TRAS. DIR / LAT TRAS. DIR. :	GRAVAÇÃO ORIGINAL / COINCIDE COM O CHASSI
PORTA DIANTE. DIR. :	SEM GRAVAÇÃO

PASSIVEL DE REGULARIZAÇÃO - PROPIETARIO COM DIVIDA ATIVA; VIDROS DIANTEIRO DIREITO E TRASEIRO ESQUERDO SEM VIZUALIZAÇÃO

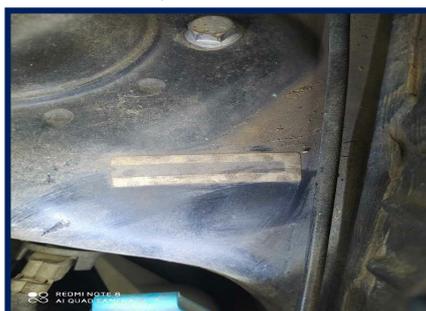
Etiqueta ETA Motor

ETA MOTOR :	ILEGÍVEL/DANIFICADA (UM OU MAIS CARACTERES)
ETA BATEnte DA PORTA :	ETA DENTRO DOS PADRÕES / NUMERAÇÃO COINCIDE COM O CHASSI
ETA ASSOALHO :	NÃO OBRIGATÓRIO
PLAQUETA ANO FABRICAÇÃO :	PLAQUETA OK (NACIONAIS E IMPORT. APÓS 1999)
