SITUAÇÃO GERAL

APROVADO COM APONTAMENTO

NO. LAUDO:	4662165
DATA DE VISTORIA:	24/04/2025 11:19:25
MARCA:	CHEVROLET
MODELO:	GM/CORSA SEDAN MAXX
COR:	PRATA
ANO FABRICAÇÃO:	2006
ANO MODELO:	2006
PLACA:	KZX4B08
RENAVAM:	00884229220
KM:	NADA CONSTA
COMBUSTÍVEL:	FLEX
UNIDADE:	JACAREI
CLIENTE:	PMSJC

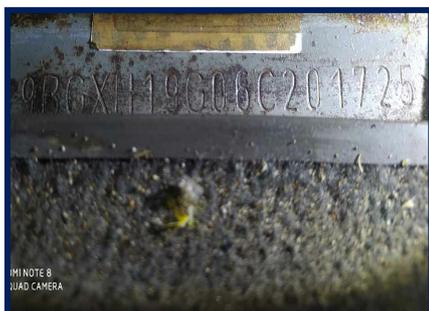
Chassi

NUMERAÇÃO IDENTIFICADORA :	DENTRO DOS PADRÕES HABITUAIS DO FABRICANTE
CHAPA SUPORTE :	REGIÃO ÍNTEGRA

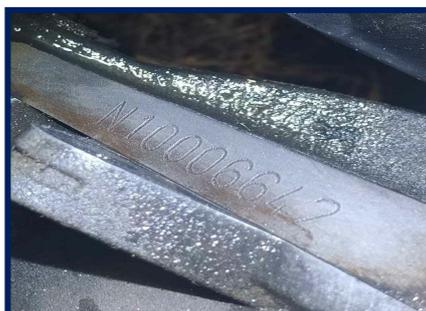
Motor

DENTRO DOS PADRÕES HABITUAIS DO FABRICANTE
É A MESMA QUE CONSTA NA BIN OU CRLV

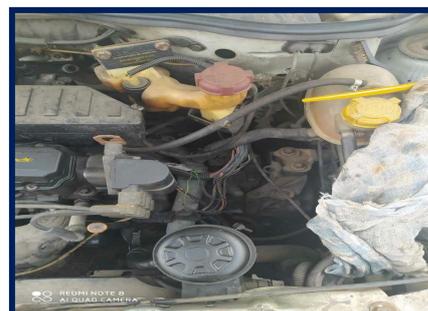
Câmbio

NUMERAÇÃO OBSTRUÍDA (ITEM EXCLUÍDO DO PARECER)
NÃO POSSUI CADASTRO NA BIN

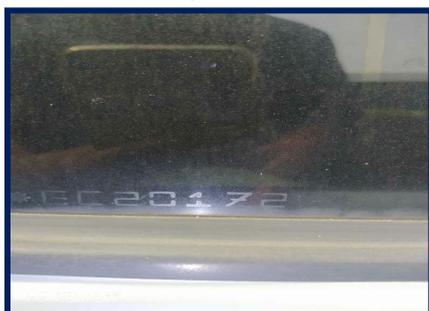
Gravação do vidro

PARABRISA :	SEM GRAVAÇÃO
PORTA DIANTE. ESQ. :	SEM GRAVAÇÃO
PORTA TRAS. ESQ / LAT TRAS. ESQ. :	GRAVAÇÃO ORIGINAL / COINCIDE COM O CHASSI
VIGIA TRASEIRO. :	GRAVAÇÃO ORIGINAL / COINCIDE COM O CHASSI
PORTA TRAS. DIR / LAT TRAS. DIR. :	GRAVAÇÃO ORIGINAL / COINCIDE COM O CHASSI
PORTA DIANTE. DIR. :	SEM GRAVAÇÃO

PASSIVEL DE REGULARIZAÇÃO: ETA DO MOTOR E BATENTE DA PORTA ILEGÍVEL; VIDRO DO PARÁ-BRISA SEM GRAVAÇÃO; VIDRO DIANTEIRO DIREITO E ESQUERDO SEM VISUALIZAÇÃO | CONSTA LEILÃO FINANCEIRO

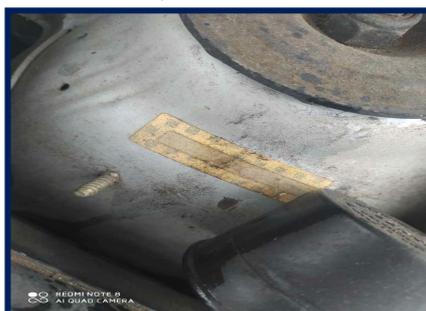
Etiqueta ETA Motor

ETA MOTOR :	ILEGÍVEL/DANIFICADA (UM OU MAIS CARACTERES)
ETA BATENTE DA PORTA :	ILEGÍVEL/DANIFICADA (UM OU MAIS CARACTERES)
ETA ASSOALHO :	NÃO OBRIGATÓRIO
PLAQUETA ANO FABRICAÇÃO :	PLAQUETA OK (NACIONAIS E IMPORT. APÓS 1999)
