## SITUAÇÃO GERAL

NÃO CONFORME

## DADOS GERAIS DO VEÍCULO

| NO. LAUDO: | 4662477 |

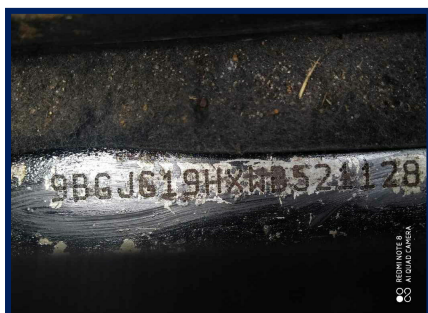
Chassi

| NO. CHASSI NO VEÍCULO: | 9BGJG19HXWB521128 |

| NUMERAÇÃO IDENTIFICADORA : | DENTRO DOS PADRÕES HABITUAIS DO FABRICANTE |
| CHAPA SUPORTE : | REGIÃO ÍNTEGRA |

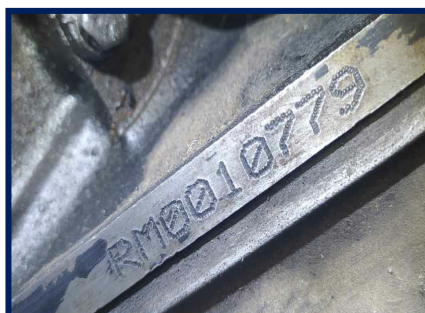
Motor

| NO. MOTOR NO VEÍCULO: | RM0010779 |

NUMERAÇÃO DIVERGENTE DA BIN/CRLV

PASSIVEL DE REGULARIZAÇÃO - NUMERAÇÃO DO MOTOR DIVERGENTE DA BIN; VIDRO DIANTEIRO ESQUERDO SEM VIZUALIZAÇÃO.

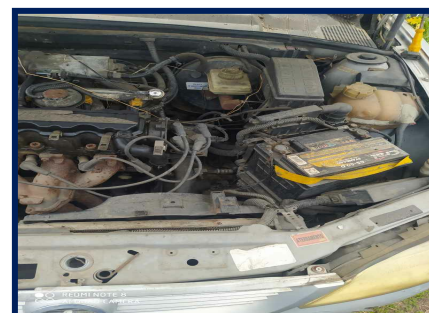
Câmbio

| NO. CÂMBIO NO VEÍCULO: | OBSTRUÍDA |

NUMERAÇÃO OBSTRUÍDA (ITEM EXCLUÍDO DO PARECER)

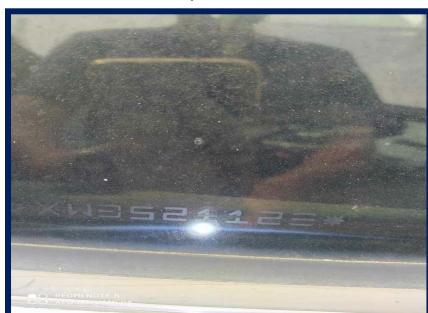
Gravação do vidro

| PARABRISA : | GRAVAÇÃO ORIGINAL / COINCIDE COM O CHASSI |

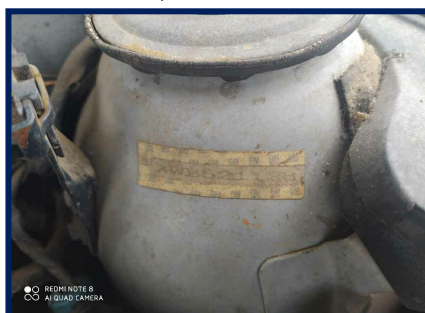
Etiqueta ETA Motor

| ETA MOTOR : | ETA DENTRO DOS PADRÕES / NUMERAÇÃO COINCIDE COM O CHASSI |

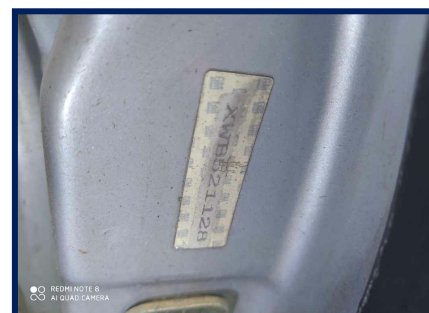
Foto eta coluna

| ETA BATENTE DA PORTA : | ETA DENTRO DOS PADRÕES / NUMERAÇÃO COINCIDE COM O CHASSI |
