## APROVADO COM APONTAMENTO

## DADOS GERAIS DO VEÍCULO

| NO. LAUDO: | 4662852 |
| MODELO: | PEUGEOT/206 14 SENSAT FX |

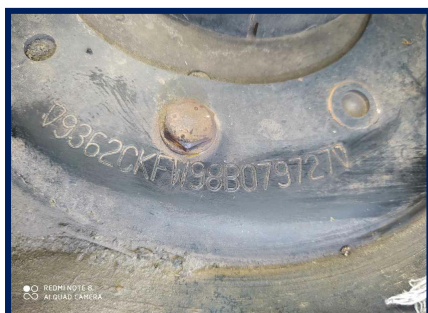
Chassi

| NUMERAÇÃO IDENTIFICADORA : | DENTRO DOS PADRÕES HABITUAIS DO FABRICANTE |
| CHAPA SUPORTE : | REGIÃO ÍNTEGRA |

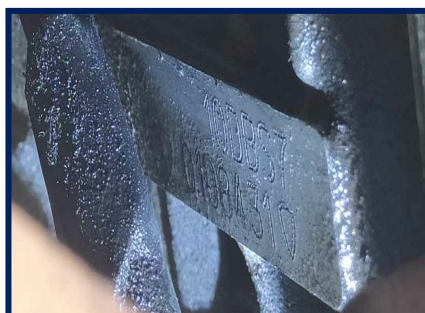
Motor

DENTRO DOS PADRÕES HABITUAIS DO FABRICANTE  
É A MESMA QUE CONSTA NA BIN OU CRLV

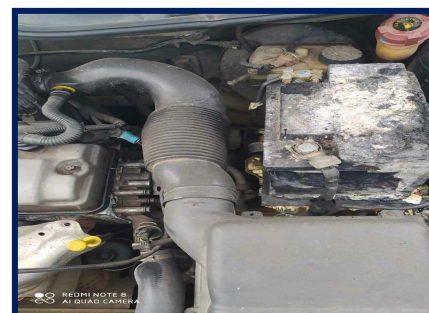
Câmbio

NUMERAÇÃO OBSTRUÍDA (ITEM EXCLUÍDO DO PARECER)  
NÃO POSSUI CADASTRO NA BIN

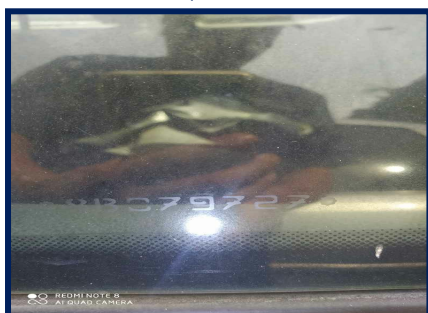
Gravação do vidro

| PARABRISA : | GRAVAÇÃO ORIGINAL / COINCIDE COM O CHASSI |
| PORTA DIANTE. ESQ. : | SEM GRAVAÇÃO |
| VIGIA TRASEIRO. : | SEM GRAVAÇÃO |

PASSIVEL DE REGULARIZAÇÃO: ETA MOTOR ILEGÍVEL; ETA CHASSI ILEGÍVEL; VIDRO VIGIA SEM GRAVAÇÃO | DISPENSA PARECER VIDRO DIANTEIRO ESQUERDO SEM VISUALIZAÇÃO

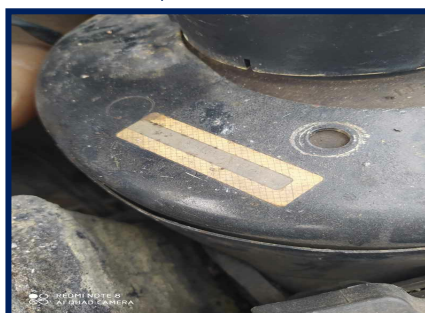
Etiqueta ETA Motor

| ETA MOTOR : | ILEGÍVEL/DANIFICADA (UM OU MAIS CARACTERES) |

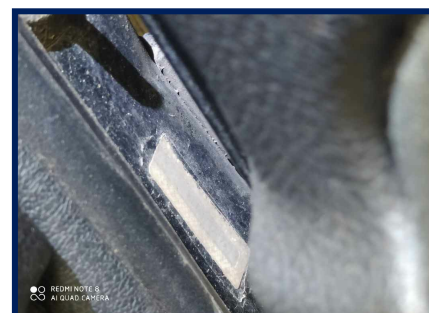
Foto eta coluna

| ETA BATENTE DA PORTA : | ILEGÍVEL/DANIFICADA (UM OU MAIS CARACTERES) |
