NÃO CONFORME

APRESENTAÇÃO

DADOS GERAIS DO VEÍCULO

NO. LAUDO:	4663193
DATA DE VISTORIA:	24/04/2025 15:44:30
MARCA:	CHEVROLET
MODELO:	CHEVETTE SL
COR:	PRATA
ANO FABRICAÇÃO:	1988
ANO MODELO:	1998
PLACA:	KHF2389
RENAVAM:	00188377140
KM:	NADA CONSTA
COMBUSTÍVEL:	ALCOOL
UNIDADE:	JACAREI
CLIENTE:	PMSJC

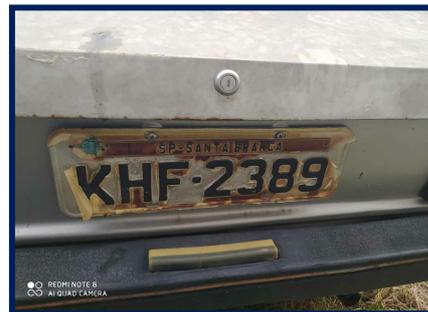
Placa

NUMERAÇÃO DO MOTOR FORA DOS PADRÕES (SUSPEITA DE ADULTERÇÃO) ETIQUETA DO MOTOR E BATENTE DA PORTA ILEGIVEIS; VIDROS TODOS SEM GRAVAÇÃO; PLACA TRASEIRA E FRENTE DESBOTADA

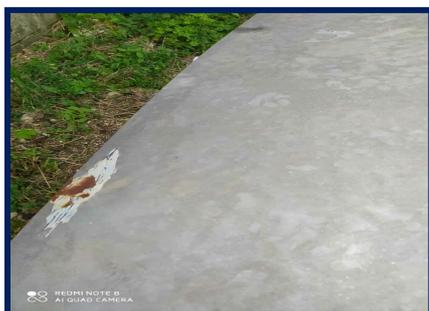
Chassi

NO. CHASSI NA BIN:	9BGTC11UKJC105633
NO. CHASSI NO VEÍCULO:	SEM VIZUALIZAÇÃO
NO. CHASSI NO DOCUMENTO:	9BGTC11UKJC105633

NUMERAÇÃO IDENTIFICADORA :	NUMERAÇÃO OBSTRUÍDA
CHAPA SUPORTE :	REGIÃO ÍNTEGRA

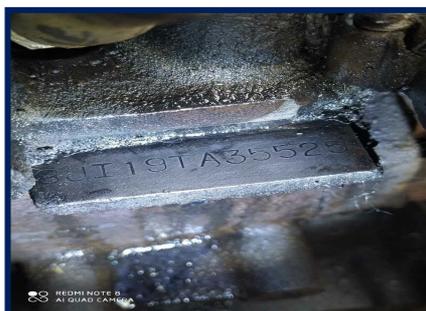
Motor

NO. MOTOR NA BIN:	8J119TA35525
NO. MOTOR NO VEÍCULO:	8J119TA35525
NO. MOTOR NO DOCUMENTO:	8J119TA35525

NUMERAÇÃO FORA DOS PADRÕES HABITUAIS

É A MESMA QUE CONSTA NA BIN OU CRLV

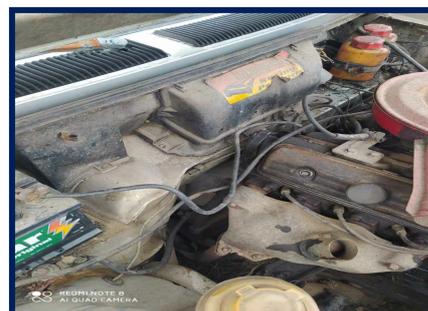
Câmbio

NO. CÂMBIO NA BIN:	NÃO CONSTA
NO. CÂMBIO NO VEÍCULO:	OBSTRUIDA

NUMERAÇÃO OBSTRUÍDA (ITEM EXCLUÍDO DO PARECER)

NÃO POSSUI CADASTRO NA BIN

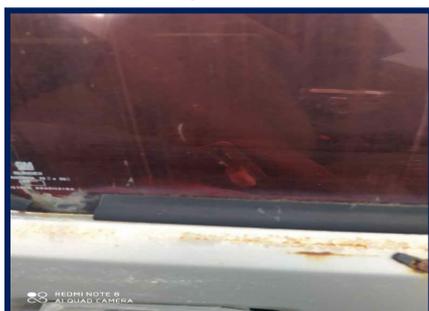
Gravação do vidro

PARABRISA :	SEM GRAVAÇÃO
PORTA DIANTE. ESQ. :	SEM GRAVAÇÃO
PORTA TRAS. ESQ / LAT TRAS. ESQ. :	SEM GRAVAÇÃO
VIGIA TRASEIRO. :	SEM GRAVAÇÃO
PORTA TRAS. DIR / LAT TRAS. DIR. :	SEM GRAVAÇÃO
PORTA DIANTE. DIR. :	SEM GRAVAÇÃO

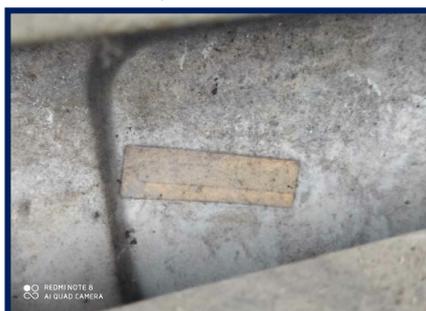
Etiqueta ETA Motor

ETA MOTOR :	ILEGÍVEL/DANIFICADA (UM OU MAIS CARACTERES)
ETA BATENTE DA PORTA :	ILEGÍVEL/DANIFICADA (UM OU MAIS CARACTERES)
ETA ASSOALHO :	NÃO OBRIGATÓRIO
PLAQUETA ANO FABRICAÇÃO :	NÃO OBRIGATÓRIO
