## DADOS GERAIS DO VEÍCULO

| NO. LAUDO: | 4670006 |
| MODELO: | DEL REY BELINA L |
| PLACA: | CDN3198 |

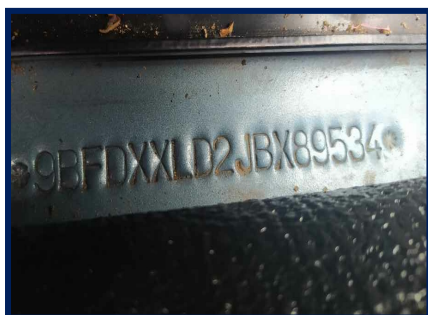
Chassi

| NUMERAÇÃO IDENTIFICADORA : | DENTRO DOS PADRÕES HABITUAIS DO FABRICANTE |
| CHAPA SUPORTE : | REGIÃO ÍNTEGRA |

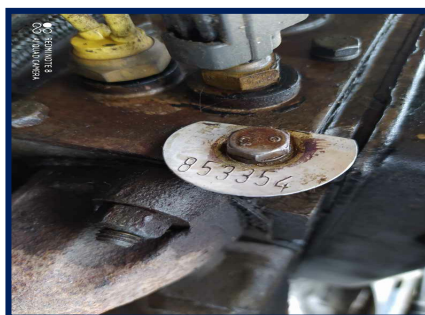
Motor

DENTRO DOS PADRÕES HABITUAIS DO FABRICANTE

NUMERAÇÃO DIVERGENTE DA BIN/CRLV

PENDENTE DE REGULARIZAÇÃO: ETA DO MOTOR ILEGÍVEL; ETA DA PORTA AUSENTE; VIDRO DO PARÁ-BRISA SEM GRAVAÇÃO | MOTOR COM NECESSIDADE DE REALIZAR CADASTRO NA BASE.

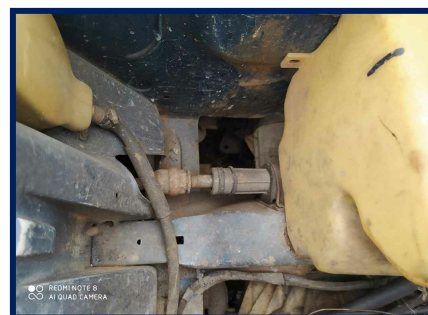
Câmbio

NUMERAÇÃO OBSTRUÍDA (ITEM EXCLUÍDO DO PARECER)

NÃO POSSUI CADASTRO NA BIN

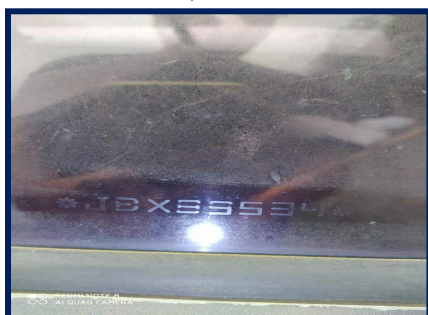
Gravação do vidro

| PARABRISA : | SEM GRAVAÇÃO |
| PORTA DIANTE. ESQ. : | GRAVAÇÃO ORIGINAL / COINCIDE COM O CHASSI |

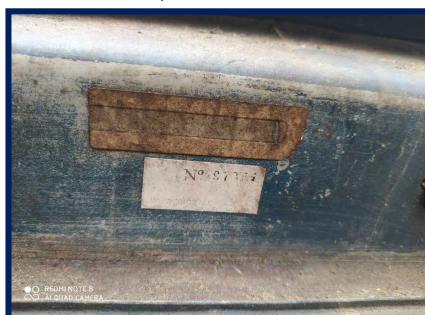
Etiqueta ETA Motor

| ETA MOTOR : | ILEGÍVEL/DANIFICADA (UM OU MAIS CARACTERES) |

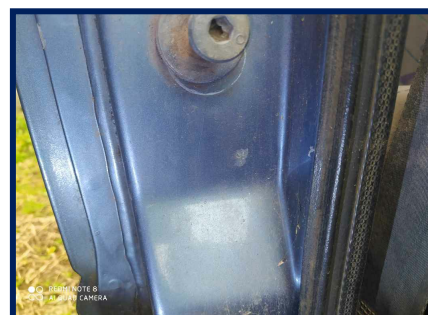
Foto eta coluna

| ETA BATENTE DA PORTA : | AUSENTE/REMOVIDA |
