## DADOS GERAIS DO VEÍCULO

| NO. LAUDO: | 4670231 |
| MARCA: | CITROEN |
| MODELO: | XSARA BKGLX 2.0 |

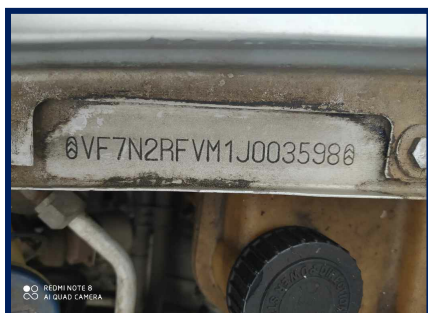
Chassi

| NUMERAÇÃO IDENTIFICADORA : | DENTRO DOS PADRÕES HABITUAIS DO FABRICANTE |
| CHAPA SUPORTE : | REGIÃO ÍNTEGRA |

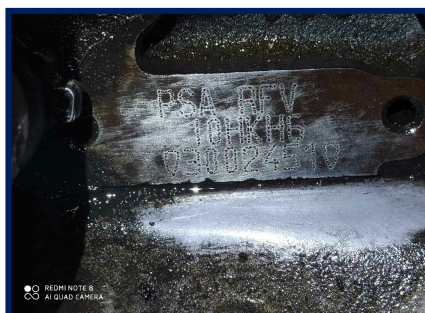
Motor

• **NUMERAÇÃO DO MOTOR**

NUMERAÇÃO FORA DOS PADRÕES HABITUAIS

NUMERAÇÃO DIVERGENTE DA BIN/CRLV

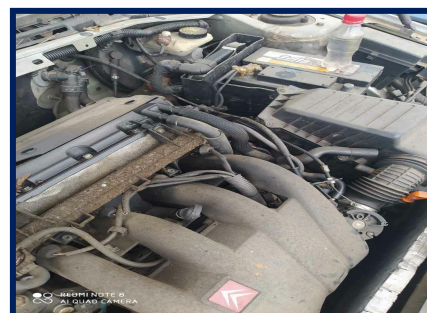
Câmbio

• **NUMERAÇÃO DO CÂMBIO**

NUMERAÇÃO OBSTRUÍDA (ITEM EXCLUÍDO DO PARECER)

NÃO POSSUI CADASTRO NA BIN

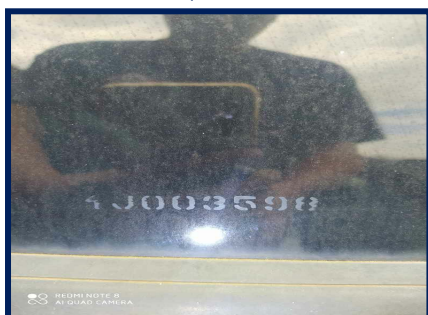
Gravação do vidro

| PARABRISA : | SEM GRAVAÇÃO |
| PORTA DIANTE. DIR. : | SEM GRAVAÇÃO |

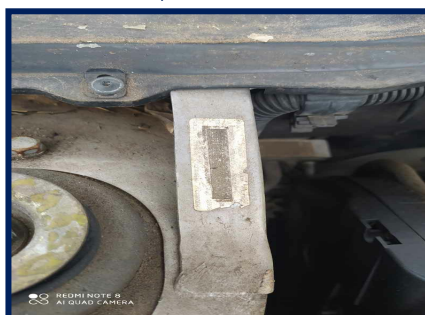
Etiqueta ETA Motor

| ETA MOTOR : | ILEGÍVEL/DANIFICADA (UM OU MAIS CARACTERES) |

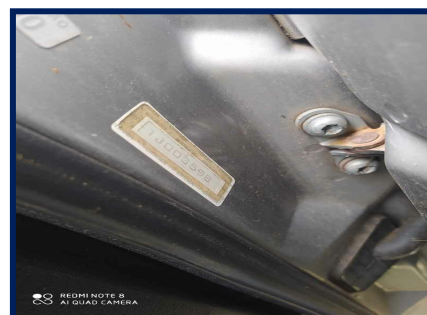
Foto eta coluna

| ETA BATENTE DA PORTA : | ETA DENTRO DOS PADRÕES / NUMERAÇÃO COINCIDE COM O CHASSI |
