## APRESENTAÇÃO

## DADOS GERAIS DO VEÍCULO

| NO. LAUDO: | 4671571 |
| MODELO: | VECTRA GLS |

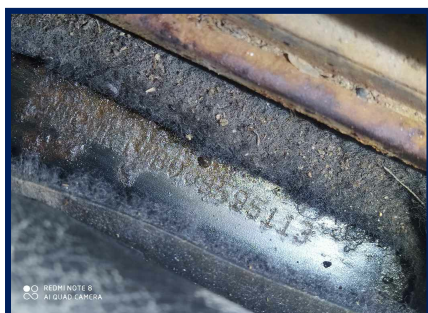
Chassi

| NUMERAÇÃO IDENTIFICADORA : | CORROSÃO ACENTUADA (DANIFICANDO UM OU MAIS CARACTERES) |
| CHAPA SUPORTE : | REGIÃO ÍNTEGRA |

PASSIVEL DE REGULARIZAÇÃO: CHASSI COM CORROSÃO INICIAL, SENDO NECESSÁRIO REALIZAR REMARCAÇÃO; ETA MOTOR ILEGÍVEL; MOTOR COM A NUMERAÇÃO DIVERGENTE DA BIN SENDO NECESSÁRIO REALIZAR O CADASTRO | DISPENSA PARECER: VIDRO DIANTEIRO DIREITO E ESQUERDO SEM POSSIBILIDADE DE VISUALIZAÇÃO

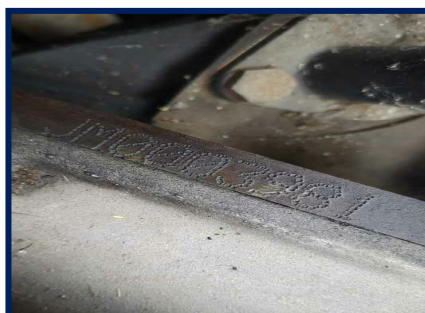
Motor

DENTRO DOS PADRÕES HABITUAIS DO FABRICANTE

NUMERAÇÃO DIVERGENTE DA BIN/CRLV

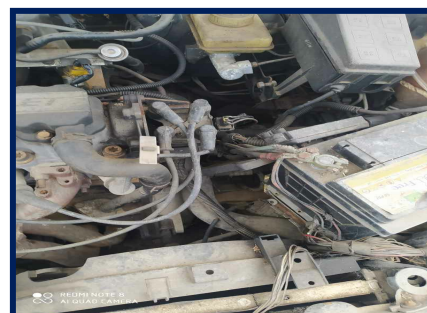
Câmbio

NUMERAÇÃO OBSTRUÍDA (ITEM EXCLUÍDO DO PARECER)

NÃO POSSUI CADASTRO NA BIN

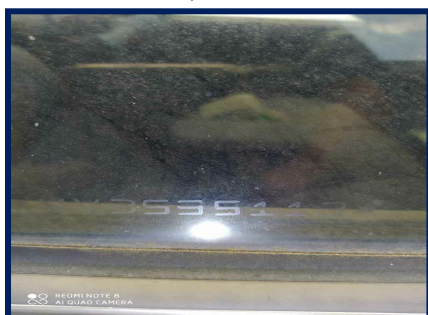
Gravação do vidro

| PARABRISA : | GRAVAÇÃO ORIGINAL / COINCIDE COM O CHASSI |
| PORTA DIANTE. ESQ. : | SEM GRAVAÇÃO |
| PORTA DIANTE. DIR. : | SEM GRAVAÇÃO |

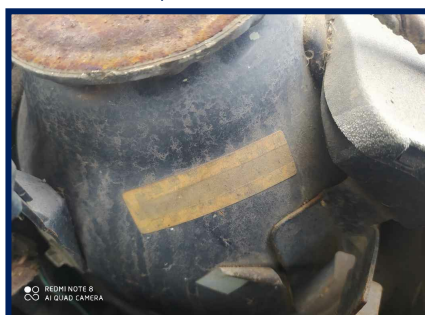
Etiqueta ETA Motor

| ETA MOTOR : | ILEGÍVEL/DANIFICADA (UM OU MAIS CARACTERES) |

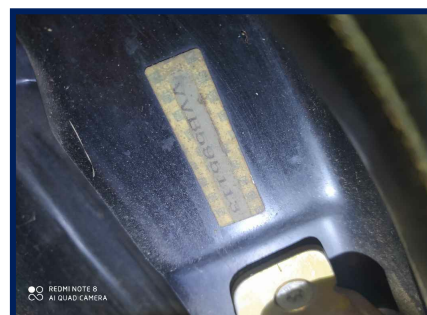
Foto eta coluna

| ETA BATENTE DA PORTA : | ETA DENTRO DOS PADRÕES / NUMERAÇÃO COINCIDE COM O CHASSI |
