## APRESENTAÇÃO

## DADOS GERAIS DO VEÍCULO

| NO. LAUDO: | 4671741 |
| MODELO: | VW/VOYAGE 1.6 COMFORTL |

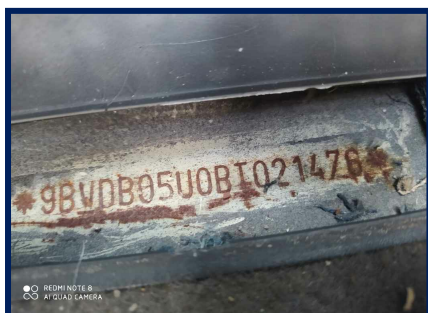
Chassi

| NUMERAÇÃO IDENTIFICADORA : | PRINCÍPIO DE FERRUGEM/OXIDAÇÃO |
| CHAPA SUPORTE : | REGIÃO ÍNTEGRA |

CHASSI COM INICIO DE CORROSÃO | PASSIVEL DE REGULARIZAÇÃO: PARA-BRISA SEM GRAVAÇÃO | VIDRO DIANTEIRO DIREITO SEM VISUALIZAÇÃO

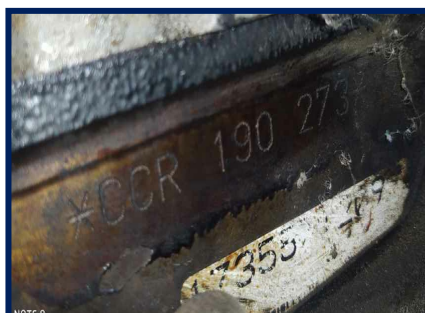
Motor

DENTRO DOS PADRÕES HABITUAIS DO FABRICANTE  
É A MESMA QUE CONSTA NA BIN OU CRLV

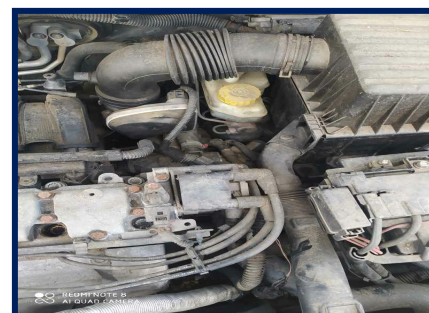
Câmbio

NUMERAÇÃO OBSTRUÍDA (ITEM EXCLUÍDO DO PARECER)  
NÃO POSSUI CADASTRO NA BIN

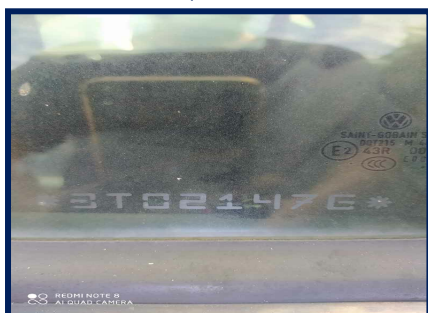
Gravação do vidro

| PARABRISA : | SEM GRAVAÇÃO |
| PORTA DIANTE. DIR. : | SEM GRAVAÇÃO |

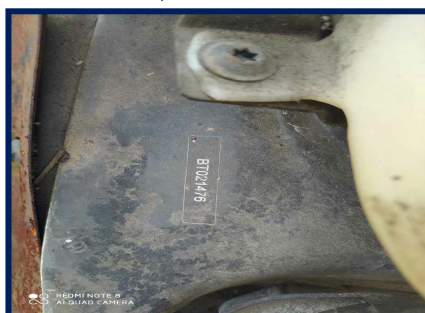
Etiqueta ETA Motor

| ETA MOTOR : | ETA DENTRO DOS PADRÕES / NUMERAÇÃO COINCIDE COM O CHASSI |

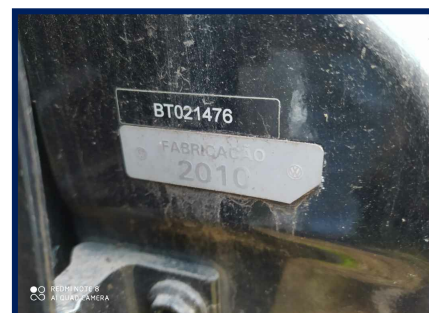
Foto eta coluna

| ETA BATENTE DA PORTA : | ETA DENTRO DOS PADRÕES / NUMERAÇÃO COINCIDE COM O CHASSI |
