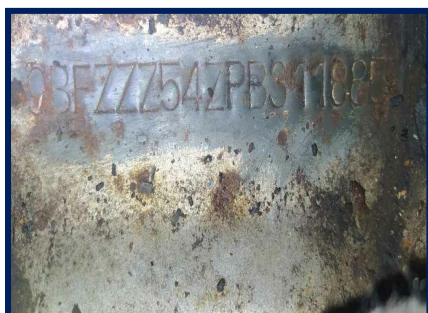
Chassi

| NUMERAÇÃO IDENTIFICADORA : | DENTRO DOS PADRÕES HABITUAIS DO FABRICANTE |
| CHAPA SUPORTE : | REGIÃO ÍNTEGRA |

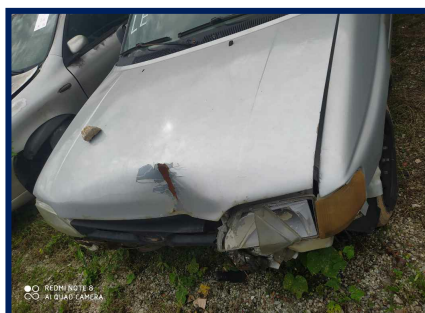
Motor

NUMERAÇÃO OBSTRUÍDA (NECESSÁRIA REALIZAÇÃO DE DESMONTAGEM DE PEÇAS);

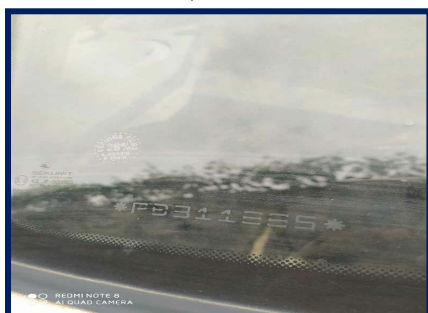
Gravação do vidro

| PARABRISA : | SEM GRAVAÇÃO |
| PORTA TRAS. DIR / LAT TRAS. DIR. : | GRAVAÇÃO DIVERGENTE / VESTÍGIOS DE REMOÇÃO |

PASSIVEL DE REGULARIZAÇÃO: ETA DO MOTOR ILEGIVEL; PARÁ-BRISA SEM GRAVAÇÃO | VIDRO TRASEIRO DIREITO DIVERGENTE | DISPENSA PARECER: MOTOR SEM VISUALIZAÇÃO; VIDRO DIANTEIRO ESQUERDO SEM VISUALIZAÇÃO

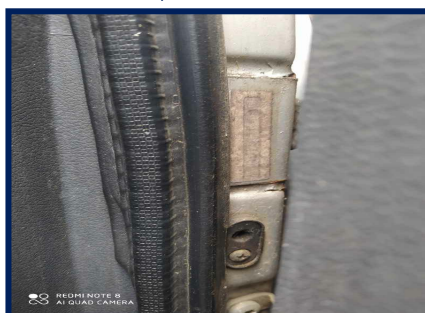
Etiqueta ETA Motor

| ETA MOTOR : | ILEGÍVEL/DANIFICADA (UM OU MAIS CARACTERES) |
