## SITUAÇÃO GERAL

## APROVADO COM APONTAMENTO

## DADOS GERAIS DO VEÍCULO

| NO. LAUDO: | 4673993 |

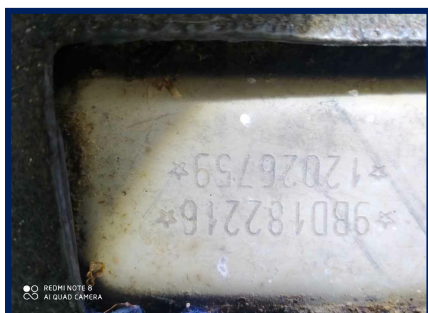
Chassi

| NO. CHASSI NA BIN: | 9BD18221612026759 |
| NO. CHASSI NO VEÍCULO: | 9BD18221612026759 |
| NO. CHASSI NO DOCUMENTO: | 9BD1822161206759 |

| NUMERAÇÃO IDENTIFICADORA : | DENTRO DOS PADRÕES HABITUAIS DO FABRICANTE |
| CHAPA SUPORTE : | REGIÃO ÍNTEGRA |

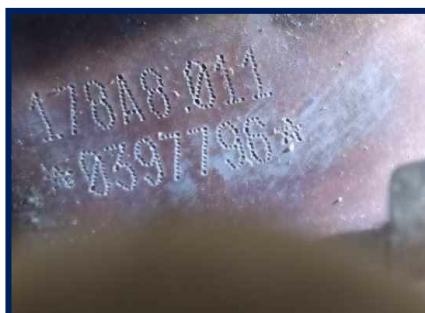
Motor

DENTRO DOS PADRÕES HABITUAIS DO FABRICANTE

COINCIDE PARCIALMENTE COM A BIN, PODENDO SER EXIGIDO REGULARIZAÇÃO PELO ÓRGÃO COMPETENTE

PASSIVEL DE REGULARIZAÇÃO: PARA-BRISA SEM GRAVAÇÃO; NUMERAÇÃO DO MOTOR COINCIDE PARCIALMENTE COM A BIN SENDO NECESSÁRIO REGULARIZAÇÃO | CONSTA HISTORICO DE LEILÃO; CONSTA HISTORICO DE ROUBO E FURTO COM BAIXA SISTEMICA

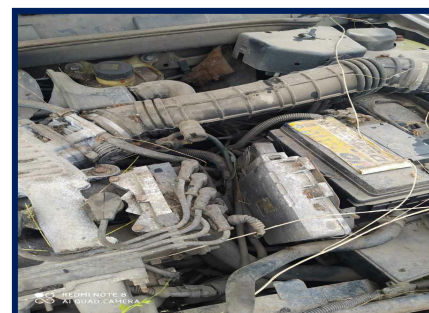
Câmbio

NUMERAÇÃO OBSTRUÍDA (ITEM EXCLUÍDO DO PARECER)

NÃO POSSUI CADASTRO NA BIN

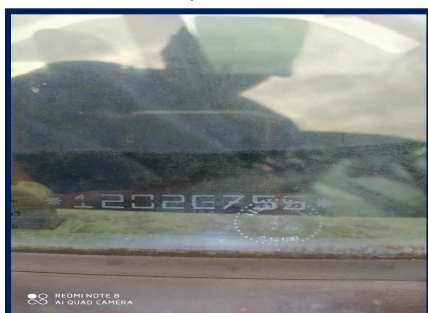
Gravação do vidro

| PARABRISA : | SEM GRAVAÇÃO |
| PORTA DIANTE. ESQ. : | GRAVAÇÃO ORIGINAL / COINCIDE COM O CHASSI |
| PORTA TRAS. ESQ / LAT TRAS. ESQ. : | GRAVAÇÃO ORIGINAL / COINCIDE COM O CHASSI |
| VIGIA TRASEIRO. : | GRAVAÇÃO ORIGINAL / COINCIDE COM O CHASSI |
| PORTA TRAS. DIR / LAT TRAS. DIR. : | GRAVAÇÃO ORIGINAL / COINCIDE COM O CHASSI |
| PORTA DIANTE. DIR. : | GRAVAÇÃO ORIGINAL / COINCIDE COM O CHASSI |

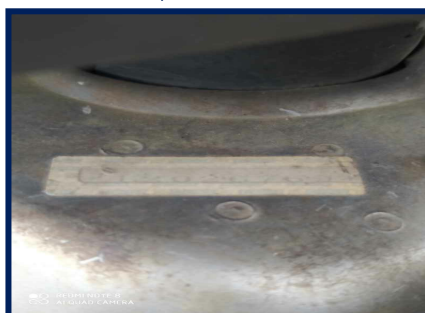
Etiqueta ETA Motor

| ETA MOTOR : | ETA DENTRO DOS PADRÕES / NUMERAÇÃO COINCIDE COM O CHASSI |

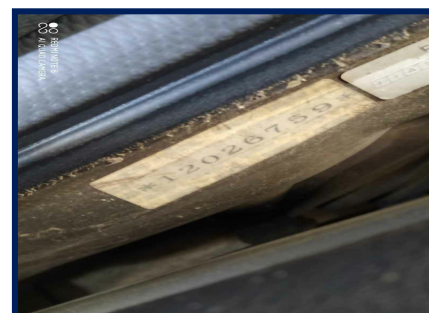
Foto eta coluna

| ETA BATENTE DA PORTA : | ETA DENTRO DOS PADRÕES / NUMERAÇÃO COINCIDE COM O CHASSI |
