NÃO CONFORME

APRESENTAÇÃO

DADOS GERAIS DO VEÍCULO

NO. LAUDO:	4675160
DATA DE VISTORIA:	28/04/2025 16:17:10
MARCA:	CHEVROLET
MODELO:	MONZA GLS
COR:	AZUL
ANO FABRICAÇÃO:	1994
ANO MODELO:	1995
PLACA:	CBO6H72
RENAVAM:	00625538935
KM:	NADA CONSTA
COMBUSTÍVEL:	ALCOOL
UNIDADE:	JACAREI
CLIENTE:	PMSJC

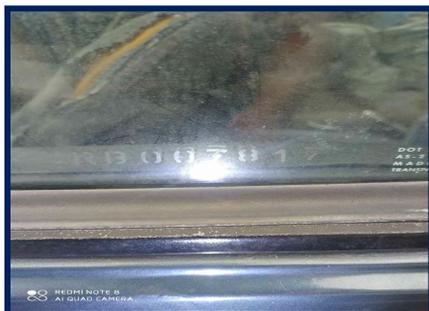
Gravação do vidro

PARABRISA :	GRAVAÇÃO ORIGINAL / COINCIDE COM O CHASSI
PORTA DIANTE. ESQ. :	SEM GRAVAÇÃO
PORTA TRAS. ESQ / LAT TRAS. ESQ. :	GRAVAÇÃO ORIGINAL / COINCIDE COM O CHASSI
VIGIA TRASEIRO. :	GRAVAÇÃO ORIGINAL / COINCIDE COM O CHASSI
PORTA TRAS. DIR / LAT TRAS. DIR. :	GRAVAÇÃO ORIGINAL / COINCIDE COM O CHASSI
PORTA DIANTE. DIR. :	SEM GRAVAÇÃO

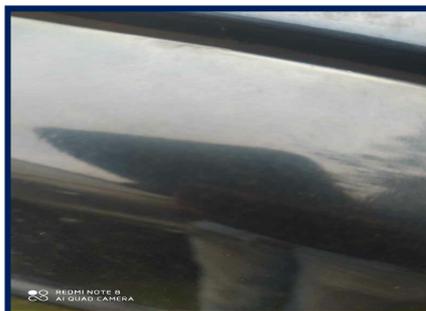
Etiqueta ETA Motor

ETA MOTOR :	ILEGÍVEL/DANIFICADA (UM OU MAIS CARACTERES)
ETA BATENTE DA PORTA :	ILEGÍVEL/DANIFICADA (UM OU MAIS CARACTERES)
ETA ASSOALHO :	NÃO OBRIGATÓRIO
PLAQUETA ANO FABRICAÇÃO :	PLAQUETA OK (NACIONAIS E IMPORT. APÓS 1999)
