SITUAÇÃO GERAL

NÃO CONFORME

DADOS GERAIS DO VEÍCULO

NO. LAUDO:	4677344
DATA DE VISTORIA:	29/04/2025 10:14:32
MARCA:	SEAT
MODELO:	INCA
COR:	BRANCA
ANO FABRICAÇÃO:	1999
ANO MODELO:	1999
PLACA:	CZV1448
RENAVAM:	00722778422
KM:	NADA CONSTA
COMBUSTÍVEL:	GASOLINA
UNIDADE:	JACAREI
CLIENTE:	PMSJC

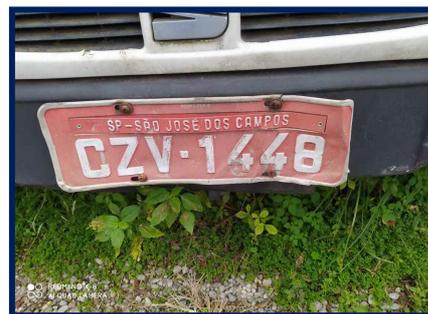
Placa

PASSIVEL DE REGULARIZAÇÃO - PLACAS DIANTEIRA E TRASEIRA DESBOTADAS, VIDRO DIANTEIRO DIREITO COM GRAVAÇÃO DIVERGENTE.

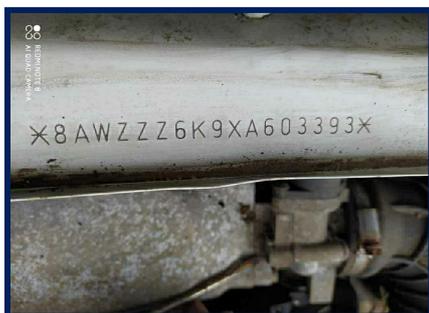
Chassi

NO. CHASSI NA BIN:	8AWZZZ6K9XA603393
NO. CHASSI NO VEÍCULO:	8AWZZZ6K9XA603393
NO. CHASSI NO DOCUMENTO:	8AWZZZ6K9XA603393

NUMERAÇÃO IDENTIFICADORA :	DENTRO DOS PADRÕES HABITUAIS DO FABRICANTE
CHAPA SUPORTE :	REGIÃO ÍNTEGRA

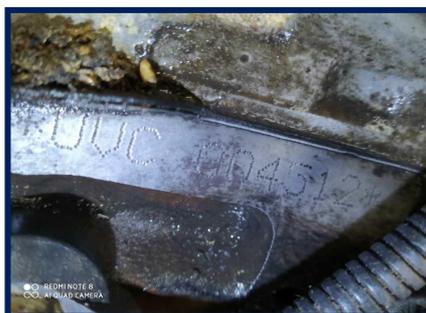
Motor

NO. MOTOR NA BIN:	UVC004512
NO. MOTOR NO VEÍCULO:	UVC004512
NO. MOTOR NO DOCUMENTO:	UVC004512

DENTRO DOS PADRÕES HABITUAIS DO FABRICANTE
 É A MESMA QUE CONSTA NA BIN OU CRLV

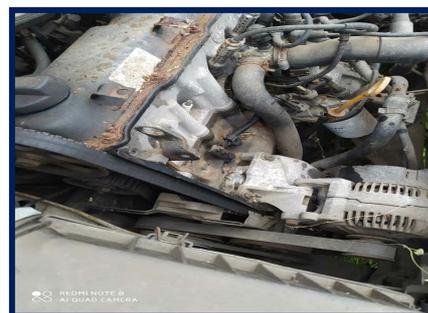
Câmbio

NO. CÂMBIO NA BIN:	NÃO CONSTA
NO. CÂMBIO NO VEÍCULO:	OBSTRUÍDA

NUMERAÇÃO OBSTRUÍDA (ITEM EXCLUÍDO DO PARECER)
 NÃO POSSUI CADASTRO NA BIN

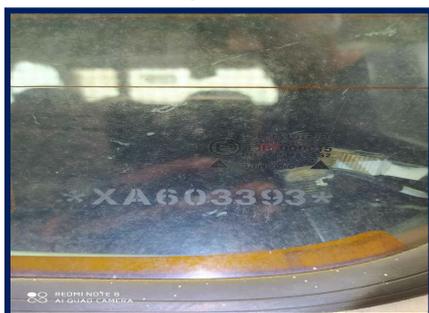
Gravação do vidro

PARABRISA :	SEM GRAVAÇÃO
PORTA DIANTE. ESQ. :	GRAVAÇÃO ORIGINAL / COINCIDE COM O CHASSI
PORTA TRAS. ESQ / LAT TRAS. ESQ. :	GRAVAÇÃO ORIGINAL / COINCIDE COM O CHASSI
VIGIA TRASEIRO. :	GRAVAÇÃO ORIGINAL / COINCIDE COM O CHASSI
PORTA TRAS. DIR / LAT TRAS. DIR. :	GRAVAÇÃO ORIGINAL / COINCIDE COM O CHASSI
PORTA DIANTE. DIR. :	GRAVAÇÃO DIVERGENTE / VESTÍGIOS DE REMOÇÃO

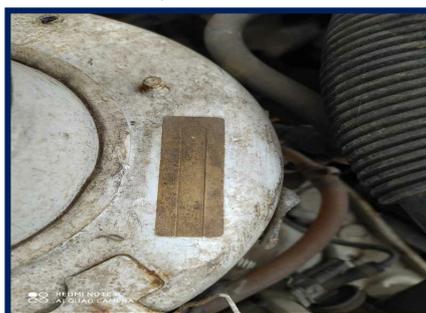
Etiqueta ETA Motor

ETA MOTOR :	ILEGÍVEL/DANIFICADA (UM OU MAIS CARACTERES)
ETA BATENTE DA PORTA :	ILEGÍVEL/DANIFICADA (UM OU MAIS CARACTERES)
ETA ASSOALHO :	NÃO OBRIGATÓRIO
PLAQUETA ANO FABRICAÇÃO :	PLAQUETA OK (NACIONAIS E IMPORT. APÓS 1999)
