## SITUAÇÃO GERAL

NÃO CONFORME

| NO. LAUDO: | 4677409 |
| MODELO: | CHEVETTE DL |

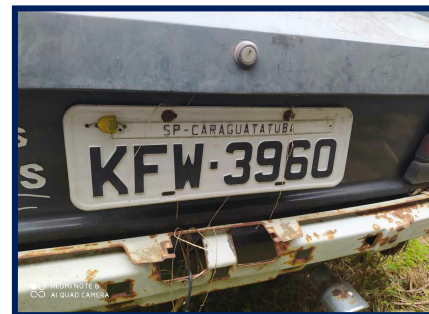
Placa

CHASSI SEM VISUALIZAÇÃO | ETA DO MOTOR ILEGIVEL | ETA DA PORTA AUSENTE | PLACAS DESBOTADA | TODOS OS VIDROS SEM GRAVAÇÃO

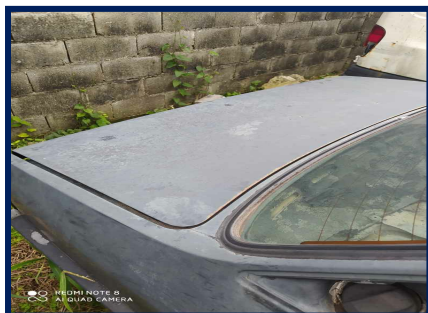
Chassi

| NO. CHASSI NO VEÍCULO: | ILEGÍVEL |

| NUMERAÇÃO IDENTIFICADORA : | NUMERAÇÃO OBSTRUÍDA |
| CHAPA SUPORTE : | SEM O REVESTIMENTO DE PINTURA (CONFORME FOTO) |

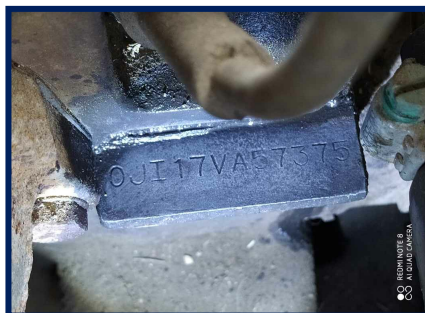
Motor

DENTRO DOS PADRÕES HABITUAIS DO FABRICANTE  
É A MESMA QUE CONSTA NA BIN OU CRLV

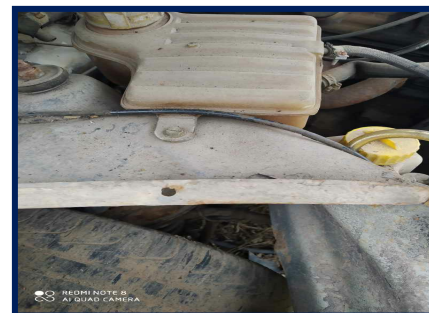
Câmbio

NUMERAÇÃO OBSTRUÍDA (ITEM EXCLUÍDO DO PARECER)  
NÃO POSSUI CADASTRO NA BIN

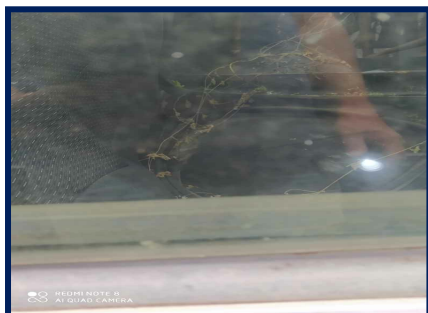
Gravação do vidro

| PARABRISA : | SEM GRAVAÇÃO |

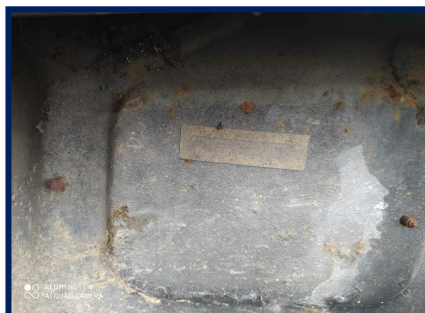
Etiqueta ETA Motor

| ETA MOTOR : | ILEGÍVEL/DANIFICADA (UM OU MAIS CARACTERES) |

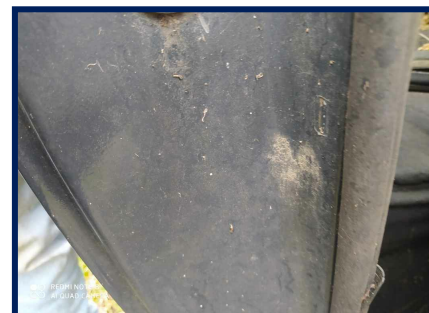
Foto eta coluna

| ETA BATENTE DA PORTA : | AUSENTE/REMOVIDA |
