## DADOS GERAIS DO VEÍCULO

| NO. LAUDO: | 4677992 |
| MARCA: | PEUGEOT |
| MODELO: | 504 GRD |

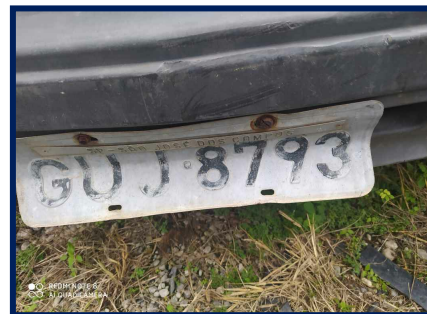
Placa

CHASSI SEM VISUALIZAÇÃO (PRECISA DESMONTAR) | ETA DO MOTOR E COMPARTIMENTO DA PORTA AUSENTE | PLACAS DESBOTADAS | PARA-BRISA E VIGIA SEM GRAVAÇÃO | VIDRO DIANTEIRO ESQUERDO E DIREITO SEM VISUALIZAÇÃO | CONSTA OFERTA EM LEILÃO

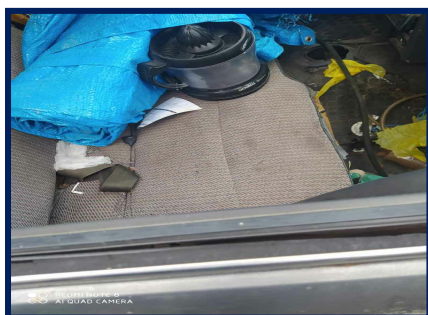
Chassi

| NO. CHASSI NO VEÍCULO: | ILEGÍVEL |

| NUMERAÇÃO IDENTIFICADORA : | NUMERAÇÃO OBSTRUÍDA |
| CHAPA SUPORTE : | SEM O REVESTIMENTO DE PINTURA (CONFORME FOTO) |

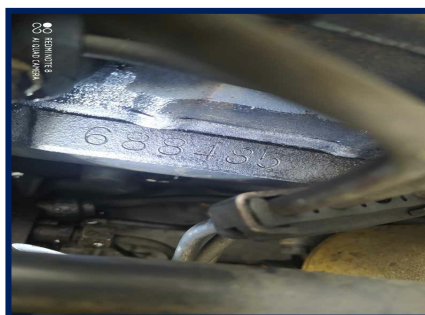
Motor

DENTRO DOS PADRÕES HABITUAIS DO FABRICANTE  
É A MESMA QUE CONSTA NA BIN OU CRLV

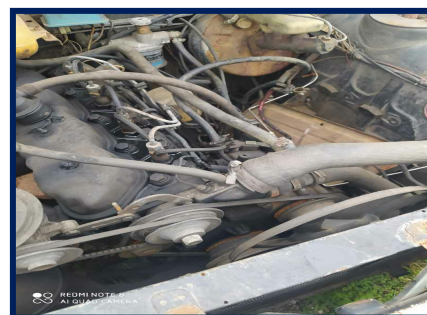
Câmbio

NUMERAÇÃO OBSTRUÍDA (ITEM EXCLUÍDO DO PARECER)  
NÃO POSSUI CADASTRO NA BIN

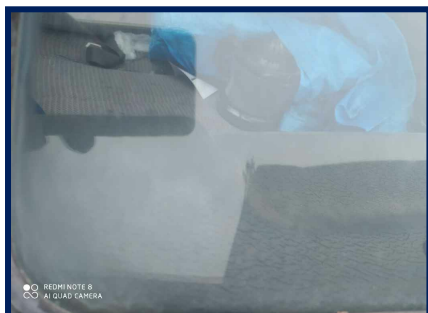
Gravação do vidro

| PARABRISA : | SEM GRAVAÇÃO |
| PORTA DIANTE. ESQ. : | GRAVAÇÃO ILEGÍVEL |
| PORTA DIANTE. DIR. : | GRAVAÇÃO ILEGÍVEL |

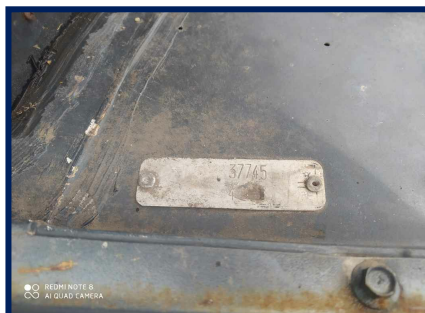
Etiqueta ETA Motor

| ETA MOTOR : | AUSENTE/REMOVIDA (PASSÍVEL DE REGULARIZAÇÃO) |

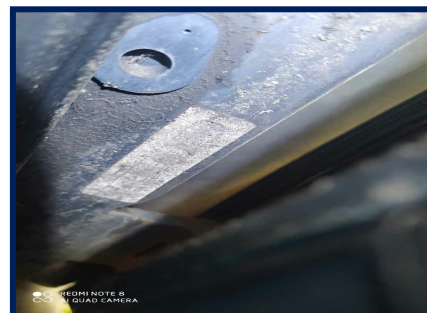
Foto eta coluna

| ETA BATENTE DA PORTA : | AUSENTE/REMOVIDA |
