SITUAÇÃO GERAL

NÃO CONFORME

DADOS GERAIS DO VEÍCULO

NO. LAUDO:	4678080
DATA DE VISTORIA:	29/04/2025 11:43:13
MARCA:	VOLKSWAGEN
MODELO:	GOL SPECIAL
COR:	CINZA
ANO FABRICAÇÃO:	2001
ANO MODELO:	2001
PLACA:	DEV5121
RENAVAM:	00764613448
KM:	NADA CONSTA
COMBUSTÍVEL:	GASOLINA
UNIDADE:	JACAREI
CLIENTE:	PMSJC

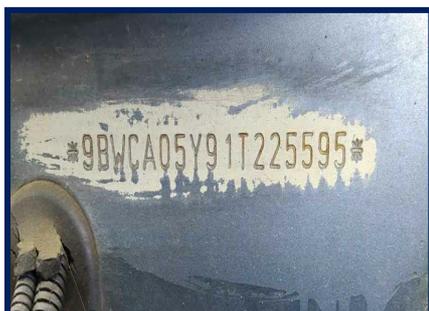
Chassi

NUMERAÇÃO IDENTIFICADORA :	DENTRO DOS PADRÕES HABITUAIS DO FABRICANTE
CHAPA SUPORTE :	REGIÃO ÍNTEGRA

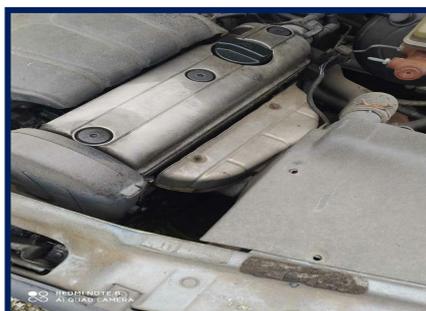
Motor

NO. MOTOR NA BIN:	AFZ657761
NO. MOTOR NO VEÍCULO:	ILEGIVEL
NO. MOTOR NO DOCUMENTO:	AFZ657761

NUMERAÇÃO OBSTRUÍDA (NECESSÁRIA REALIZAÇÃO DE DESMONTAGEM DE PEÇAS);

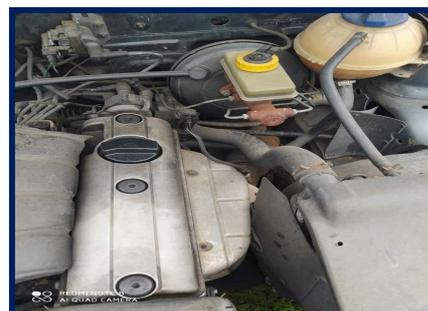
Câmbio

NO. CÂMBIO NA BIN:	NÃO CONSTA
NO. CÂMBIO NO VEÍCULO:	OBSTRUIDA

NUMERAÇÃO OBSTRUÍDA (ITEM EXCLUÍDO DO PARECER)

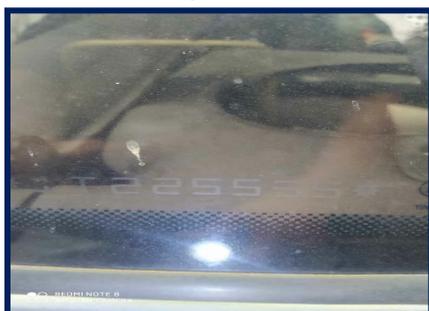
Gravação do vidro

PARABRISA :	SEM GRAVAÇÃO
PORTA DIANTE. ESQ. :	GRAVAÇÃO ORIGINAL / COINCIDE COM O CHASSI
PORTA TRAS. ESQ / LAT TRAS. ESQ. :	GRAVAÇÃO ORIGINAL / COINCIDE COM O CHASSI
VIGIA TRASEIRO. :	GRAVAÇÃO ORIGINAL / COINCIDE COM O CHASSI
PORTA TRAS. DIR / LAT TRAS. DIR. :	GRAVAÇÃO ORIGINAL / COINCIDE COM O CHASSI
PORTA DIANTE. DIR. :	SEM GRAVAÇÃO

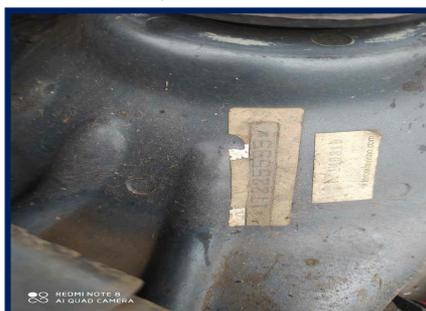
Etiqueta ETA Motor

ETA MOTOR :	ETA DENTRO DOS PADRÕES / NUMERAÇÃO COINCIDE COM O CHASSI
ETA BATENTE DA PORTA :	ILEGÍVEL/DANIFICADA (UM OU MAIS CARACTERES)
ETA ASSOALHO :	NÃO OBRIGATÓRIO
PLAQUETA ANO FABRICAÇÃO :	PLAQUETA OK (NACIONAIS E IMPORT. APÓS 1999)

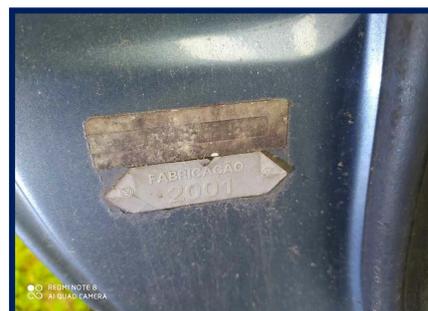
Foto eta coluna

NUMERO DO MOTOR SEM VISUALIZAÇÃO (OBSTRUIDA); ETA DA PORTA ILEGIVEL; PARÁ-BRISA SEM GRAVAÇÃO; VIDRO DIANTEIRO DIREITO SEM GRAVAÇÃO
