## SITUAÇÃO GERAL

NÃO CONFORME

## DADOS GERAIS DO VEÍCULO

| NO. LAUDO: | 4661723 |

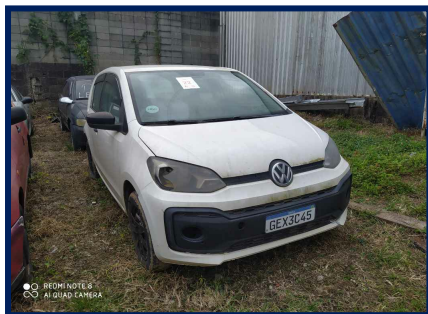
Frente

PLACA DIANTEIRA FORA DOS PADRÕES (FALSA) PASSIVEL DE REGULARIZAÇÃO.

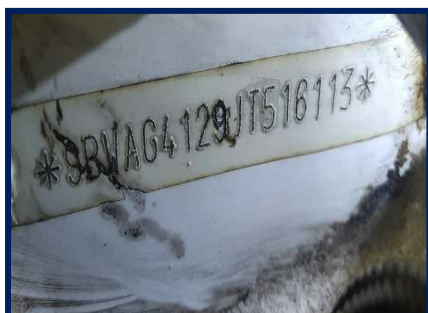
Chassi

| NUMERAÇÃO IDENTIFICADORA : | DENTRO DOS PADRÕES HABITUAIS DO FABRICANTE |
| CHAPA SUPORTE : | REGIÃO ÍNTEGRA |

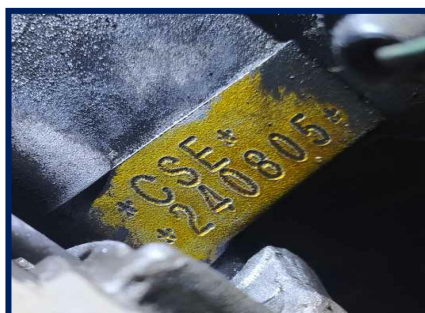
Motor

DENTRO DOS PADRÕES HABITUAIS DO FABRICANTE  
É A MESMA QUE CONSTA NA BIN OU CRLV

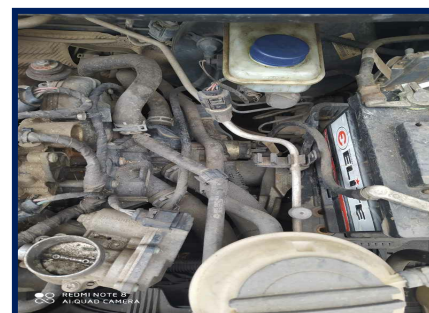
Câmbio

NUMERAÇÃO OBSTRUÍDA (ITEM EXCLUÍDO DO PARECER)  
NÃO POSSUI CADASTRO NA BIN

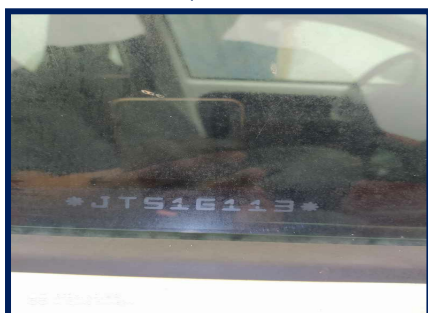
Gravação do vidro

| PARABRISA : | GRAVAÇÃO ORIGINAL / COINCIDE COM O CHASSI |

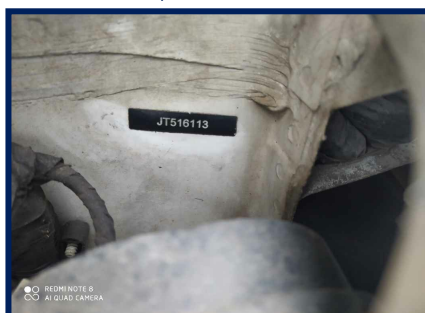
Etiqueta ETA Motor

| ETA MOTOR : | ETA DENTRO DOS PADRÕES / NUMERAÇÃO COINCIDE COM O CHASSI |

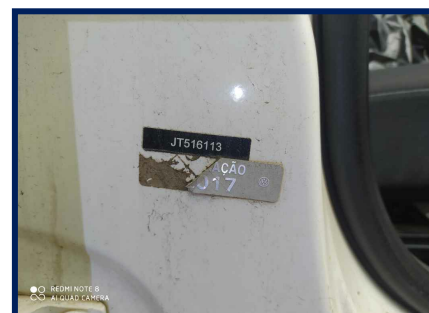
Foto eta coluna

| ETA BATENTE DA PORTA : | ETA DENTRO DOS PADRÕES / NUMERAÇÃO COINCIDE COM O CHASSI |
