## APRESENTAÇÃO

## DADOS GERAIS DO VEÍCULO

| NO. LAUDO: | 4661918 |
| MODELO: | GOL 1.0 |

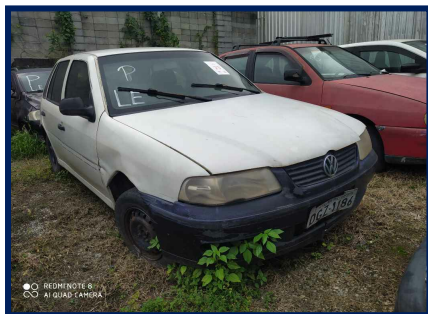
Frente

ETIQUETA DO BATENTE DA PORTA SEM VIZUALIZAÇÃO NO ATO DA VISTORIA; PLACAS FRENTE E TRASEIRA AVARIADA.

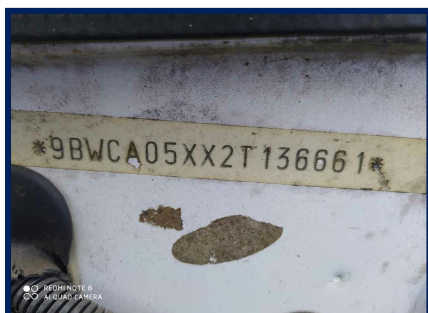
Chassi

| NUMERAÇÃO IDENTIFICADORA : | DENTRO DOS PADRÕES HABITUAIS DO FABRICANTE |
| CHAPA SUPORTE : | REGIÃO ÍNTEGRA |

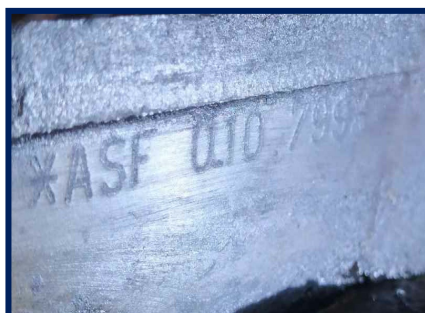
Motor

DENTRO DOS PADRÕES HABITUAIS DO FABRICANTE  
É A MESMA QUE CONSTA NA BIN OU CRLV

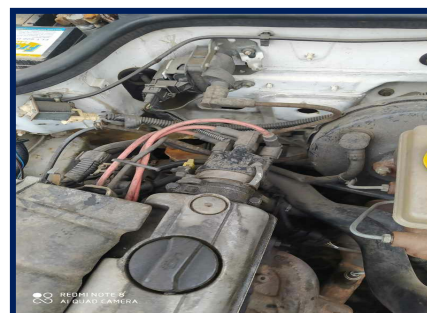
Câmbio

NUMERAÇÃO OBSTRUÍDA (ITEM EXCLUÍDO DO PARECER)  
NÃO POSSUI CADASTRO NA BIN

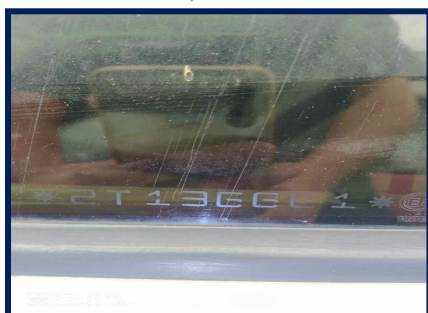
Gravação do vidro

| PARABRISA : | GRAVAÇÃO NÃO ORIGINAL / COINCIDE COM O CHASSI |
| VIGIA TRASEIRO. : | GRAVAÇÃO NÃO ORIGINAL / COINCIDE COM O CHASSI |

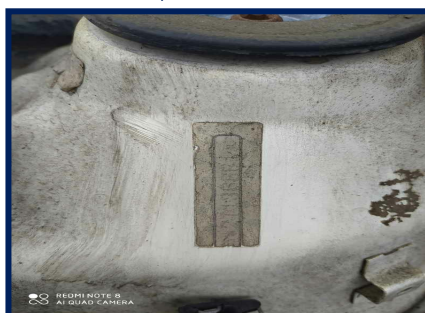
Etiqueta ETA Motor

| ETA MOTOR : | ETA DENTRO DOS PADRÕES / NUMERAÇÃO COINCIDE COM O CHASSI |
