## APROVADO COM APONTAMENTO

## DADOS GERAIS DO VEÍCULO

| NO. LAUDO: | 4662133 |
| MODELO: | GM/CELTA 3 PORTAS |

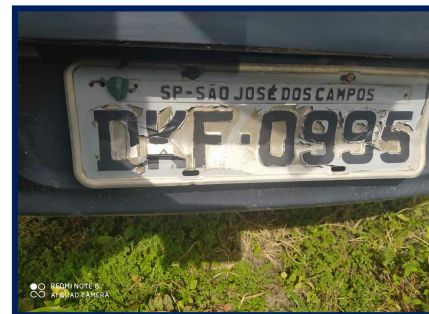
Placa

PASSIVEL DE REGULARIZAÇÃO - PLACA TRASEIRA E DIANTEIRA DESBOTADAS.

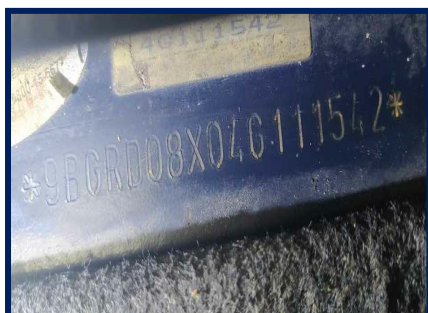
Chassi

| NUMERAÇÃO IDENTIFICADORA : | DENTRO DOS PADRÕES HABITUAIS DO FABRICANTE |
| CHAPA SUPORTE : | REGIÃO ÍNTEGRA |

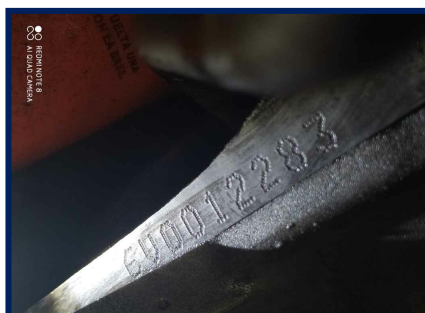
Motor

DENTRO DOS PADRÕES HABITUAIS DO FABRICANTE  
É A MESMA QUE CONSTA NA BIN OU CRLV

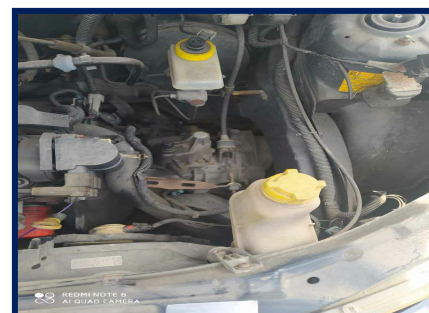
Câmbio

NUMERAÇÃO OBSTRUÍDA (ITEM EXCLUÍDO DO PARECER)  
NÃO POSSUI CADASTRO NA BIN

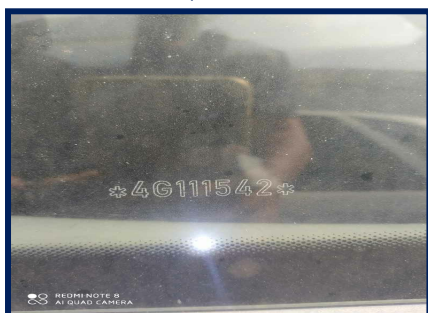
Gravação do vidro

| PARABRISA : | SEM GRAVAÇÃO |
| PORTA DIANTE. ESQ. : | GRAVAÇÃO ORIGINAL / COINCIDE COM O CHASSI |
| PORTA TRAS. ESQ / LAT TRAS. ESQ. : | GRAVAÇÃO ORIGINAL / COINCIDE COM O CHASSI |
| VIGIA TRASEIRO. : | GRAVAÇÃO ORIGINAL / COINCIDE COM O CHASSI |
| PORTA TRAS. DIR / LAT TRAS. DIR. : | GRAVAÇÃO ORIGINAL / COINCIDE COM O CHASSI |
| PORTA DIANTE. DIR. : | GRAVAÇÃO ORIGINAL / COINCIDE COM O CHASSI |

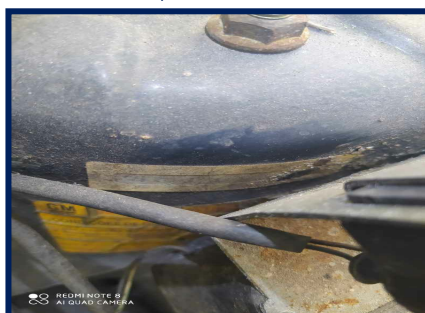
Etiqueta ETA Motor

| ETA MOTOR : | ILEGÍVEL/DANIFICADA (UM OU MAIS CARACTERES) |

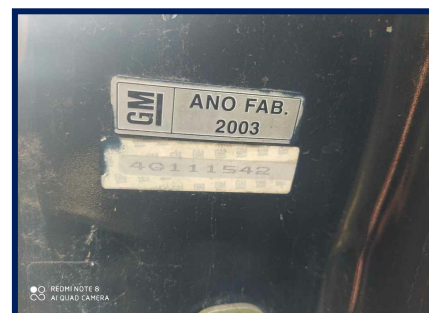
Foto eta coluna

| ETA BATENTE DA PORTA : | ETA DENTRO DOS PADRÕES / NUMERAÇÃO COINCIDE COM O CHASSI |
