## APRESENTAÇÃO

## DADOS GERAIS DO VEÍCULO

| NO. LAUDO: | 4662438 |
| MODELO: | UNO MILLE EP |

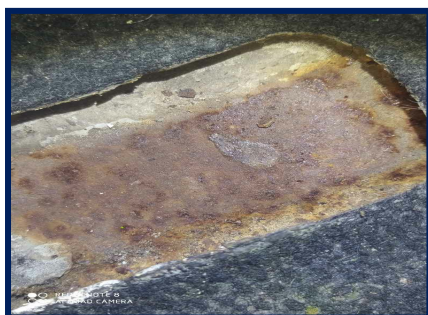
Chassi

| NO. CHASSI NO VEÍCULO: | ILEGÍVEL |

| NUMERAÇÃO IDENTIFICADORA : | CORROSÃO ACENTUADA (DANIFICANDO UM OU MAIS CARACTERES) |
| CHAPA SUPORTE : | SEM O REVESTIMENTO DE PINTURA (CONFORME FOTO) |

PASSIVEL DE REGULARIZAÇÃO - CHASSI COM CORROSÃO ACENTUADA; ETIQUETA DO MOTOR ILEGIVEL.

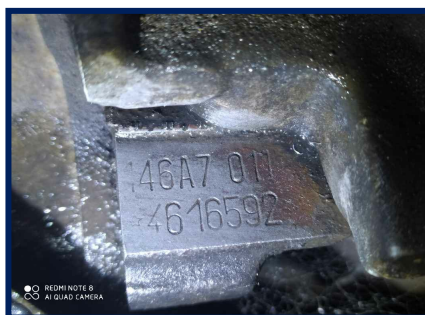
Motor

DENTRO DOS PADRÕES HABITUAIS DO FABRICANTE  
É A MESMA QUE CONSTA NA BIN OU CRLV

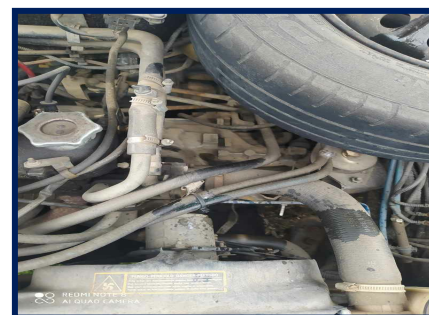
Câmbio

NUMERAÇÃO OBSTRUÍDA (ITEM EXCLUÍDO DO PARECER)  
NÃO POSSUI CADASTRO NA BIN

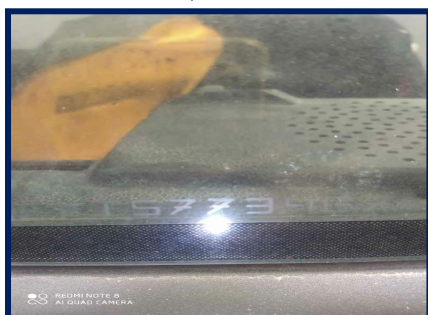
Gravação do vidro

| PARABRISA : | GRAVAÇÃO NÃO ORIGINAL / COINCIDE COM O CHASSI |

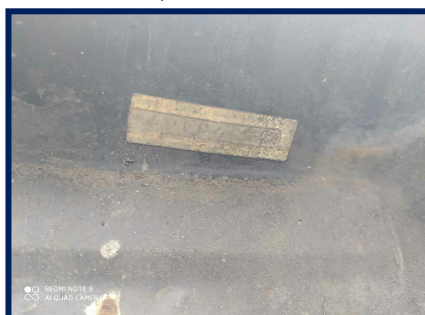
Etiqueta ETA Motor

| ETA MOTOR : | ILEGÍVEL/DANIFICADA (UM OU MAIS CARACTERES) |

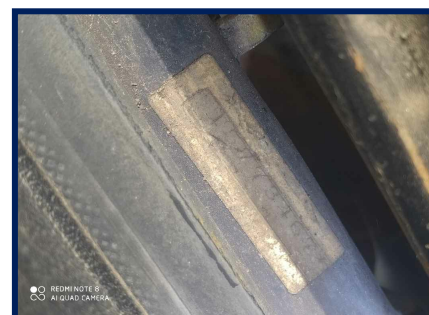
Foto eta coluna

| ETA BATENTE DA PORTA : | ETA DENTRO DOS PADRÕES / NUMERAÇÃO COINCIDE COM O CHASSI |
