## SITUAÇÃO GERAL

## APROVADO COM APONTAMENTO

## DADOS GERAIS DO VEÍCULO

| NO. LAUDO: | 4662879 |

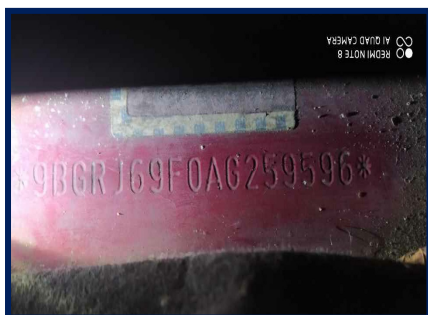
Chassi

| NUMERAÇÃO IDENTIFICADORA : | DENTRO DOS PADRÕES HABITUAIS DO FABRICANTE |
| CHAPA SUPORTE : | REGIÃO ÍNTEGRA |

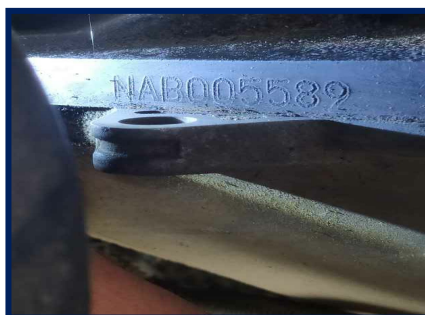
Motor

DENTRO DOS PADRÕES HABITUAIS DO FABRICANTE  
É A MESMA QUE CONSTA NA BIN OU CRLV

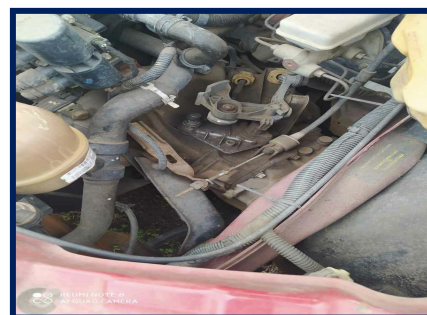
Câmbio

NUMERAÇÃO OBSTRUÍDA (ITEM EXCLUÍDO DO PARECER)  
NÃO POSSUI CADASTRO NA BIN

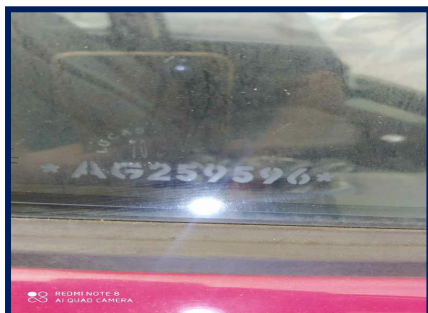
Gravação do vidro

| PARABRISA : | GRAVAÇÃO ORIGINAL / COINCIDE COM O CHASSI |

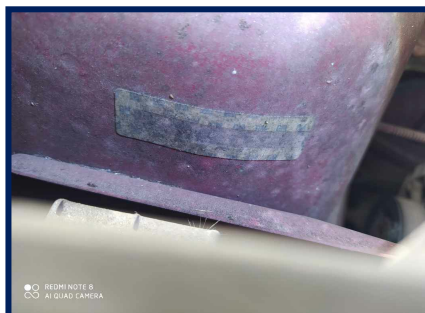
Etiqueta ETA Motor

| ETA MOTOR : | ILEGÍVEL/DANIFICADA (UM OU MAIS CARACTERES) |

PASSIVEL DE REGULARIZAÇÃO: ETA DO MOTOR ILEGÍVEL | DISPENSA PARECER: VIDRO TRASEIRO ESQUERDO SEM VISUALIZAÇÃO

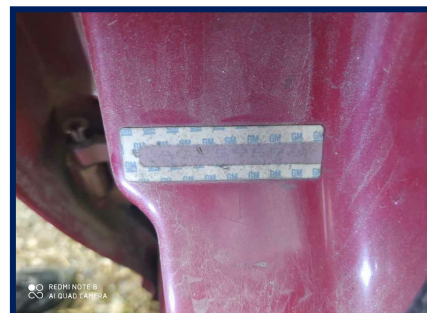
Foto eta coluna

| ETA BATENTE DA PORTA : | ETA DENTRO DOS PADRÕES / NUMERAÇÃO COINCIDE COM O CHASSI |
