## APRESENTAÇÃO

| NO. LAUDO: | 4663157 |
| MARCA: | VOLKSWAGEN |
| MODELO: | GOL MI |

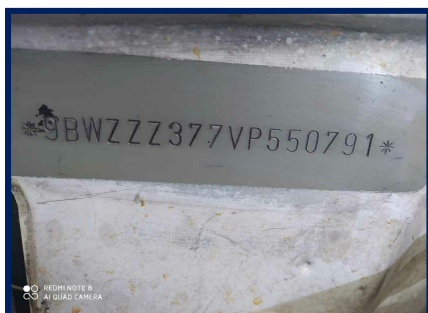
Chassi

| NUMERAÇÃO IDENTIFICADORA : | DENTRO DOS PADRÕES HABITUAIS DO FABRICANTE |
| CHAPA SUPORTE : | REGIÃO ÍNTEGRA |

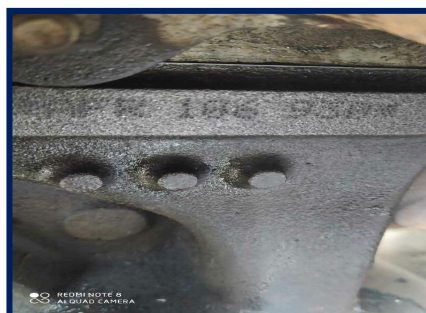
Motor

| NO. MOTOR NO VEÍCULO: | AFR106930 |

NUMERAÇÃO DIVERGENTE DA BIN/CRLV

PASSIVEL DE REGULARIZAÇÃO - NUMERAÇÃO DO MOTOR DIVERGENTE DA BIN; ETIQUETA DO MOTOR ILEGIVEL; VIDRO DIANTEIRO ESQUERDO E DIREITO SEM VIZUALIZAÇÃO.

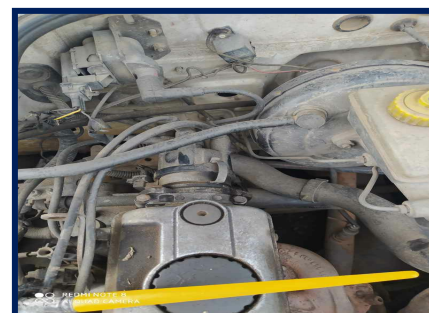
Câmbio

NUMERAÇÃO OBSTRUÍDA (ITEM EXCLUÍDO DO PARECER)

NÃO POSSUI CADASTRO NA BIN

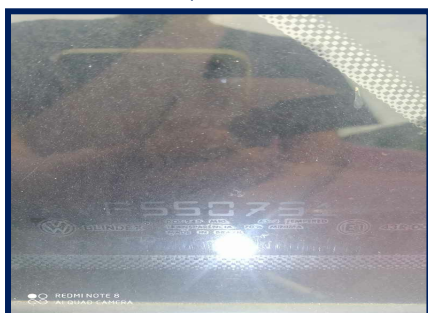
Gravação do vidro

| PARABRISA : | GRAVAÇÃO ORIGINAL / COINCIDE COM O CHASSI |

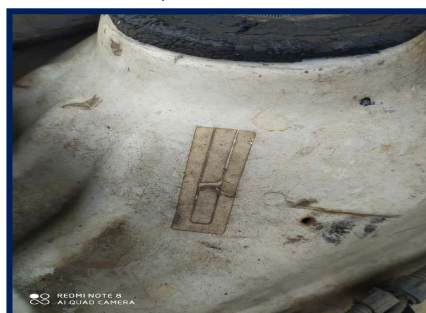
Etiqueta ETA Motor

| ETA MOTOR : | ILEGÍVEL/DANIFICADA (UM OU MAIS CARACTERES) |

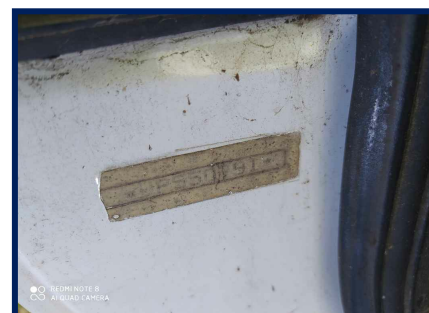
Foto eta coluna

| ETA BATENTE DA PORTA : | ETA DENTRO DOS PADRÕES / NUMERAÇÃO COINCIDE COM O CHASSI |
