## APROVADO COM APONTAMENTO

## APRESENTAÇÃO

| NO. LAUDO: | 4669815 |
| MODELO: | FIAT/PALIO FIRE FLEX |

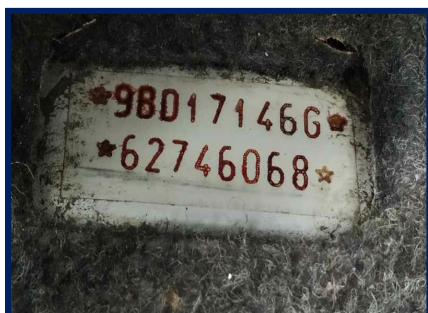
Chassi

| NUMERAÇÃO IDENTIFICADORA : | DENTRO DOS PADRÕES HABITUAIS DO FABRICANTE |
| CHAPA SUPORTE : | REGIÃO ÍNTEGRA |

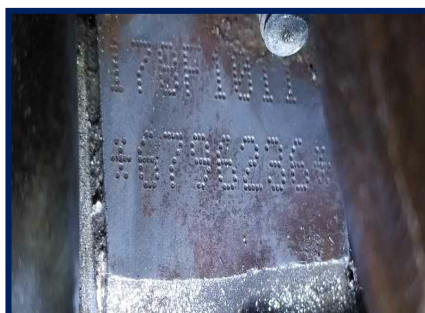
Motor

DENTRO DOS PADRÕES HABITUAIS DO FABRICANTE  
É A MESMA QUE CONSTA NA BIN OU CRLV

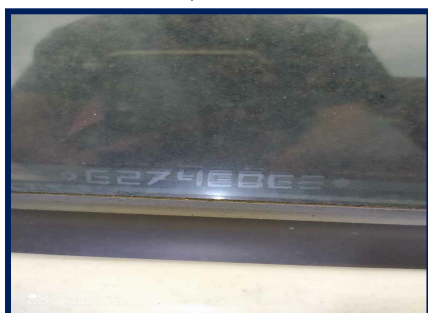
Gravação do vidro

| PARABRISA : | GRAVAÇÃO ORIGINAL / COINCIDE COM O CHASSI |

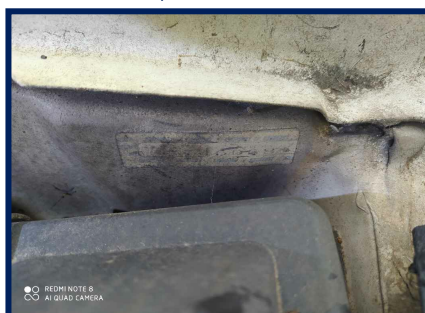
Etiqueta ETA Motor

| ETA MOTOR : | ILEGÍVEL/DANIFICADA (UM OU MAIS CARACTERES) |

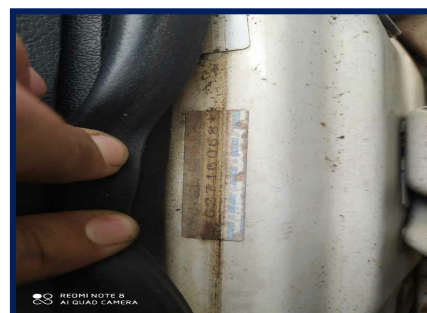
Foto eta coluna

| ETA BATENTE DA PORTA : | ETA DENTRO DOS PADRÕES / NUMERAÇÃO COINCIDE COM O CHASSI |
