## SITUAÇÃO GERAL

## APROVADO COM APONTAMENTO

| NO. LAUDO: | 4670373 |
| MODELO: | CORSA WIND |

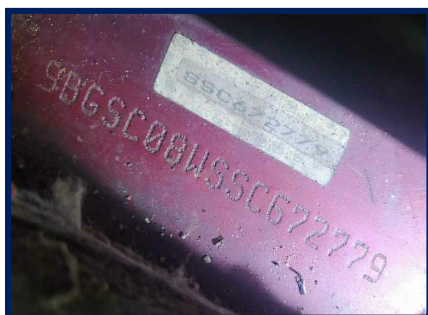
Chassi

| NUMERAÇÃO IDENTIFICADORA : | DENTRO DOS PADRÕES HABITUAIS DO FABRICANTE |
| CHAPA SUPORTE : | REGIÃO ÍNTEGRA |

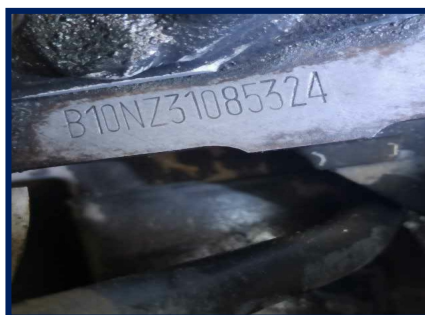
Motor

DENTRO DOS PADRÕES HABITUAIS DO FABRICANTE  
É A MESMA QUE CONSTA NA BIN OU CRLV

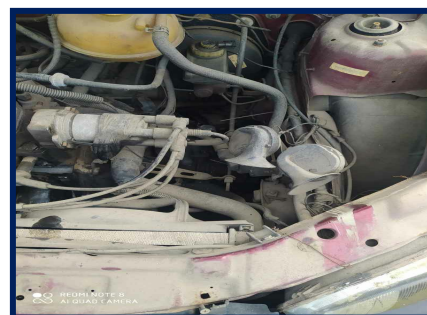
Câmbio

NUMERAÇÃO OBSTRUÍDA (ITEM EXCLUÍDO DO PARECER)  
NÃO POSSUI CADASTRO NA BIN

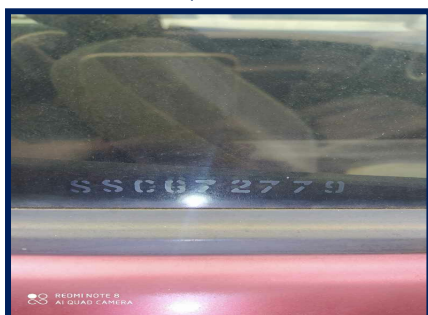
Gravação do vidro

| PARABRISA : | SEM GRAVAÇÃO |
| PORTA DIANTE. ESQ. : | SEM GRAVAÇÃO |
| PORTA TRAS. ESQ / LAT TRAS. ESQ. : | SEM GRAVAÇÃO |
| VIGIA TRASEIRO. : | SEM GRAVAÇÃO |
| PORTA TRAS. DIR / LAT TRAS. DIR. : | GRAVAÇÃO ORIGINAL / COINCIDE COM O CHASSI |
| PORTA DIANTE. DIR. : | GRAVAÇÃO ORIGINAL / COINCIDE COM O CHASSI |

PASSIVEL DE REGULARIZAÇÃO: VIDROS VIGIA, LATERAL TRASEIRO ESQUERDO, DIANTEIRO ESQUERDO E PARÁ-BRISA SEM GRAVAÇÃO DO CHASSI | CONSTA HISTORICO DE ROUBO E FURTO COM BAIXA SISTEMICA; CONSTA HISTORICO DE LEILÃO

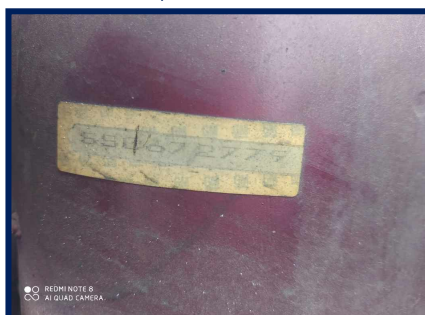
Etiqueta ETA Motor

| ETA MOTOR : | ETA DENTRO DOS PADRÕES / NUMERAÇÃO COINCIDE COM O CHASSI |

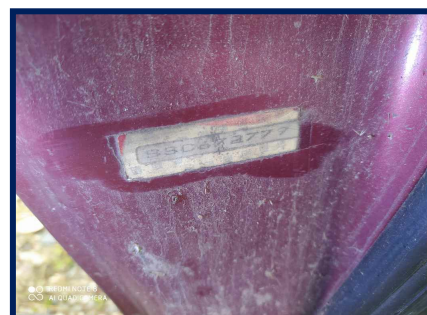
Foto eta coluna

| ETA BATENTE DA PORTA : | ETA DENTRO DOS PADRÕES / NUMERAÇÃO COINCIDE COM O CHASSI |
