## APROVADO COM APONTAMENTO

## APRESENTAÇÃO

| NO. LAUDO: | 4671442 |
| MODELO: | GOLF 2.0 |

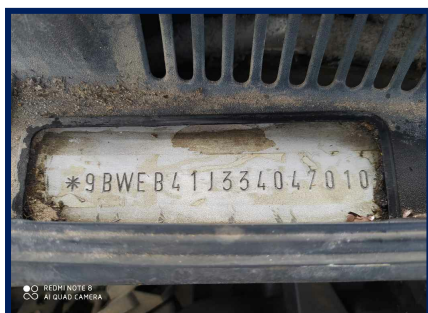
Chassi

## • GRAVAÇÃO DO CHASSI

| NUMERAÇÃO IDENTIFICADORA : | DENTRO DOS PADRÕES HABITUAIS DO FABRICANTE |
| CHAPA SUPORTE : | REGIÃO ÍNTEGRA |

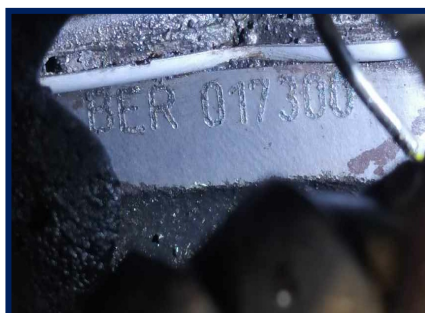
Motor

DENTRO DOS PADRÕES HABITUAIS DO FABRICANTE  
É A MESMA QUE CONSTA NA BIN OU CRLV

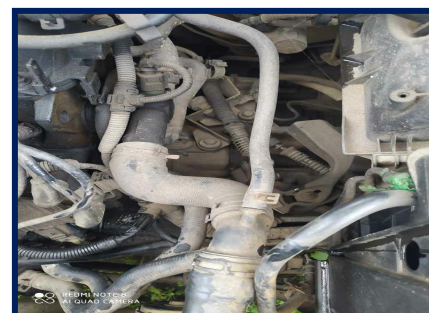
Câmbio

NUMERAÇÃO OBSTRUÍDA (ITEM EXCLUÍDO DO PARECER)  
NÃO POSSUI CADASTRO NA BIN

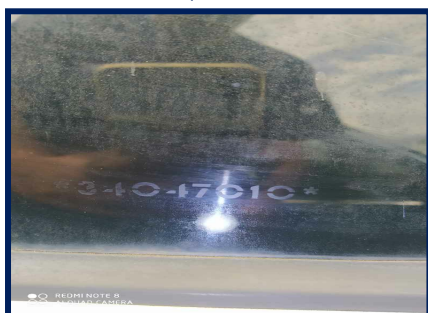
Gravação do vidro

| PARABRISA : | SEM GRAVAÇÃO |
| PORTA DIANTE. ESQ. : | SEM GRAVAÇÃO |
| PORTA TRAS. ESQ / LAT TRAS. ESQ. : | GRAVAÇÃO ORIGINAL / COINCIDE COM O CHASSI |
| VIGIA TRASEIRO. : | GRAVAÇÃO ORIGINAL / COINCIDE COM O CHASSI |
| PORTA TRAS. DIR / LAT TRAS. DIR. : | GRAVAÇÃO ORIGINAL / COINCIDE COM O CHASSI |
| PORTA DIANTE. DIR. : | GRAVAÇÃO ORIGINAL / COINCIDE COM O CHASSI |

PASSIVEL DE REGULARIZAÇÃO: PARÁ-BRISA SEM GRAVAÇÃO | DISPENSA PARECER: VIDRO DIANTEIRO ESQUERDO SEM VISUALIZAÇÃO

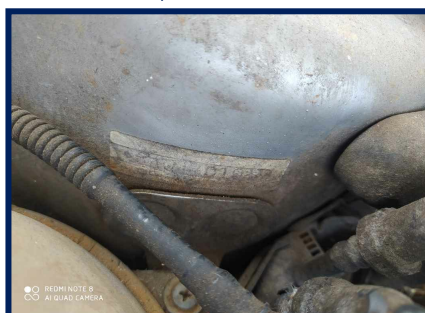
Etiqueta ETA Motor

| ETA MOTOR : | ETA DENTRO DOS PADRÕES / NUMERAÇÃO COINCIDE COM O CHASSI |

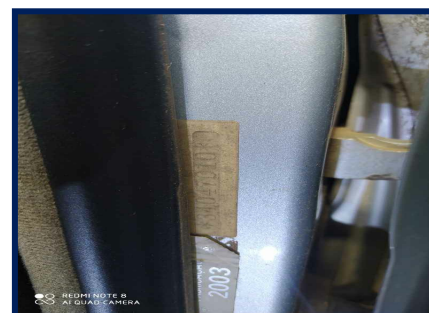
Foto eta coluna

| ETA BATENTE DA PORTA : | ETA DENTRO DOS PADRÕES / NUMERAÇÃO COINCIDE COM O CHASSI |
