## NÃO CONFORME

## APRESENTAÇÃO

## DADOS GERAIS DO VEÍCULO

NO. LAUDO:	4671867
DATA DE VISTORIA:	28/04/2025 12:06:42
MARCA:	CHEVROLET
MODELO:	CHEVETTE SL 1.6
COR:	VERDE
ANO FABRICAÇÃO:	1990
ANO MODELO:	0
PLACA:	COD3H04
RENAVAM:	00427493676
KM:	NADA CONSTA
COMBUSTÍVEL:	OUTROS
UNIDADE:	JACAREI
CLIENTE:	PMSJC

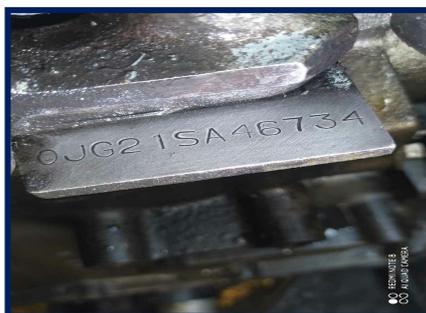
Motor

NO. MOTOR NA BIN:	0
NO. MOTOR NO VEÍCULO:	OJG21SA46734
NO. MOTOR NO DOCUMENTO:	0

DENTRO DOS PADRÕES HABITUAIS DO FABRICANTE

NUMERAÇÃO DIVERGENTE DA BIN/CRLV

PASSIVEL DE REGULARIZAÇÃO: ETAS ILEGIVEIS; PARÁ-BRISA SEM GRAVAÇÃO; CADASTRAR NUMERAÇÃO DO MOTOR | DISPENSA PARECER: CHASSI SEM VISUALIZAÇÃO

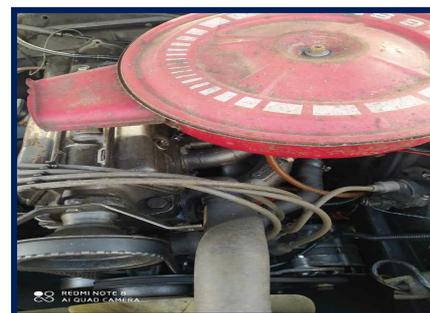
Câmbio

NO. CÂMBIO NA BIN:	NÃO CONSTA
NO. CÂMBIO NO VEÍCULO:	OBSTRUÍDA

NUMERAÇÃO OBSTRUÍDA (ITEM EXCLUÍDO DO PARECER)

NÃO POSSUI CADASTRO NA BIN

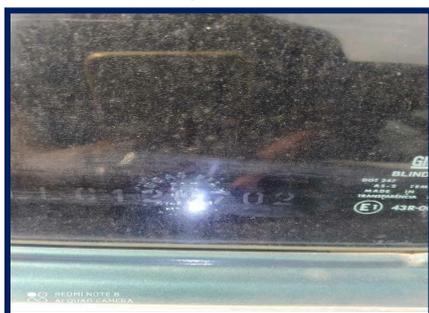
Gravação do vidro

PARABRISA :	SEM GRAVAÇÃO
PORTA DIANTE. ESQ. :	SEM GRAVAÇÃO
PORTA TRAS. ESQ / LAT TRAS. ESQ. :	GRAVAÇÃO ORIGINAL / COINCIDE COM O CHASSI
VIGIA TRASEIRO. :	GRAVAÇÃO ORIGINAL / COINCIDE COM O CHASSI
PORTA TRAS. DIR / LAT TRAS. DIR. :	GRAVAÇÃO ORIGINAL / COINCIDE COM O CHASSI
PORTA DIANTE. DIR. :	SEM GRAVAÇÃO

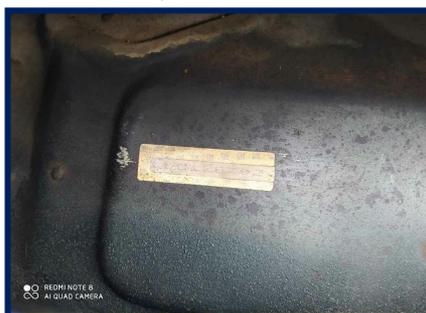
Etiqueta ETA Motor

ETA MOTOR :	ILEGÍVEL/DANIFICADA (UM OU MAIS CARACTERES)
ETA BATENTE DA PORTA :	ILEGÍVEL/DANIFICADA (UM OU MAIS CARACTERES)
ETA ASSOALHO :	NÃO OBRIGATÓRIO
PLAQUETA ANO FABRICAÇÃO :	PLAQUETA OK (NACIONAIS E IMPORT. APÓS 1999)
