## APRESENTAÇÃO

## DADOS GERAIS DO VEÍCULO

| NO. LAUDO: | 4673688 |
| MODELO: | PALIO ED |

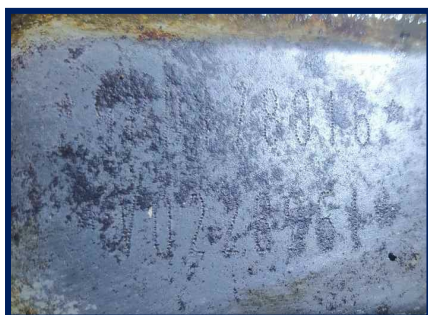
Chassi

## • GRAVAÇÃO DO CHASSI

| NUMERAÇÃO IDENTIFICADORA : | PRINCÍPIO DE FERRUGEM/OXIDAÇÃO |
| CHAPA SUPORTE : | REGIÃO ÍNTEGRA |

PASSIVEL DE REGULARIZAÇÃO: NUMERAÇÃO DO MOTOR COINCIDE PARCIALMENTE COM A BIN, PODENDO SER EXIGIDO REGULARIZAÇÃO PELO ÓRGÃO COMPETENTE; ETA DO MOTOR E BATENTE DA PORTA ILEGÍVEL; VIDRO DO PARA-BRISA SEM GRAVAÇÃO | DISPENSA PARECER: VIDRO DIANTEIRO ESQUERDO E DIREITO SEM GRAVAÇÃO | CONSTA OFERTA EM LEILÃO; CHASSI COM ESTADO INICIAL DE CORROSÃO

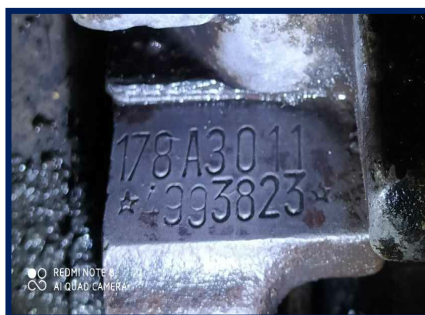
Motor

• **NUMERAÇÃO DO MOTOR**

DENTRO DOS PADRÕES HABITUAIS DO FABRICANTE

COINCIDE PARCIALMENTE COM A BIN, PODENDO SER EXIGIDO REGULARIZAÇÃO PELO ÓRGÃO COMPETENTE

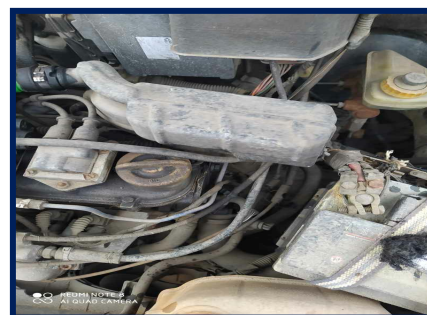
Câmbio

• **NUMERAÇÃO DO CÂMBIO**

NUMERAÇÃO OBSTRUÍDA (ITEM EXCLUÍDO DO PARECER)

NÃO POSSUI CADASTRO NA BIN

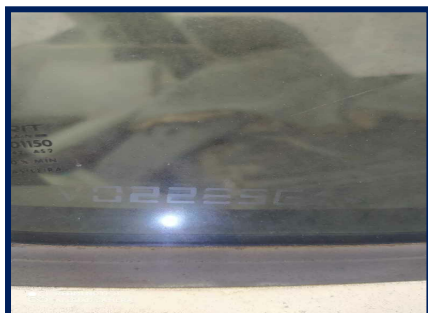
Gravação do vidro

**VIDROS** ⓘ• **CONDIÇÃO DO CHASSI NOS VIDROS.**

| PARABRISA : | SEM GRAVAÇÃO |
| PORTA DIANTE. ESQ. : | SEM GRAVAÇÃO |
| PORTA TRAS. ESQ. / LAT TRAS. ESQ. : | GRAVAÇÃO ORIGINAL / COINCIDE COM O CHASSI |
| VIGIA TRASEIRO. : | GRAVAÇÃO ORIGINAL / COINCIDE COM O CHASSI |
| PORTA TRAS. DIR. / LAT TRAS. DIR. : | GRAVAÇÃO ORIGINAL / COINCIDE COM O CHASSI |
| PORTA DIANTE. DIR. : | SEM GRAVAÇÃO |

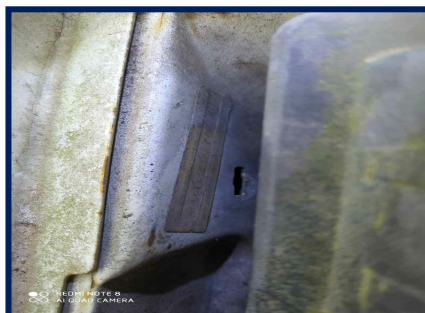
Etiqueta ETA Motor

| ETA MOTOR : | ILEGÍVEL/DANIFICADA (UM OU MAIS CARACTERES) |

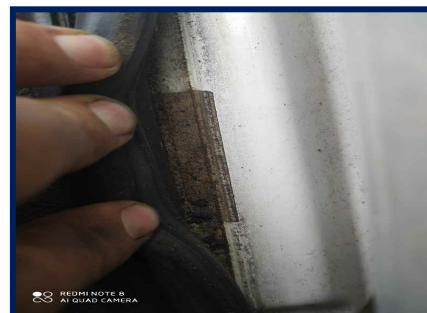
Foto eta coluna

| ETA BATENTE DA PORTA : | ILEGÍVEL/DANIFICADA (UM OU MAIS CARACTERES) |
