## SITUAÇÃO GERAL

## NÃO CONFORME

## APRESENTAÇÃO

NO. LAUDO:	4674114
DATA DE VISTORIA:	28/04/2025 14:53:33
MARCA:	VOLKSWAGEN
MODELO:	PARATI CL
COR:	CINZA
ANO FABRICAÇÃO:	1992
ANO MODELO:	1992
PLACA:	BFQ9645
RENAVAM:	00604739648
KM:	NADA CONSTA
COMBUSTÍVEL:	ALCOOL
UNIDADE:	JACAREI
CLIENTE:	PMSJC

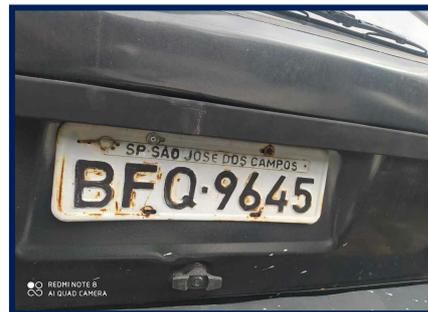
Placa

PLAQUETA DO MOTOR AUSENTE; ETA DO MOTOR E BATENTE DA PORTA ILEGÍVEL; PLACA DIANTEIRA AUSENTE; VIDRO DO PARA-BRISA SEM GRAVAÇÃO | CONSTA HISTÓRICO DE ROUBO E FURTO COM BAIXA SISTÊMICA

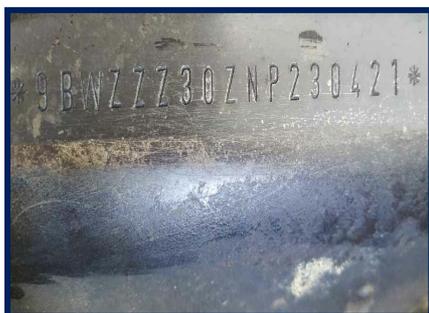
Chassi

NUMERAÇÃO IDENTIFICADORA :	DENTRO DOS PADRÕES HABITUAIS DO FABRICANTE
CHAPA SUPORTE :	REGIÃO ÍNTEGRA

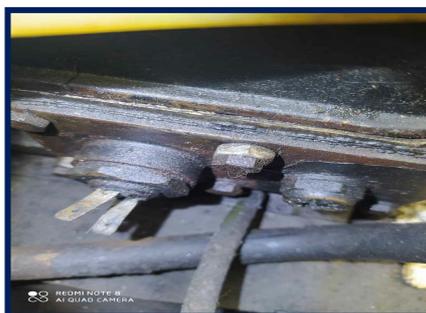
Motor

NO. MOTOR NA BIN:	UY1336941
NO. MOTOR NO VEÍCULO:	AUSENTE
NO. MOTOR NO DOCUMENTO:	UY1336941

NUMERAÇÃO DANIFICADA

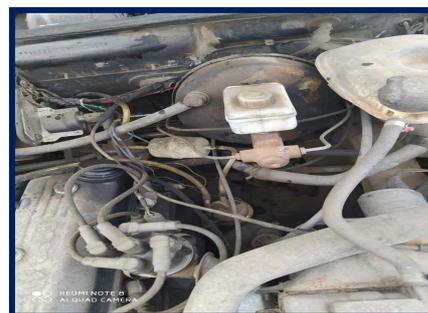
Câmbio

NUMERAÇÃO OBSTRUÍDA (ITEM EXCLUÍDO DO PARECER)

NÃO POSSUI CADASTRO NA BIN

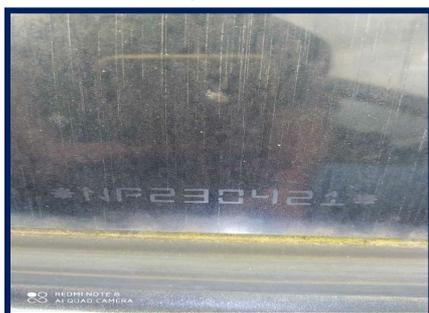
Gravação do vidro

PARABRISA :	SEM GRAVAÇÃO
PORTA DIANTE. ESQ. :	GRAVAÇÃO ORIGINAL / COINCIDE COM O CHASSI
PORTA TRAS. ESQ / LAT TRAS. ESQ. :	GRAVAÇÃO ORIGINAL / COINCIDE COM O CHASSI
VIGIA TRASEIRO. :	GRAVAÇÃO ORIGINAL / COINCIDE COM O CHASSI
PORTA TRAS. DIR / LAT TRAS. DIR. :	GRAVAÇÃO ORIGINAL / COINCIDE COM O CHASSI
PORTA DIANTE. DIR. :	GRAVAÇÃO ORIGINAL / COINCIDE COM O CHASSI

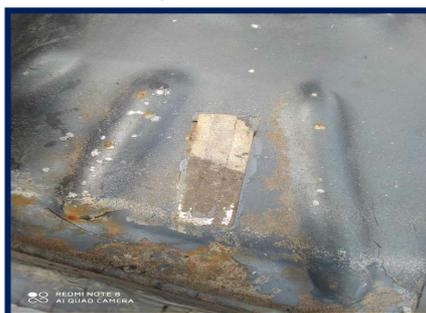
Etiqueta ETA Motor

ETA MOTOR :	ILEGÍVEL/DANIFICADA (UM OU MAIS CARACTERES)
ETA BATENTE DA PORTA :	ILEGÍVEL/DANIFICADA (UM OU MAIS CARACTERES)
ETA ASSOALHO :	NÃO OBRIGATÓRIO
PLAQUETA ANO FABRICAÇÃO :	PLAQUETA OK (NACIONAIS E IMPORT. APÓS 1999)
