APROVADO COM APONTAMENTO

NO. LAUDO:	4675074
DATA DE VISTORIA:	28/04/2025 16:09:37
MARCA:	FORD
MODELO:	KA
COR:	AZUL
ANO FABRICAÇÃO:	1998
ANO MODELO:	1998
PLACA:	LCF4168
RENAVAM:	00695912941
KM:	NADA CONSTA
COMBUSTÍVEL:	GASOLINA
UNIDADE:	JACAREI
CLIENTE:	PMSJC

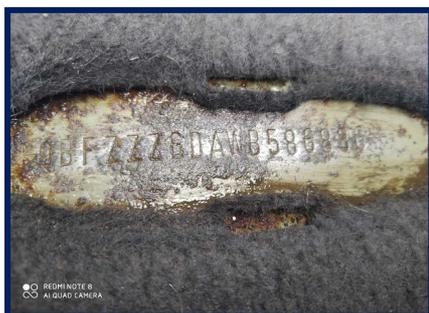
Chassi

NO. CHASSI NA BIN:	9BFZZZGDAWB586886
NO. CHASSI NO VEÍCULO:	9BFZZZGDAWB586886
NO. CHASSI NO DOCUMENTO:	9BFZZZGDAWB586886

NUMERAÇÃO IDENTIFICADORA :	DENTRO DOS PADRÕES HABITUAIS DO FABRICANTE
CHAPA SUPORTE :	REGIÃO ÍNTEGRA

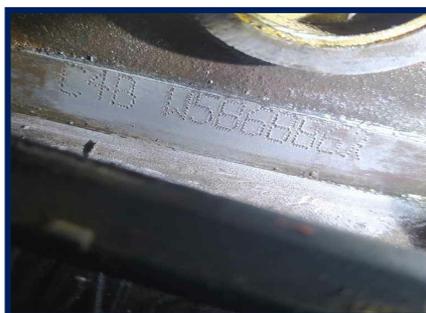
Motor

NO. MOTOR NA BIN:	C4BW586886
NO. MOTOR NO VEÍCULO:	C4BW586886
NO. MOTOR NO DOCUMENTO:	C4BW586886

DENTRO DOS PADRÕES HABITUAIS DO FABRICANTE
É A MESMA QUE CONSTA NA BIN OU CRLV

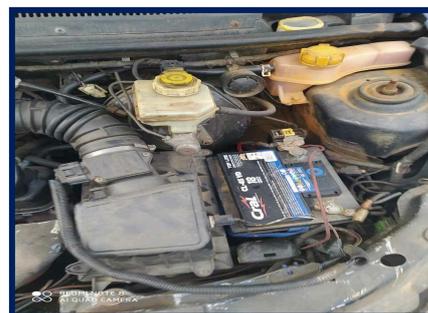
Câmbio

NO. CÂMBIO NA BIN:	NÃO CONSTA
NO. CÂMBIO NO VEÍCULO:	OBSTRUÍDA

NUMERAÇÃO OBSTRUÍDA (ITEM EXCLUÍDO DO PARECER)
NÃO POSSUI CADASTRO NA BIN

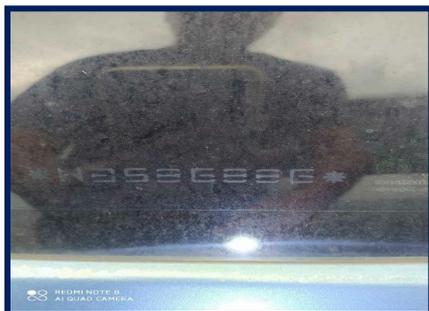
Gravação do vidro

PARABRISA :	GRAVAÇÃO ORIGINAL / COINCIDE COM O CHASSI
PORTA DIANTE. ESQ. :	SEM GRAVAÇÃO
PORTA TRAS. ESQ / LAT TRAS. ESQ. :	SEM GRAVAÇÃO
VIGIA TRASEIRO. :	GRAVAÇÃO ORIGINAL / COINCIDE COM O CHASSI
PORTA TRAS. DIR / LAT TRAS. DIR. :	GRAVAÇÃO ORIGINAL / COINCIDE COM O CHASSI
PORTA DIANTE. DIR. :	SEM GRAVAÇÃO

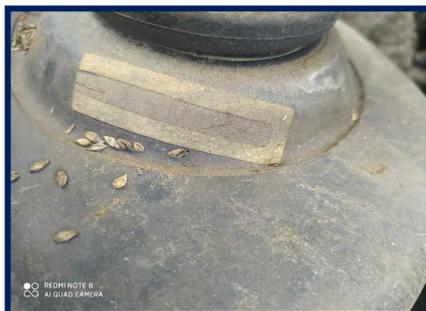
Etiqueta ETA Motor

ETA MOTOR :	ILEGÍVEL/DANIFICADA (UM OU MAIS CARACTERES)
ETA BATENTE DA PORTA :	ETA DENTRO DOS PADRÕES / NUMERAÇÃO COINCIDE COM O CHASSI
ETA ASSOALHO :	NÃO OBRIGATÓRIO
PLAQUETA ANO FABRICAÇÃO :	PLAQUETA OK (NACIONAIS E IMPORT. APÓS 1999)
