## SITUAÇÃO GERAL

NÃO CONFORME

| NO. LAUDO: | 4677251 |
| MODELO: | CORSA WIND |

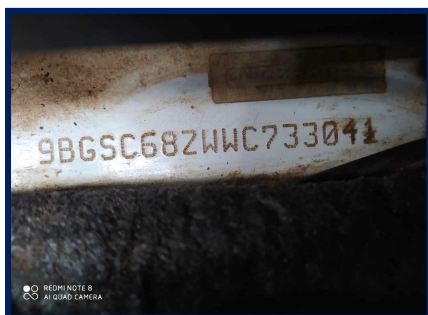
Chassi

| NUMERAÇÃO IDENTIFICADORA : | DENTRO DOS PADRÕES HABITUAIS DO FABRICANTE |
| CHAPA SUPORTE : | REGIÃO ÍNTEGRA |

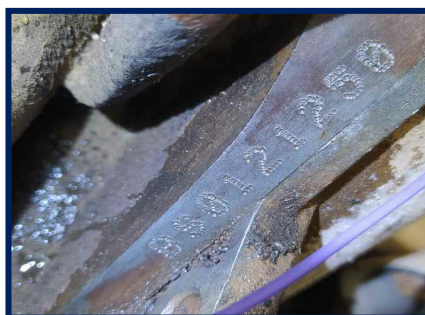
Motor

DENTRO DOS PADRÕES HABITUAIS DO FABRICANTE  
É A MESMA QUE CONSTA NA BIN OU CRLV

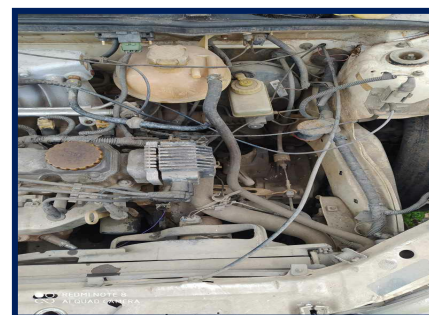
Câmbio

NUMERAÇÃO OBSTRUÍDA (ITEM EXCLUÍDO DO PARECER)  
NÃO POSSUI CADASTRO NA BIN

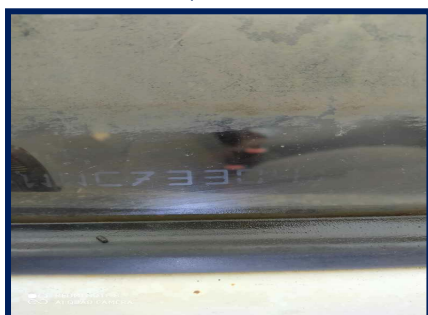
Gravação do vidro

| PARABRISA : | GRAVAÇÃO DIVERGENTE / VESTÍGIOS DE REMOÇÃO |

ETAS ILEGÍVEIS | VIDRO VIGIA COM GRAVAÇÃO NÃO ORIGINAL | CONSTA OFERTA EM LEILÃO | HISTÓRICO DE ROUBO E FURTO COM BAIXA SISTÊMICA

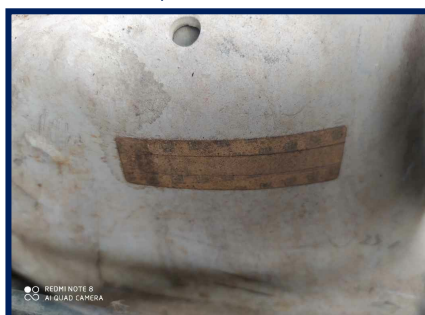
Etiqueta ETA Motor

| ETA MOTOR : | ILEGÍVEL/DANIFICADA (UM OU MAIS CARACTERES) |

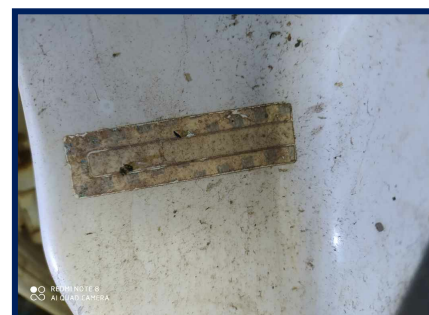
Foto eta coluna

| ETA BATENTE DA PORTA : | ILEGÍVEL/DANIFICADA (UM OU MAIS CARACTERES) |
