SITUAÇÃO GERAL

NÃO CONFORME

DADOS GERAIS DO VEÍCULO

NO. LAUDO:	4677918
DATA DE VISTORIA:	29/04/2025 11:24:37
MARCA:	VOLKSWAGEN
MODELO:	GOL CL
COR:	BRANCA
ANO FABRICAÇÃO:	1991
ANO MODELO:	0
PLACA:	KTL1210
RENAVAM:	00318634724
KM:	NADA CONSTA
COMBUSTÍVEL:	ALCOOL
UNIDADE:	JACAREI
CLIENTE:	PMSJC

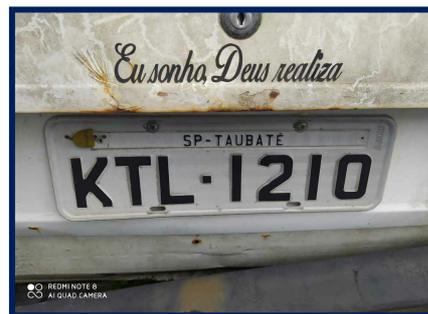
Placa

PLAQUETA DA NUMERAÇÃO DO MOTOR AUSENTE | PLACAS DESBOTADAS | CONSTA OFERTA EM LEILÃO

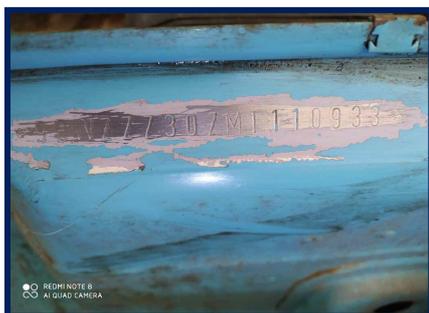
Chassi

NUMERAÇÃO IDENTIFICADORA :	DENTRO DOS PADRÕES HABITUAIS DO FABRICANTE
CHAPA SUPORTE :	REGIÃO ÍNTEGRA

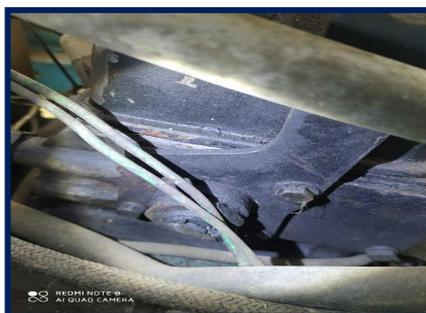
Motor

NUMERAÇÃO AUSENTE

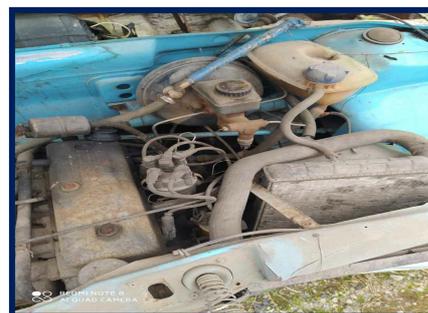
Câmbio

NUMERAÇÃO OBSTRUÍDA (ITEM EXCLUÍDO DO PARECER)

NÃO POSSUI CADASTRO NA BIN
