## SITUAÇÃO GERAL

## APROVADO COM APONTAMENTO

| NO. LAUDO: | 4661793 |
| MODELO: | FIAT/PALIO FIRE FLEX |

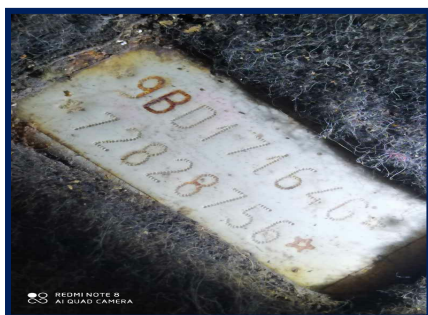
Chassi

## • GRAVAÇÃO DO CHASSI

| NUMERAÇÃO IDENTIFICADORA : | DENTRO DOS PADRÕES HABITUAIS DO FABRICANTE |
| CHAPA SUPORTE : | REGIÃO ÍNTEGRA |

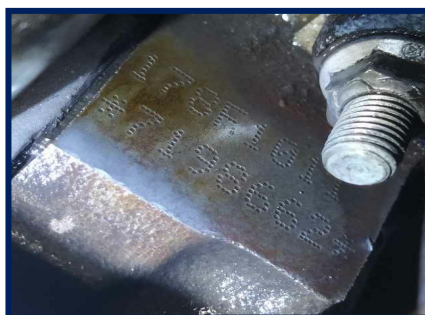
Motor

• **NUMERAÇÃO DO MOTOR**

DENTRO DOS PADRÕES HABITUAIS DO FABRICANTE  
É A MESMA QUE CONSTA NA BIN OU CRLV

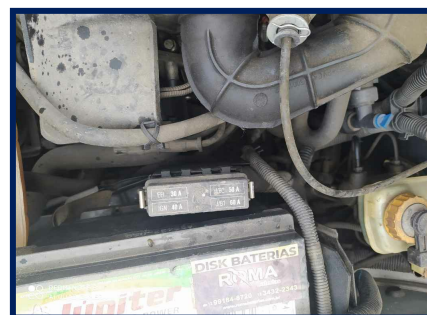
Câmbio

• **NUMERAÇÃO DO CÂMBIO**

NUMERAÇÃO OBSTRUÍDA (ITEM EXCLUÍDO DO PARECER)  
NÃO POSSUI CADASTRO NA BIN

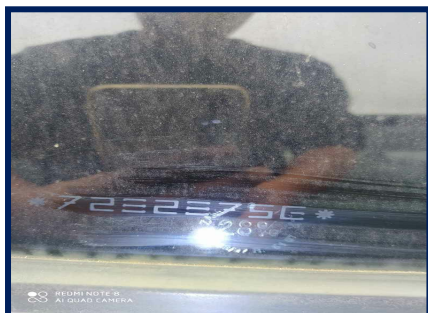
Gravação do vidro

| PARABRISA : | GRAVAÇÃO NÃO ORIGINAL / COINCIDE COM O CHASSI |
| PORTA DIANTE. DIR. : | GRAVAÇÃO NÃO ORIGINAL / COINCIDE COM O CHASSI |

PASSIVEL DE REGULARIZAÇÃO: ETA DO MOTOR ILEGÍVEL; VIDRO DO PARÁ-BRISA E DIANTEIRO DIREITO SEM GRAVAÇÃO

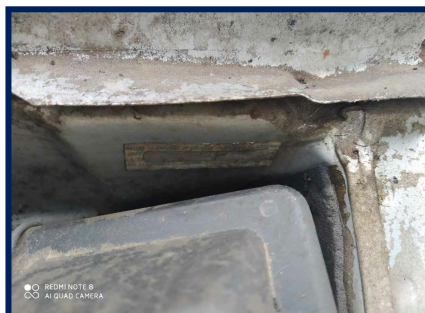
Etiqueta ETA Motor

| ETA MOTOR : | ILEGÍVEL/DANIFICADA (UM OU MAIS CARACTERES) |

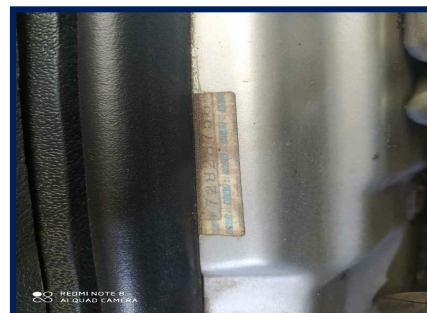
Foto eta coluna

| ETA BATENTE DA PORTA : | ETA DENTRO DOS PADRÕES / NUMERAÇÃO COINCIDE COM O CHASSI |
