## DADOS GERAIS DO VEÍCULO

| NO. LAUDO: | 4662218 |
| MODELO: | CORSA WIND |
| PLACA: | CFH3285 |

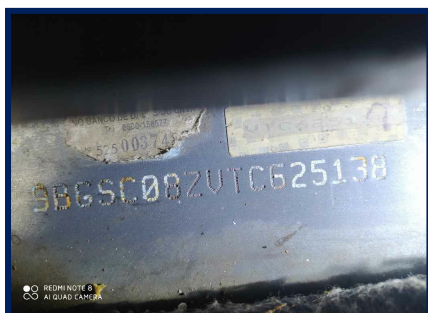
Chassi

| NUMERAÇÃO IDENTIFICADORA : | DENTRO DOS PADRÕES HABITUAIS DO FABRICANTE |
| CHAPA SUPORTE : | REGIÃO ÍNTEGRA |

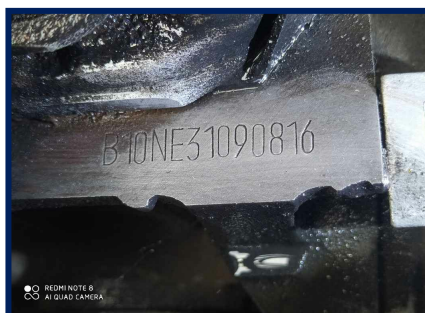
Motor

DENTRO DOS PADRÕES HABITUAIS DO FABRICANTE  
É A MESMA QUE CONSTA NA BIN OU CRLV

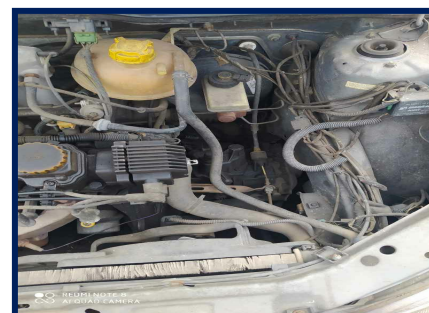
Câmbio

NUMERAÇÃO OBSTRUÍDA (ITEM EXCLUÍDO DO PARECER)  
NÃO POSSUI CADASTRO NA BIN

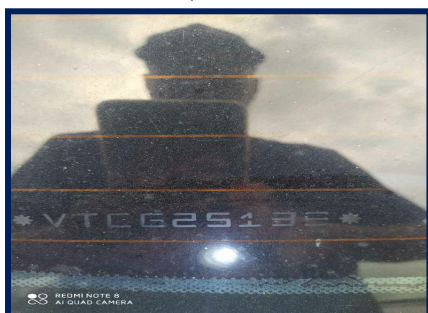
Gravação do vidro

| PARABRISA : | SEM GRAVAÇÃO |
| PORTA TRAS. DIR / LAT TRAS. DIR. : | SEM GRAVAÇÃO |

PASSIVEL DE REGULARIZAÇÃO: ETA DO MOTOR E BATANTE DA PORTA ILEGIVEL; VIDRO DO PARÁ-BRISA E PORTA TRASEIRA DIREITA SEM GRAVAÇÃO

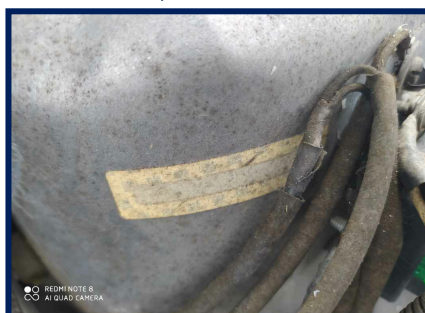
Etiqueta ETA Motor

| ETA MOTOR : | ILEGÍVEL/DANIFICADA (UM OU MAIS CARACTERES) |

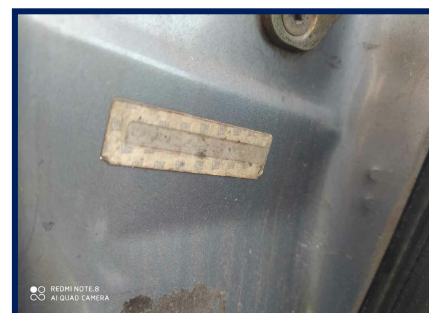
Foto eta coluna

| ETA BATENTE DA PORTA : | ILEGÍVEL/DANIFICADA (UM OU MAIS CARACTERES) |
