## APROVADO COM APONTAMENTO

## APRESENTAÇÃO

| NO. LAUDO: | 4662418 |
| MODELO: | GOL 1.0 |

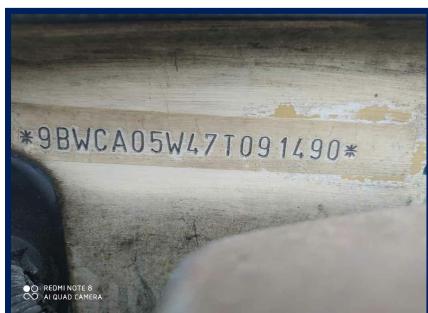
Chassi

| NUMERAÇÃO IDENTIFICADORA : | DENTRO DOS PADRÕES HABITUAIS DO FABRICANTE |
| CHAPA SUPORTE : | REGIÃO ÍNTEGRA |

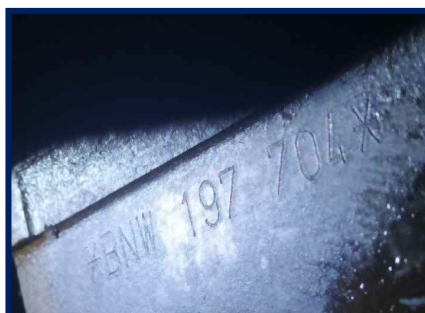
Motor

DENTRO DOS PADRÕES HABITUAIS DO FABRICANTE  
É A MESMA QUE CONSTA NA BIN OU CRLV

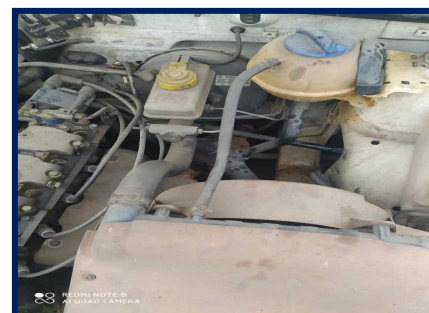
Câmbio

NUMERAÇÃO OBSTRUÍDA (ITEM EXCLUÍDO DO PARECER)  
NÃO POSSUI CADASTRO NA BIN

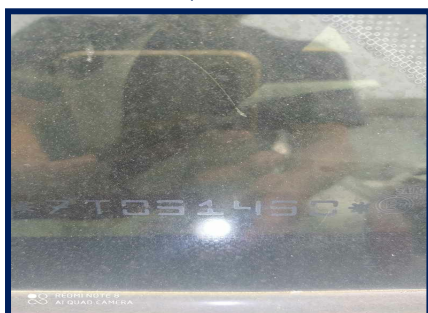
Gravação do vidro

| PARABRISA : | SEM GRAVAÇÃO |
| PORTA DIANTE. ESQ. : | GRAVAÇÃO ORIGINAL / COINCIDE COM O CHASSI |

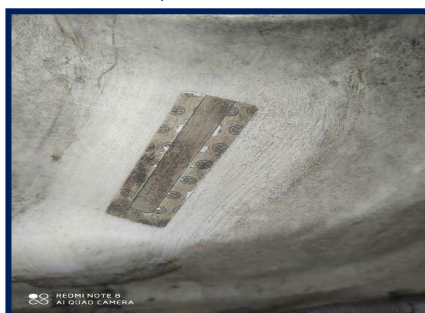
Etiqueta ETA Motor

| ETA MOTOR : | ILEGÍVEL/DANIFICADA (UM OU MAIS CARACTERES) |

PASSIVEL DE REGULARIZAÇÃO - ETIQUETAS DO MOTOR E BATENTE DA PORTA ILEGÍVEIS

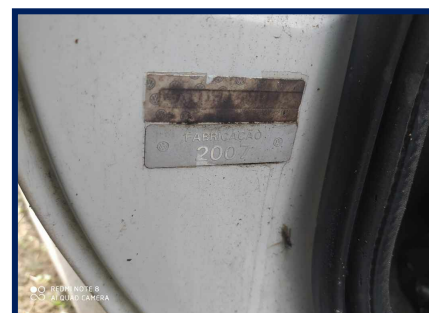
Foto eta coluna

| ETA BATENTE DA PORTA : | ILEGÍVEL/DANIFICADA (UM OU MAIS CARACTERES) |
