## APRESENTAÇÃO

## DADOS GERAIS DO VEÍCULO

| NO. LAUDO: | 4662913 |
| MODELO: | ESCORT 1.8 GL |

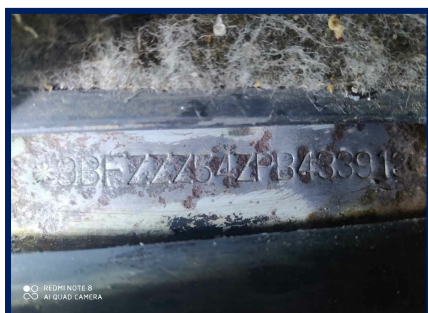
Chassi

| NUMERAÇÃO IDENTIFICADORA : | FERRUGEM/CORROSÃO MÉDIA, SENDO POSSÍVEL A IDENTIFICAÇÃO DO CHASSI |
| CHAPA SUPORTE : | REGIÃO ÍNTEGRA |

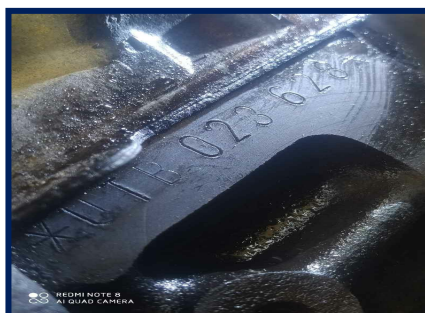
Motor

DENTRO DOS PADRÕES HABITUAIS DO FABRICANTE  
É A MESMA QUE CONSTA NA BIN OU CRLV

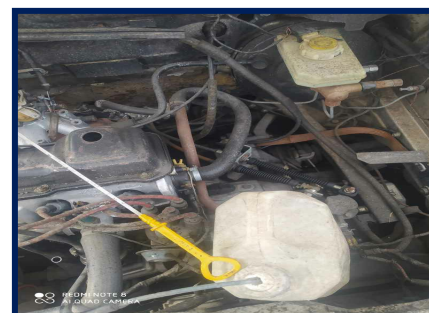
Câmbio

NUMERAÇÃO OBSTRUÍDA (ITEM EXCLUÍDO DO PARECER)  
NÃO POSSUI CADASTRO NA BIN

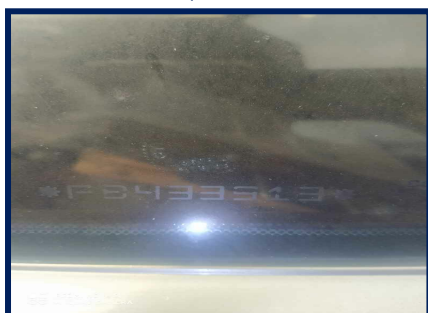
Gravação do vidro

| PARABRISA : | SEM GRAVAÇÃO |
| PORTA DIANTE. ESQ. : | GRAVAÇÃO ILEGÍVEL |
| PORTA DIANTE. DIR. : | GRAVAÇÃO ILEGÍVEL |

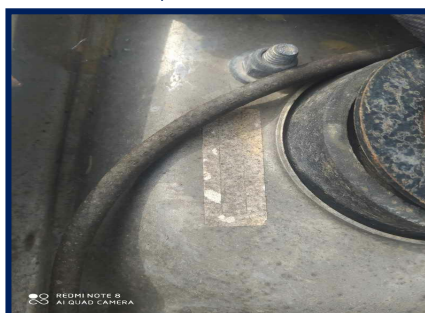
Etiqueta ETA Motor

| ETA MOTOR : | ILEGÍVEL/DANIFICADA (UM OU MAIS CARACTERES) |

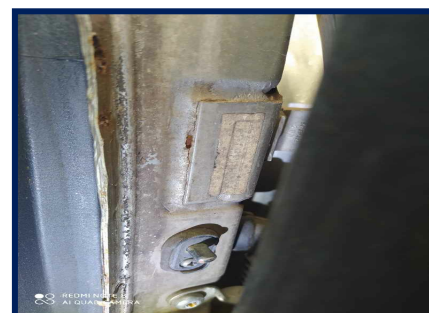
Foto eta coluna

| ETA BATENTE DA PORTA : | ILEGÍVEL/DANIFICADA (UM OU MAIS CARACTERES) |
