## APROVADO COM APONTAMENTO

## DADOS GERAIS DO VEÍCULO

NO. LAUDO:	4663106
DATA DE VISTORIA:	24/04/2025 15:21:28
MARCA:	FORD
MODELO:	ESCORT 1.8 XR3
COR:	VERMELHA
ANO FABRICAÇÃO:	1991
ANO MODELO:	1991
PLACA:	BGH7210
RENAVAM:	00600587452
KM:	NADA CONSTA
COMBUSTÍVEL:	ALCOOL
UNIDADE:	JACAREI
CLIENTE:	PMSJC

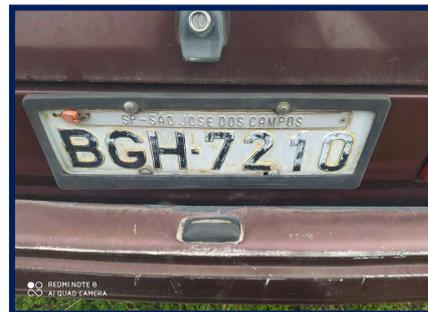
Placa

PASSIVEL DE REGULARIZAÇÃO - NUMERAÇÃO DO MOTOR SEM VIZUALIZAÇÃO (DISPENSA PARECER TECNICO) ; PLACA TRASEIRA E FRENTE DESBOTADAS; ETIQUETA DO MOTOR SEM VIZUALIZAÇÃO; VIDRO DIANTEIRO ESQUERDO E DIREITO SEM VIZUALIZAÇÃO.

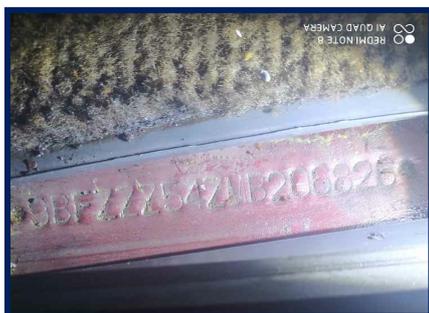
Chassi

NUMERAÇÃO IDENTIFICADORA :	DENTRO DOS PADRÕES HABITUAIS DO FABRICANTE
CHAPA SUPORTE :	REGIÃO ÍNTEGRA

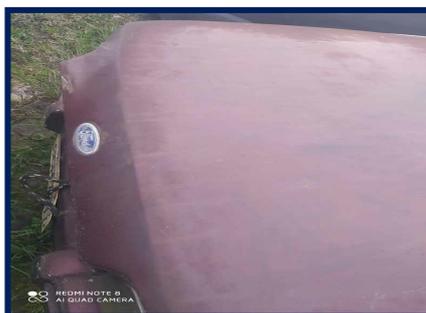
Motor

NUMERAÇÃO OBSTRUÍDA (NECESSÁRIA REALIZAÇÃO DE DESMONTAGEM DE PEÇAS);

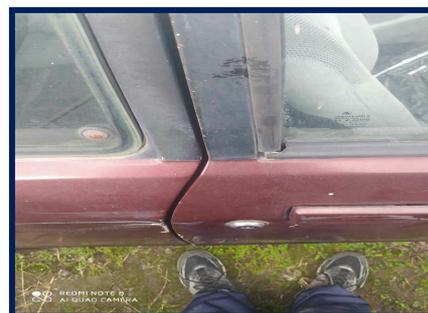
Câmbio

NUMERAÇÃO OBSTRUÍDA (ITEM EXCLUÍDO DO PARECER)

NÃO POSSUI CADASTRO NA BIN

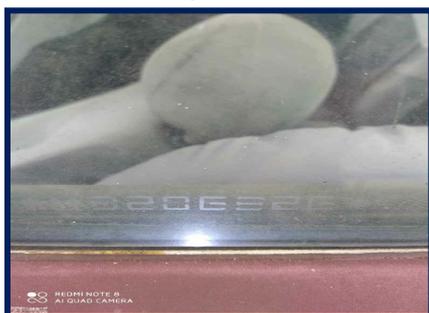
Gravação do vidro

PARABRISA :	GRAVAÇÃO ORIGINAL / COINCIDE COM O CHASSI
PORTA DIANTE. ESQ. :	GRAVAÇÃO NÃO OBRIGATÓRIA
PORTA TRAS. ESQ / LAT TRAS. ESQ. :	GRAVAÇÃO ORIGINAL / COINCIDE COM O CHASSI
VIGIA TRASEIRO. :	GRAVAÇÃO ORIGINAL / COINCIDE COM O CHASSI
PORTA TRAS. DIR / LAT TRAS. DIR. :	GRAVAÇÃO ORIGINAL / COINCIDE COM O CHASSI
PORTA DIANTE. DIR. :	GRAVAÇÃO NÃO OBRIGATÓRIA

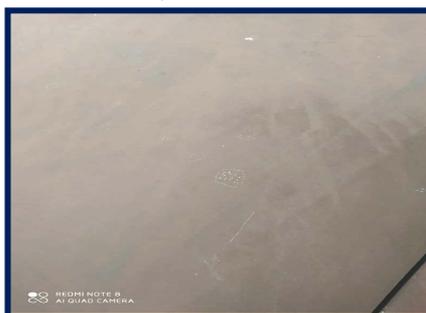
Etiqueta ETA Motor

ETA MOTOR :	NÃO OBRIGATÓRIO
ETA BATENTE DA PORTA :	ETA DENTRO DOS PADRÕES / NUMERAÇÃO COINCIDE COM O CHASSI
ETA ASSOALHO :	NÃO OBRIGATÓRIO
PLAQUETA ANO FABRICAÇÃO :	PLAQUETA OK (NACIONAIS E IMPORT. APÓS 1999)
